## 柳州高速过境线公路（罗城经柳城至鹿寨段）项目四标段 “8.19”一般窒息事故调查报告

来源：鹿寨县应急管理局 | 发布日期：2025-12-17 17:40

2025年8月19日11:30许，柳州高速过境线公路（罗城经柳城至鹿寨段）项目四标段二期房建工区（鹿寨县鹿寨镇大村村附近的鹿寨北服务区北区）施工现场，发生一起桩井缺氧窒息事故，造成2人死亡，直接经济损失295万元。

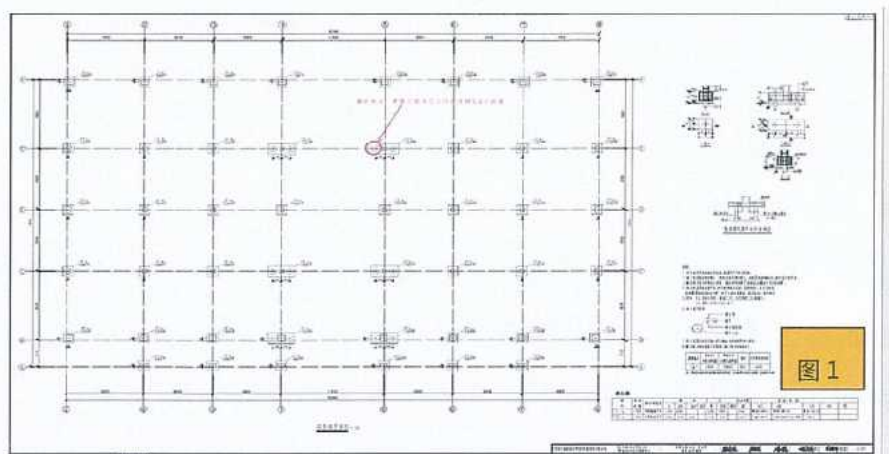
1.事故地点描述：事故发生地点位于鹿寨县鹿寨镇大村村大村屯，名称为鹿寨北服务站，为主线两侧对称布置，总占地 539.7 亩，其中两侧（南、北）场区占地共 98 亩，南、北两个场区分别有服务楼、宿舍楼、水塔、污水处理设备结构、修车库、电房、加油站等房建工程，设计桩基 255 根，其中北场区有 133 根（宿舍楼 26 根，服务楼 52 根，水塔 4 根，修理车库 9 根，污水处理设备 12 根，电房 11 根，加油站 19 根），出事的桩基为北场区服务楼，桩号为 5—E。当天该四标段项目部申请 5—E 控溶的基础数据为护筒标高 174.42 米，桩径 0.8 米，桩长 20.14 米，桩底标高 151.21 米。（见下图 1）

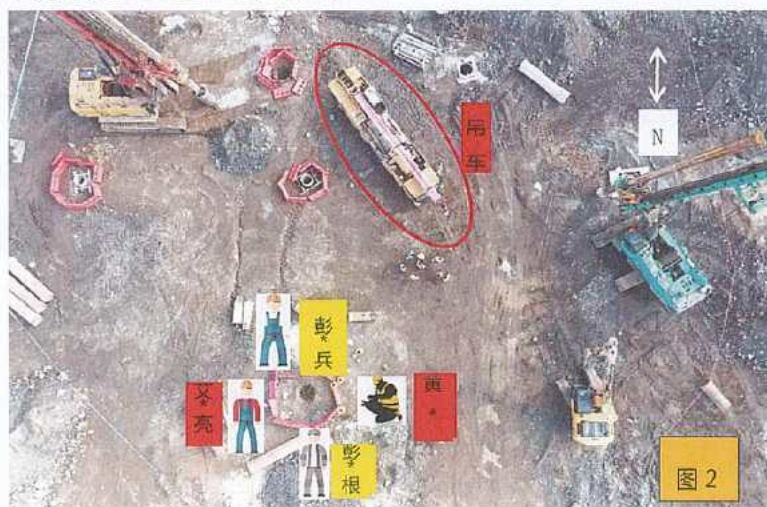
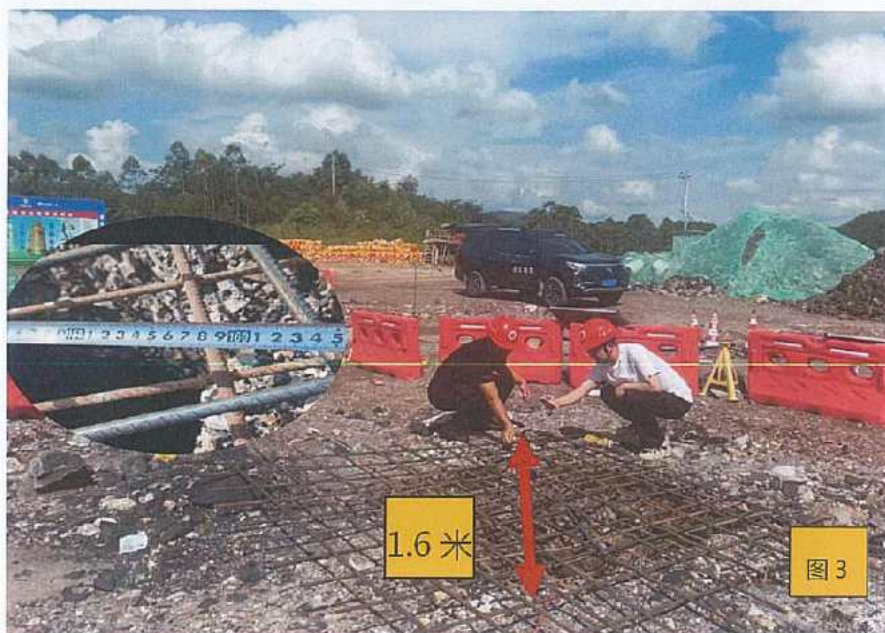
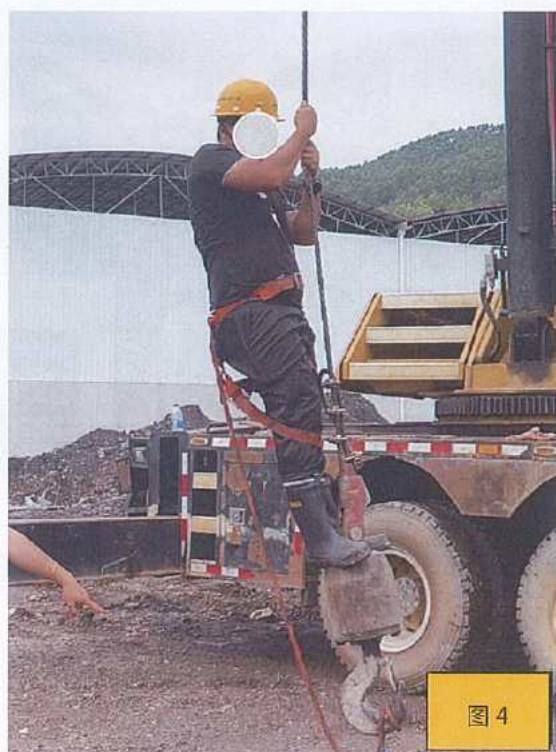
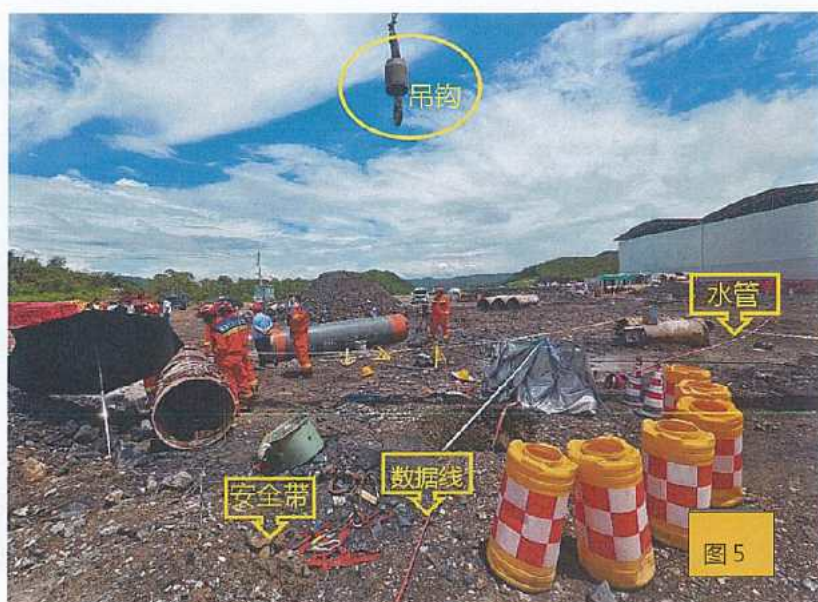
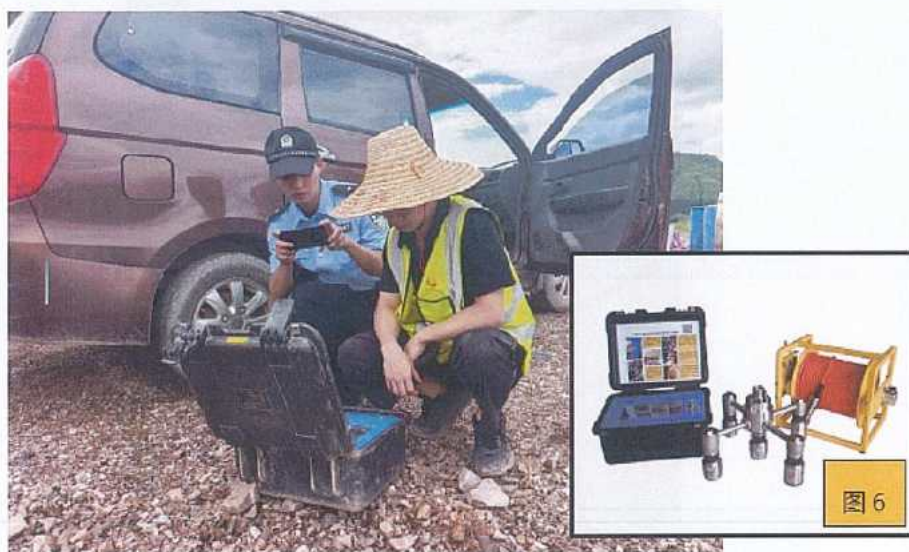
**2.事故现场描述：**吊车在桩井的西南面，吊车性能符合要求。彭\*兵（死者，专业分包单位的班组长）站在桩口的南面，彭\*根（另一死者，专业分包单位的普工）站在桩口的北面，艾\*亮站在桩口的东面，黄\*蹲在桩口的西面观看主机的数据（下图2）。桩基井口的直径约1.6米（下图3），井深20多米。彭\*根、彭\*兵都是系着三点式的安全带（无破损状态），站在吊车的吊篮上，用吊绳吊进井底（见模拟图，下图4）。现场彭\*根、彭\*兵使用过的三点式的安全带（下图5）。黄\*现场用的探溶仪器主机（功能正常）及网络图（下图6）。

上午11点30分许，他们在完成7—C、5—C两根桩基探溶后，转入5—E桩基作业。黄\*发现主机无法采集数据、探头信号失灵，通知彭\*兵起吊吊钩，发现探头已脱钩掉落井底。

随后，彭\*根主动提出下井打捞探头，在未审批未通风未检测的情况下，艾\*亮协助其系好三点式安全带后，彭\*兵指挥吊车将站在吊车吊篮上的彭\*根吊入桩井。当彭\*根在接近井底时，突发意外失去意识，脱离安全带掉入井底。作为班组长的彭\*兵，未评估井下风险，又叫艾\*亮协助系好三点式安全带，同样站在吊篮上下井施救，下至接近井底时，再次出了意外，致使事故进一步扩大。操作主机的黄\*现场未采取阻止或应急措施。

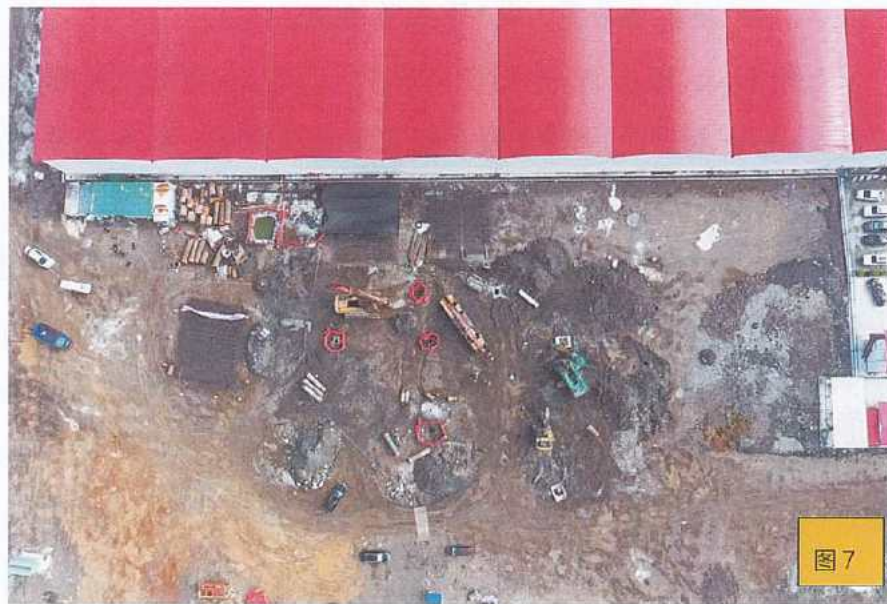
(3) 施工现场安全警示标识情况: 桩基的工作面及四周无安全警示标志 (图 7)。

2.福建秦亿建设发展有限公司安全生产管理不到位。福建秦亿建设发展有限公司是罗鹿高速公路项目四标段房建桩基工程的专业分包单位，事故和施工现场未设置安全警示标识，未提醒作业风险；安全教育、安全技术交底流于形式，未对彭\*兵、彭\*根、艾\*亮等人开展有效的有限空间安全培训和技术交底，员工安全意识薄弱、应急处置能力缺乏；安全监管缺乏，未对员工进行有效管理，未严格督促从业人员执行安全操作规程，对现场违章作业未及时发现并制止。

**（二）福建秦亿建设发展有限公司。**要加强现场管理，要设置明显安全警示标识，告知和提醒作业风险；要加强对全员安全生产教育和培训，督促从业人员严格遵守安全生产规章制度和安全操作规程；要强化提升应急能力，完善有限空间作业应急预案，定期开展实战演练，杜绝盲目施救，提升员工应急处置能力；要建立风险分级管控和隐患排查治理双重预防机制，认真开展作业场所危险因素分析，采取技术和管理措施，及时消除生产安全事故隐患，杜绝类似事故再次发生。
