# 宁波慈溪诚赢金属制品有限公司“1·12”一般火灾事故调查报告

宁波市人民政府事故调查组

2026 年 5 月

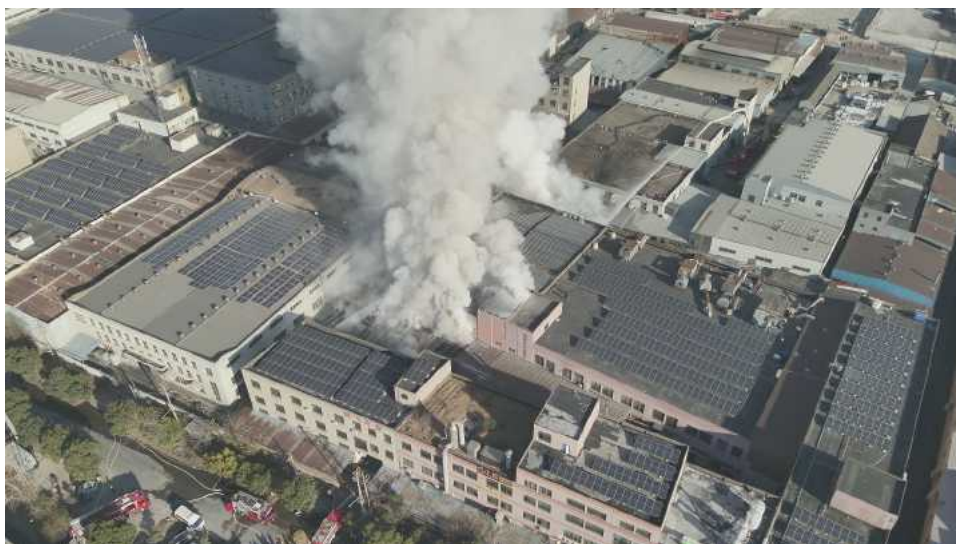
**图 5 事故现场俯拍图**

现场勘验情况：起火部位为诚赢公司北侧厂房一层西北角楼

梯间南侧区域，该区域内存放有镁屑，一层无序堆积大量镁制品。电焊作业部位为北侧厂房二层西北角楼梯间南侧区域，引火风机

底座附近有螺栓孔洞，螺栓孔洞附近螺丝边上有电焊痕迹。

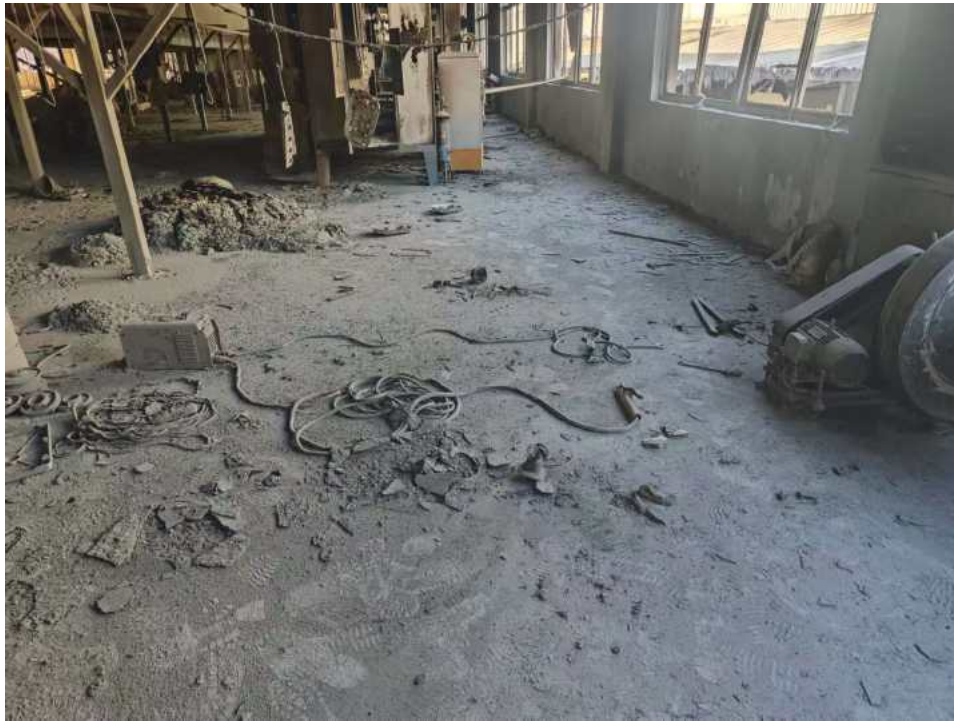
图 6 北侧厂房二层西北角楼梯间南侧区域现场图

诚赢公司在北侧厂房二层西北角楼梯间南侧区域进行电焊作业前，对现场作业环境的危险危害因素辨识分析不到位，未发现作业现场楼板存在贯穿的螺栓孔洞及正下方暂存的镁屑，在电焊作业过程中产生的焊渣从楼板螺栓孔洞中掉落到一层，引燃正下方暂存的镁屑。

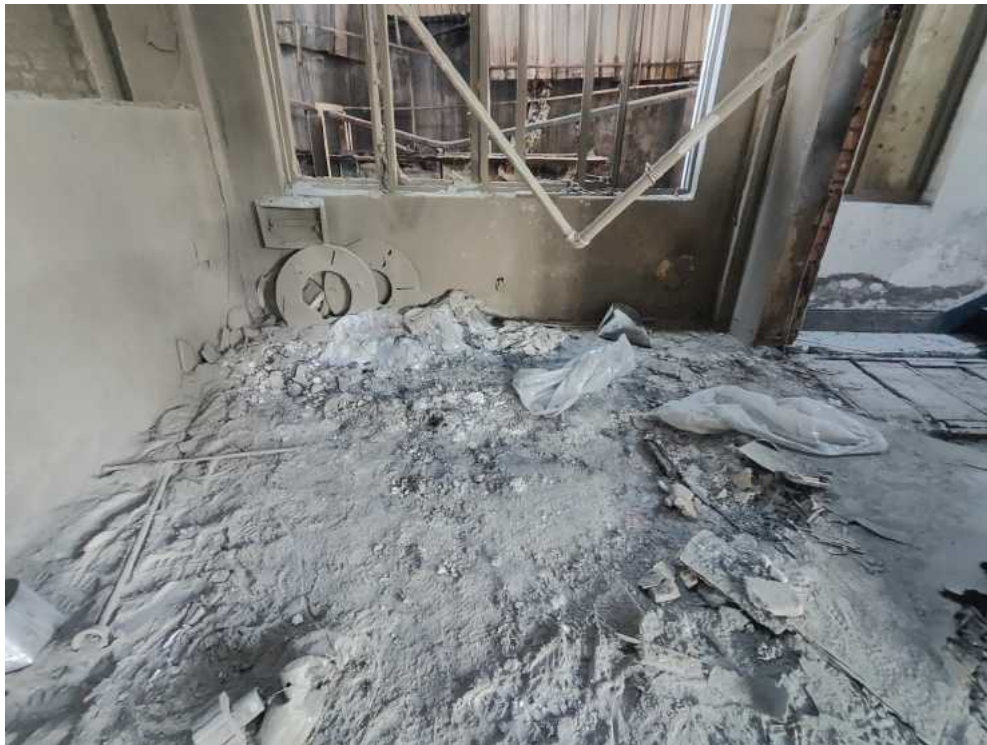
图 8 北侧厂房一层西北角楼梯间南侧区域（起火点）现场图

**一是**高温焊渣直接掉落至镁屑堆积区域，成为引发火灾的直接点火源，镁金属燃点低、燃烧速度快，遇高温焊渣极易被引燃，为火灾发生及后续蔓延创造了初始条件。**二是**生产过程中产生的镁屑未规范收集和妥善存放，一层无序堆积大量镁制品，导致火灾荷载过大，为火势快速蔓延、持续扩大提供了充足的物质基础。**三是**未按规定配备镁等轻金属火灾专用灭火器，现场作业及管理人员缺乏金属镁火灾危险性认知及正确扑救知识，不具备初期火灾应急处置能力，导致火情出现后无法采取有效措施控制火势。
