# 端州区“8·18”一般物体打击事故 调查报告

端州区“8·18”一般物体打击事故调查组

# 端州区“8·18”事故调查报告

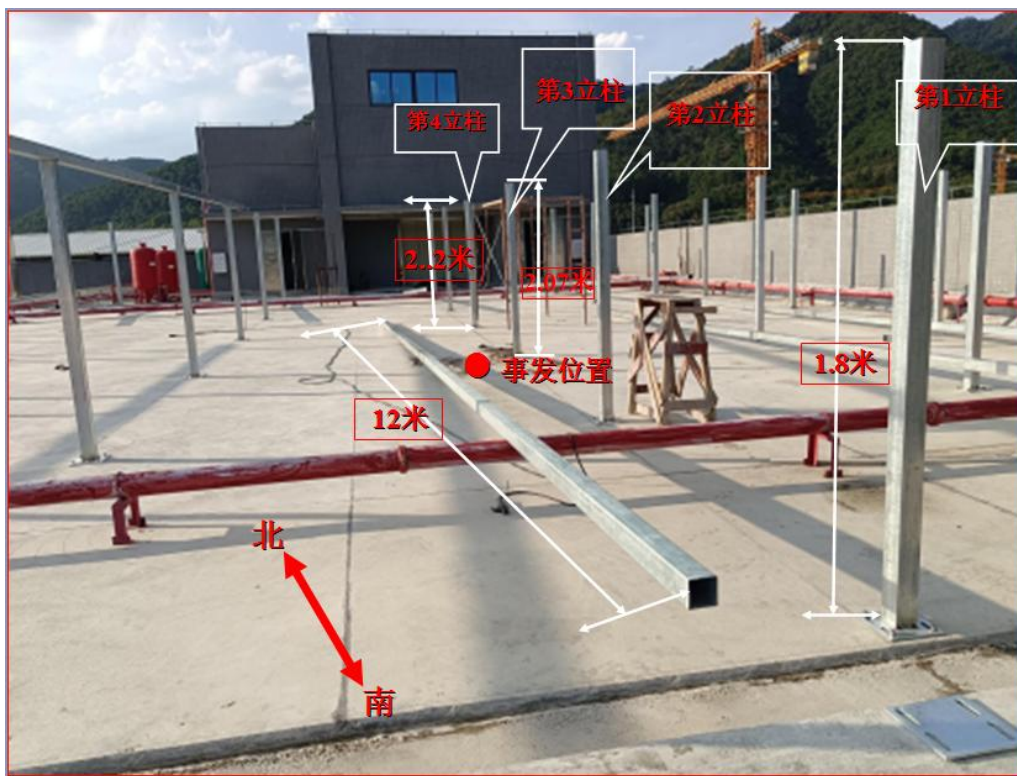
图 1：事故现场图片

科技有限公司厂房7楼屋顶东片，为光伏发电项目基础（立柱和檩梁）安装施工现场。现场立柱方钢管的固定安装已经完成，发生事故时工人正在进行立柱顶端檩梁方钢管的安装等作业。现场见两处血泊，血泊边有一根南北向放置的檩梁方钢管，附近有棉线手套、护目镜、焊枪、羊角锤、木梯等施工工具和用品。经查，事发檩梁方钢管为镀锌空心铁管，壁厚约5毫米，截面8厘米×8厘米，重约54公斤，总长12米（由2条6米长钢管焊接），跨度涉及4根立柱（立柱从南往北排列，高度依次逐渐增加，最南面立柱高1.8米，最北面立柱高2.2米）。

1. 檩梁钢管的不稳定性，也就是物的不安全因素。檩梁钢管安装过程中抬高到南端第一根立柱顶部临时放置后由工人李\*刚在旁边看护，谭\*平则逐步自南向北抬高钢管放置在其余立柱上，在走到第三根立柱附近抬升钢管过程中（需抬高到该 2.07 米高的立柱顶部），因碰到立柱失稳，第一立柱旁边的李\*刚未能扶稳，钢管随即从第一立柱以及谭\*平手中滑落砸中死者。檩梁钢管较长（12 米）且重（54 公斤），并且钢管与立柱顶端接触面积小（截面为 8 厘米×8 厘米），在没有其他临时固定措施的情况下极其不稳定，因此钢管在外力作用下发生位移坠落。

2. 作业人员未按照施工规范作业。谭\*平等人在施工时，没有按照《钢结构工程施工规范》（GB 50755-2012）的规定<sup>[1]</sup>采用临时柱间支撑或稳定缆绳；也没有按照《建筑与市政施工现场安全卫生与职业健康通用规范》（GB 55034-2023）的规定<sup>[2]</sup>设置可靠的临时固定措施或防坠措施。仅用徒手将檩梁方钢管

抬举至立柱部临时放置，作业人员之间协同作业配合性差，方钢管发生位移从立柱顶滑落下坠，造成物体打击事故发生。
