# 花都狮岭广东耀诚能源有限公司“2·28” 一般高处坠落事故调查报告

花都区人民政府事故调查组

2025 年 6 月

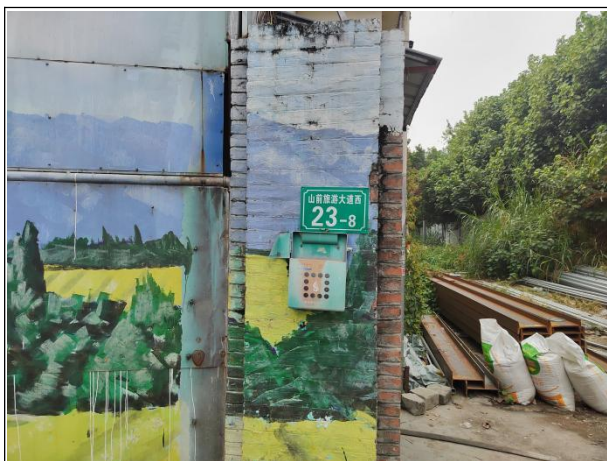
图 1：事故现场门牌

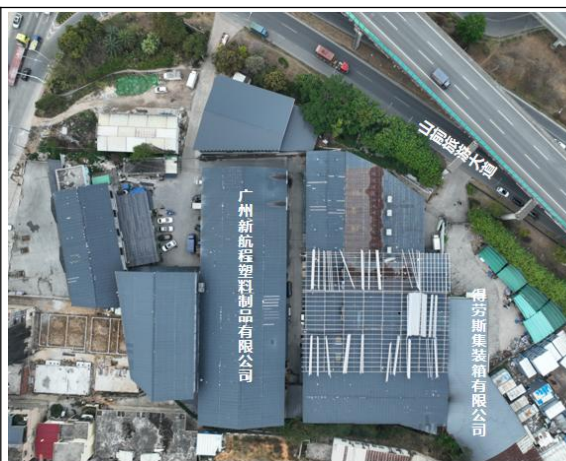
图 2：事故现场四至情况

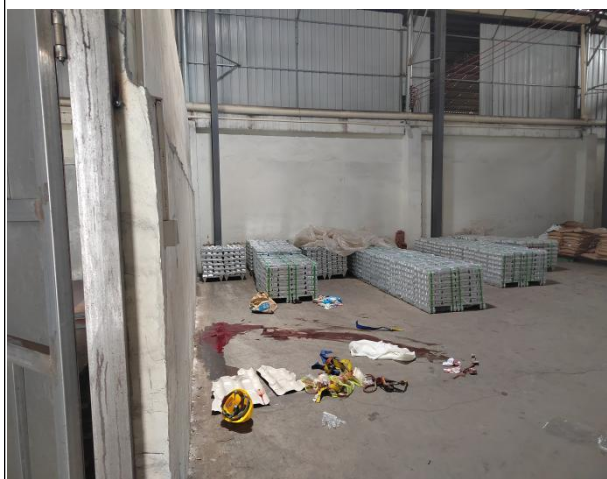
2025年2月28日12时40分许，花都区应急管理局接报后立即赶赴现场进行勘察和取证，经现场勘查：事故现场位于广州市花都区狮岭镇山前旅游大道西23-8号广州连鑫金属材料制品有限公司（图1）。广州连鑫金属材料制品有限公司呈坐南朝北方位，东侧是得劳斯集装箱有限公司，南侧为空置厂房和空地，西侧是广州新航程塑料制品有限公司，北侧是山前旅游大道（图2）。事故死者刘刚坠落到地面的位置位于广州连鑫金属材料制品有限公司原材料仓库的东侧靠近仓库入口处，现场地面有一摊血迹、一顶黄色安全帽和一条安全带（图3）。事故死者刘刚坠落地面位置对应的上方厂房屋面有一个不规则的圆洞，位于厂房的东侧（图4）。经勘验人员使用激光测距仪测量事故死者刘刚坠落地面位置与对应厂房屋面洞口位置的高度，测量高度为7.975米（图5）。在广州连鑫金属材料制品有限公司厂房西侧与广州新航程塑料制品有限公司之间通道处停放有一辆液压升降平台，太阳能光伏板安装工人使用该平台从地面向厂房屋面运送材料（图6）。

图 3：事故死者坠落处

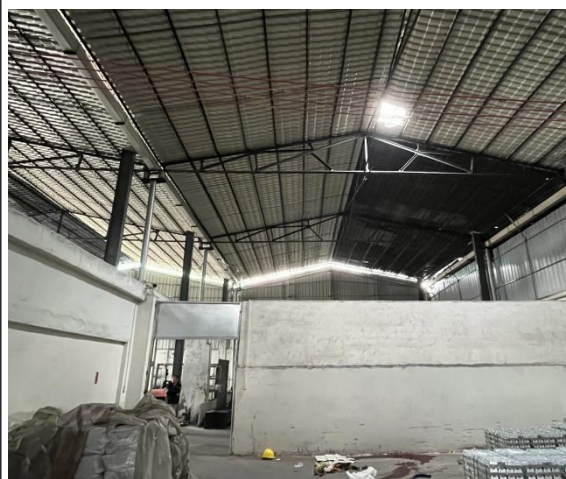
2025年2月28日8时许，段传忠劳务施工队负责人段传忠根据耀诚能源公司项目部安全管理人员李杰涛的安排，组织刘刚、李昌军、张哲、周建武等5名作业人员到广州市花都区狮岭镇山前旅游大道23-8号马岭村(邱金生)光伏项目钢结构屋顶的钢架进行排水槽安装作业。9时50分许，段传忠和张哲、周建武3人为一组在屋顶一侧作业，李昌军和刘刚2人为一组在屋顶另一侧作业。由于未搭设操作平台，施工时作业人员直接站在钢梁上。10时11分许，因排水槽用完，刘刚准备去排水槽堆放处将排水槽搬运到作业点，但因安全绳有效长度不够，刘刚解开安全绳的挂钩并踩着钢架准备下到屋面时，脚踩在钢架中间横梁上突然打滑，坠落至下方树脂瓦屋面。由于树脂瓦屋面难以承受刘刚突然坠落的撞击发生结构性破穿，刘刚顺着撞击破穿的洞口二次坠落到地面。李昌军看到后大喊，段传忠听到喊声后走到坠落处，看

图 4：事故死者坠落屋面情况

**1. 事故现场情况。**事故现场位于广州市花都区狮岭镇山前旅游大道西 23-8 号广州连鑫金属材料制品有限公司厂房顶部。事故发生时，事故死者刘刚所在的作业位置距离地面的高度为 7.975 米。经查阅设计图，厂房屋面坡度 12.8%，根据《坡屋面工程技术规范》2.0.1<sup>[5]</sup>的规定，属于坡屋面。经现场勘查，事故死者坠落屋面为树脂纤维瓦屋面，该屋面所用树脂纤维瓦属于轻质材料。事故死者坠落屋面的瓦片已出现褪色、表面粉化等质量缺陷，难以承受人体坠落时的冲击力。

[16] 《建筑施工高处作业安全技术规范》（JGJ 80-2016）5.2.8 屋面作业时应符合下列规定：2 在轻质型材等屋面上作业，应搭设临时走道板，不得在轻质型材上行走；安装轻质型材板前，应采取在梁下支设安全平网或搭设脚手架等安全防护措施。

**（1）总承包单位安全保障措施不到位。**耀诚能源公司组织施工人员在轻质型材屋面上作业时，未按要求搭设临时走道板和设置中间防护层（应在梁下支设安全平网）等安全防护措施，导致作业人员在高处作业时缺乏必要的安全保障，是事故发生的直接原因之一。

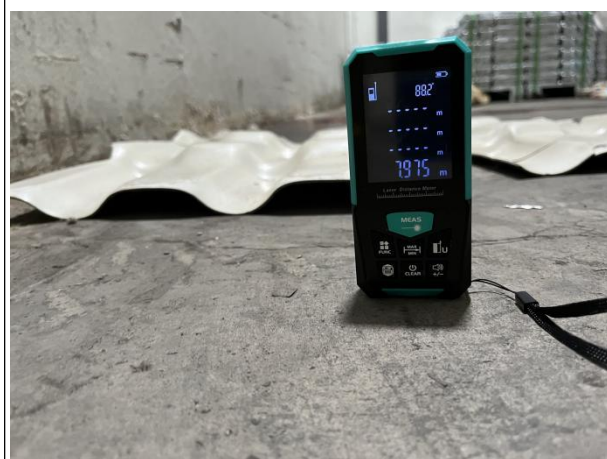
图 5：测距仪显示坠落高度

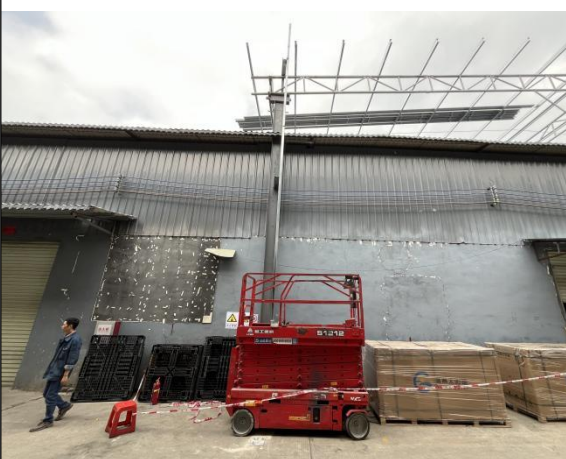
图 6：施工单位用液压升降平台运送人员和材料到屋顶
