大鹏新区大鹏街道深圳东部电厂二期  
主体建筑安装工程工地“4·8”  
一般物体打击事故调查报告

大鹏新区“4·8”事故调查组

2023年7月

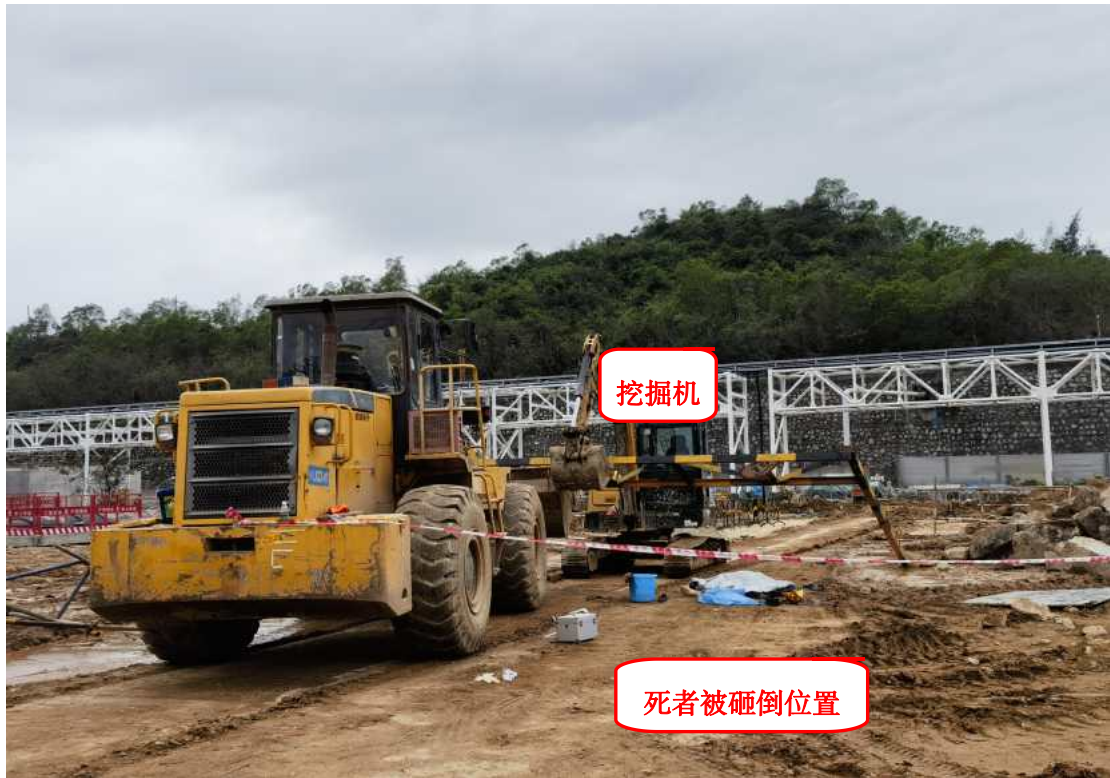
图 1 事发时挖掘机及死者位置图

2023年4月8日上午6时58分许，深圳市东部电厂二期工程 $2 \times 700\text{MW}$ （H）级燃气-蒸汽联合循环工程主体建筑安装工程3号临时道路现场，乔心想驾驶挖掘机不慎将限高杆撞倒，限高杆砸中从此处经过的工人陈文亮。事发时挖掘机及死者位置详见图1。周围作业的工友见状跑到现场，抬起限高架，将被砸中的陈文亮从限高架下抬出。陈文亮被抬出后，乔心想立即报告所在班组负责人刚胜过，随后拨打了120急救电话。120救护人员到场后立即对陈文亮进行抢救，发现其已无生命体征，宣布其死亡。

涉事司机乔心想驾驶挖掘机在清理 3 号路淤泥过程中，进行第二趟推土工作时，因动臂没有收回到位，动臂前端撞倒了限高杆，限高横杆砸中正在路边行走的陈文亮。

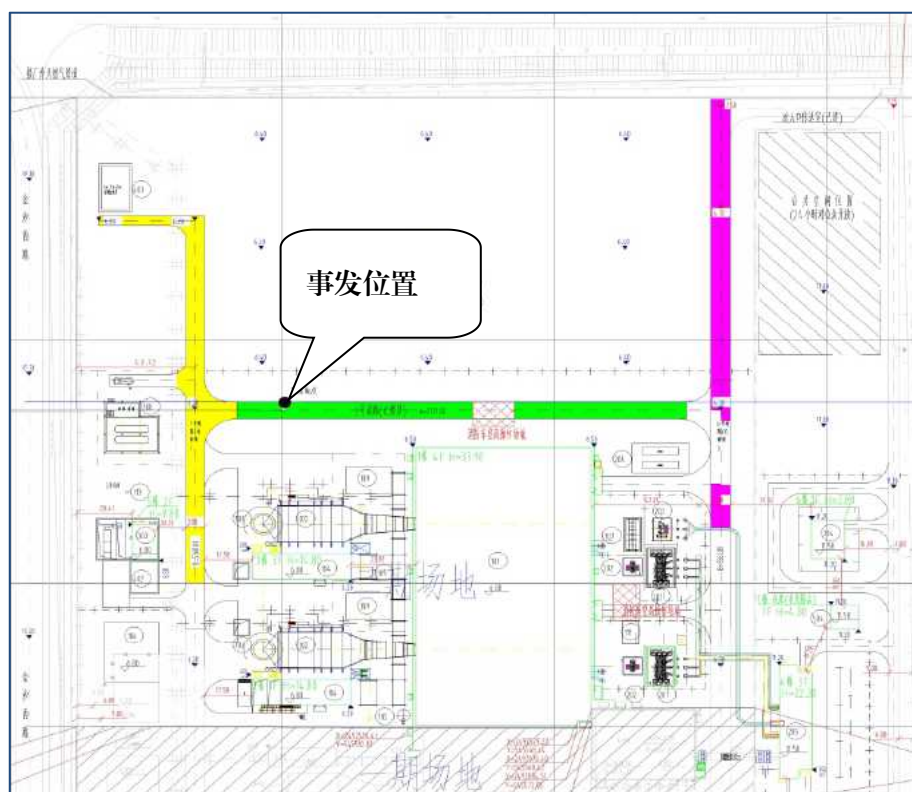
图 2 事故发生位置平面图

1. 事发位置。事故发生地点位于广东省深圳市大鹏新区大鹏街道下沙秤头角深圳东部电厂二期工程  $2 \times 700\text{MW}$ （H）级燃气-蒸汽联合循环工程主体建筑安装工程 3 号临时道路上。事故发生

位置平面图详见图 2。

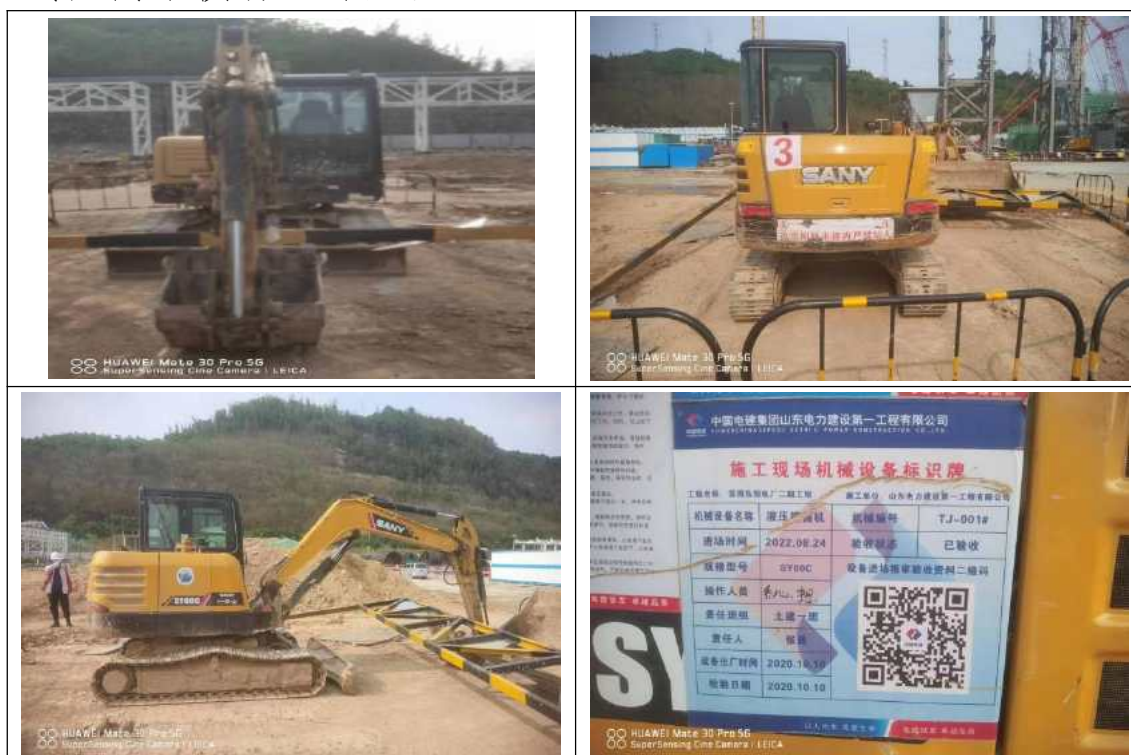
图 3 涉事挖掘机全貌

书。该挖掘机自 2022 年 8 月 24 日进场，经过施工、监理单位验收合格，主要由动力系统、液压系统、行走机构、工作装置（包括动臂、斗杆、铲斗、小推等）、驾驶室、电气系统组成。工作装置各部件之间全部采用销轴铰接连接，斗杆链接于动臂的上端。事发时，挖掘机动臂举升过程中，动臂和斗杆连接部位碰撞到限高架横臂。详见图 3。

1. 山东领翔建筑安装工程有限公司要认真吸取本次事故的教训，夯实企业安全生产基础，保证从业人员熟悉有关安全操作规程及掌握本岗位安全操作技能，进一步完善作业现场监督机制，紧盯作业过程中安全生产薄弱环节和风险点，增加现场关键岗位专业人员数量，提高危险因素辨识能力，针对施工过程的重点环节、施工机械设备采取有效的管控措施，并督促所有从业人员将制度、措施落到实处，切实做到防患于未然。

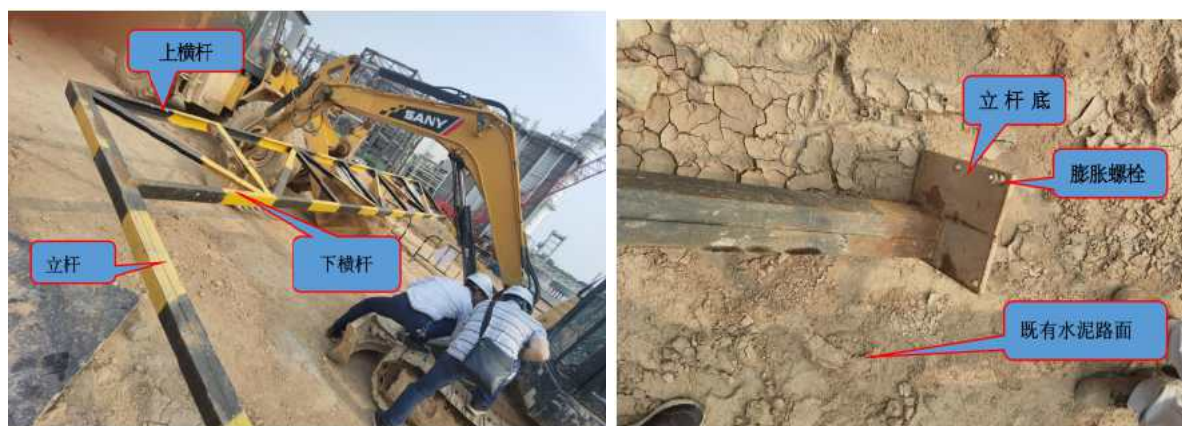
图 4 事发限高架倾倒相关情况

4. 涉事限高架。东部电厂现有 2007 年建成投运的 3 套 390MW（F 级）燃气-蒸汽联合循环发电机组，为保护原有一期综合管架上的管线，在 3 号路综合管架前方设置限高架（限制施工车辆和施工机械高度）。限高架主要由立柱、横臂、混凝土基础等部分组成，南北方向安装，净空高度约 4.2 m，宽约 6.69m，立柱采用双根#10 号槽钢制作，立柱与混凝土基础采用 M12 膨胀螺

栓连接，安装完毕后刷黑黄相间油漆，横臂上设置限高 4m 和安全提示的警示牌。事发后，限高架倒地，立柱与混凝土基础连接的膨胀螺栓变形从混凝土基础中被拔出。详见图 4。

5. 涉事限高架的管理情况。限高架由中国电建集团山东电力建设第一工程有限公司组织安装并负责管理。2023 年 3 月 24 日，上海电力监理咨询有限公司组织专项检查中发现 3 号路限高架未设置防倾倒措施的隐患，并提出采取拉设斜撑杆或缆风绳等整改建议，下发了监理通知单，要求到 2023 年 3 月 26 日整改完毕。截至 2023 年 4 月 8 日事发时，该隐患未整改。

2. 中国电建集团山东电力建设第一工程有限公司未严格落实隐患排查治理制度，未及时消除限高架未设置防倾倒措施的隐患。

2. 中国电建集团山东电力建设第一工程有限公司要扎实做好安全风险分级管控和隐患排查治理双重预防体系建设和治理工作，加强对专业分包的管理，及时整改隐患，落实闭环管理。
