## 【事故调查报告】金开区光明·书香雅苑“2022·10·01”物体打击一般生产安全事故调查

2022年10月1日上午7时45分左右，位于六安市金安区皋城路与新安大道交叉口的光明书香雅苑工地内发生物体打击事故，造成死亡1人、重伤1人，直接经济损失约150万元。

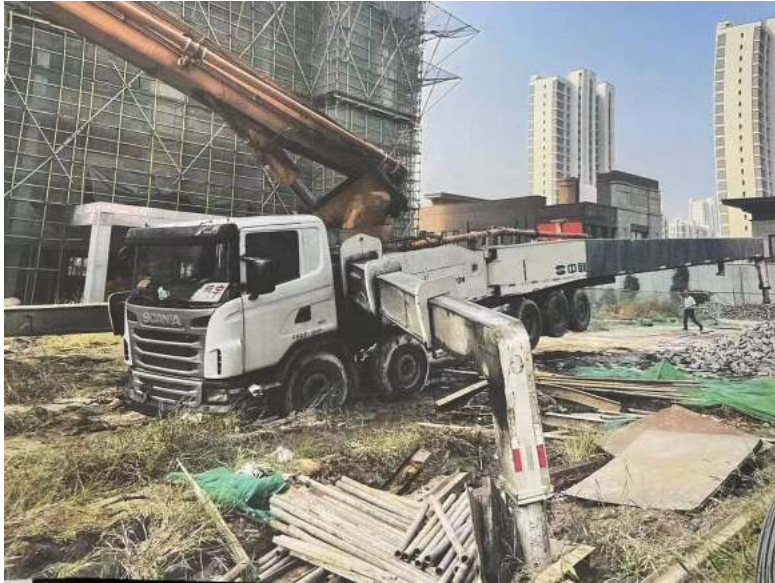
事故发生时，混凝土泵车停放在B7#楼北侧地库顶板上的回填土上，支腿枕木采用工字钢（长度约1.0m）垫设，前支腿下陷深度1.1m，后支腿未见明显沉陷，造成泵车尾部翘起，泵管下绕至地下室顶板。泵车前支腿离B7#楼14.7m，泵车后支腿离B7#楼11.0m，浇筑地点与泵车前支腿距离45.5m，泵车自重53吨，泵管长度约47m。泵管长度约47m。

混凝土泵车在泵送过程中，由于泵车支腿支护不到位，导致泵车车体前倾、前支腿下陷并滑离支点加固管六臂臂架突然下沉将正在进行砼浇筑作业的4名施工人员直接砸倒导致一死一伤，是该起事故发生的直接
