# 李沧滨海路 4 号“10·3”一般车辆伤害 事故调查报告

李沧区政府事故调查组

2024 年 11 月

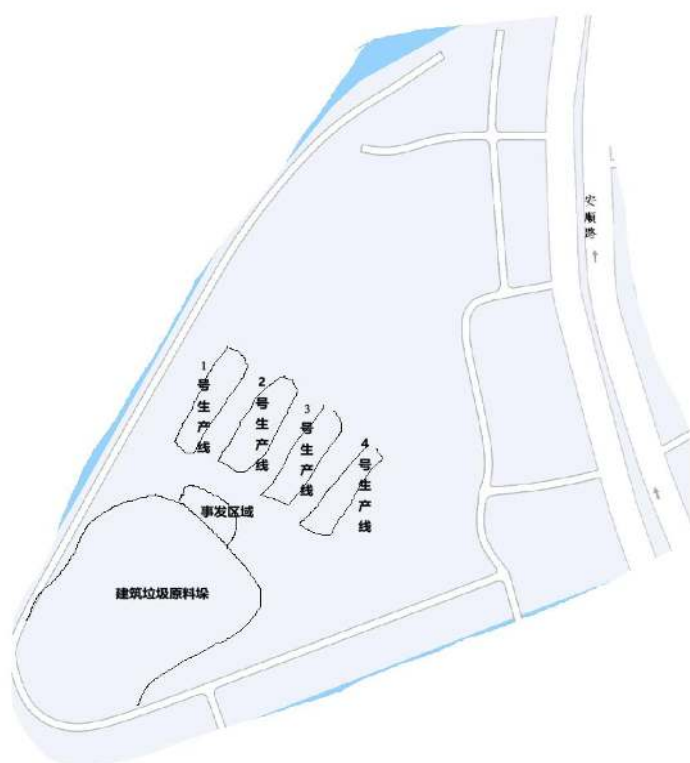
图 1 1 号车间平面图

1 号车间占地面积约 23000 m<sup>2</sup>，主要区域为 4 条生产线和建筑废弃物堆放场地，其中 1#、4#生产线为特固德商砼公司自用（见图 1）。

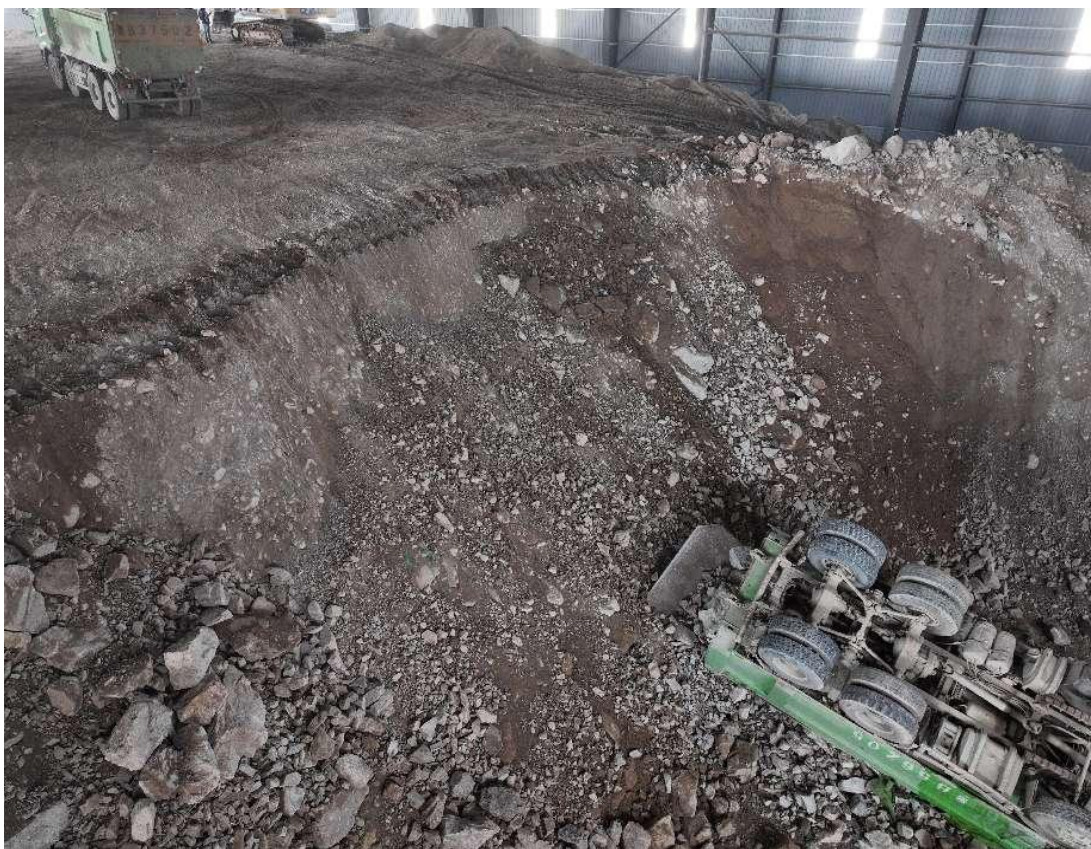
图 2 倒土工作面情况

绿色城市公司建筑废弃物料堆东西长约 50m，南北宽约 38m，呈不规则状，涉事车辆着地位置距料堆顶部高度 6.5m 左右。料堆成分复杂，以强、微风化花岗岩和黏性土为主；密实程

度变化大，由里至外密实程度由强到弱，倒土工作面边缘新倒建筑垃圾废弃物呈松散状（见图 2）。料堆顶部由于车辆反复碾压形成较密实状态，可作为车辆卸料作业平台。企业生产线 24 小时运转，倒土工作面一直处于铲车上料作业环境中，导致倒车工作面上部坡面较陡（见图 2）。

1号车间建筑废弃物料堆倒土工作面边缘土质松散、顶部坡度较陡，不排除倒土工作面顶部存在倒坡现象<sup>[4]</sup>，工作面边缘存在垮塌风险；司机王刚在无人指挥下卸料作业，对料堆边缘情况观察不周，停车位置不当<sup>[5]</sup>，加之车辆自身重量和装载货物的重量对驻车位置造成的压力，在以上因素的共同作用下，导致车辆倾覆，王刚受伤，经送医抢救无效死亡。

（一）事故相关单位要严格履行所担负的安全生产主体责任。**绿色城市公司**，要深刻汲取事故教训，严格落实企业安全生产主体责任，与入场的运输企业签订安全生产管理协议，明确各自职责和应采取的安全措施，指定专职安全生产管理人员进行安全检查与协调；严格落实企业外来车辆相关管理制度；对建筑废弃物料堆进行安全风险辨识，加强倒土工作面边缘的隐患排查治理工作；采取措施消除车辆坠落、倾覆的安全隐患；现场设置警示牌、告知牌、限速牌，规范现场安全管理；根据场地及车辆情况，增加现场管理人员，强化现场管理能力；建议企业根据《建筑垃圾处理技术标准》（CJ/J134-2019）的要求，对建筑废弃物料堆进行处置，使其高度不超过3m。**国祥运输公司**，要严格按照《中华人民共和国安全生产法》和道路运输行业相关法律法规要求，落实道路运输企业安全生产主体责任，强化对挂靠车辆的管理力度，加强从业人员安全教育培训和车辆日常隐患排查力度，严查车辆改装及超载行为，及时消除事故隐患。

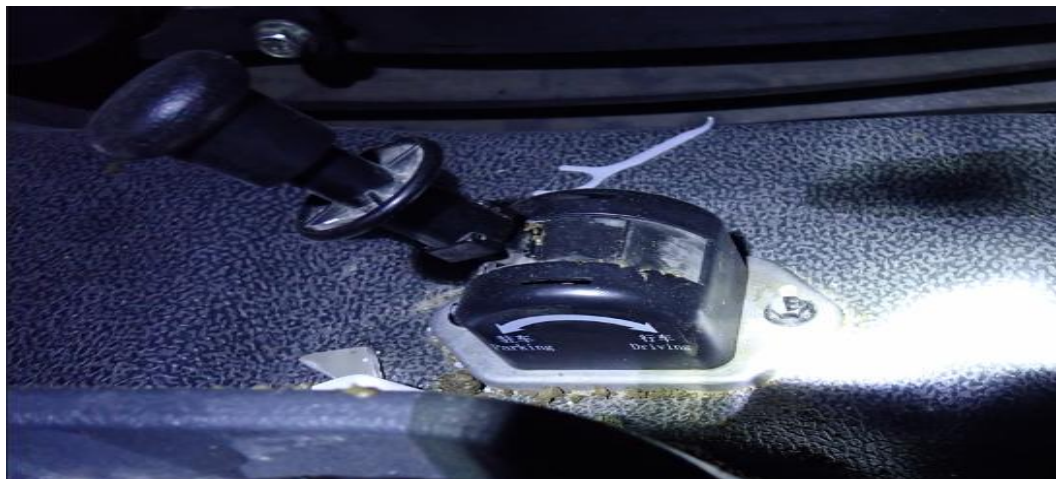
图 3 驻车制动手柄

2024年10月3日6时45分许，绿色城市公司滨海路4号厂区过磅系统显示鲁B56205毛重64.06吨。现场车辆勘验：车辆驻车制动手柄处于驻车档位置（见图3）；车厢自动纵向开闭式密闭顶盖处于收起一半的状态（见图4）；车辆取力器开关处于打开状态（见图5）；车辆液压举升装置处于停的位置（见图6）；车辆档位处于低速档位；车载卫星定位系统查询9月24日

后车辆定位系统处于失效状态（见图 7）；车载智能管控系统中视频信号（含倒车影像）端子处于拔除状态（见图 8）。经事故调查组分析认为，事发时涉事车辆处于驻车状态<sup>[1]</sup>。

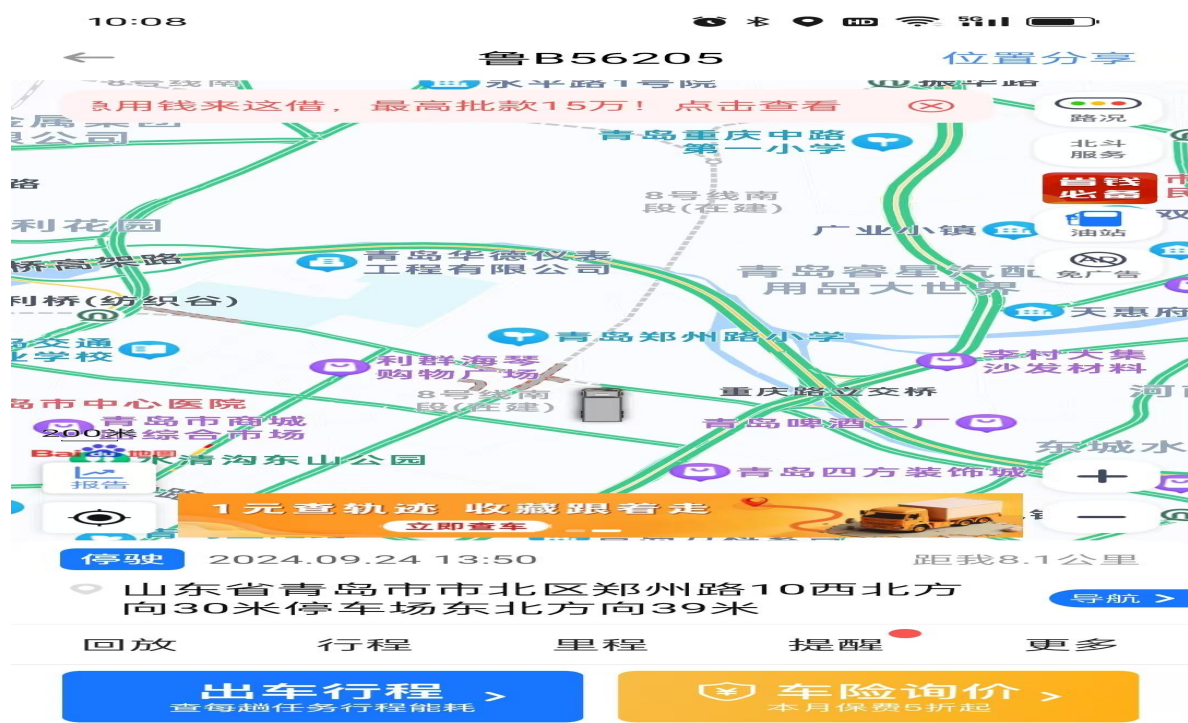
图 7 车载卫星定位系统状态

国祥运输公司，公司的重型自卸货车存在超载问题；对挂靠车辆的车主临时聘用司机未进行上岗前安全生产教育培训；鲁B56205 车辆车载定位系统失效；企业制定的《防止车辆超限超载措施制度》直接套用政府文件，未结合企业实际情况制定，操作性不强；未按规定建立车辆一车一档<sup>[13]</sup>技术档案。

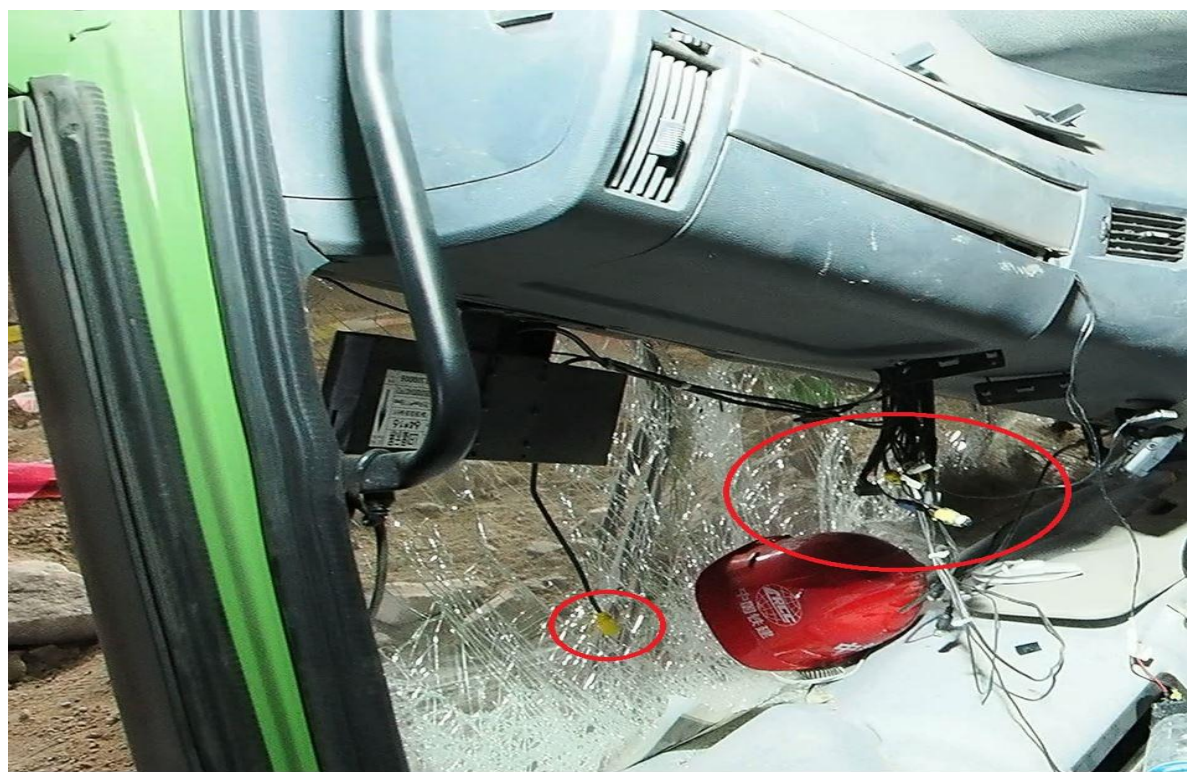
图 8 车载智能管控系统中视频信号端子状态

(3) 隐患排查不到位<sup>[12]</sup>，未及时发现并消除涉事车辆改装、倒车影像失效的生产安全事故隐患。

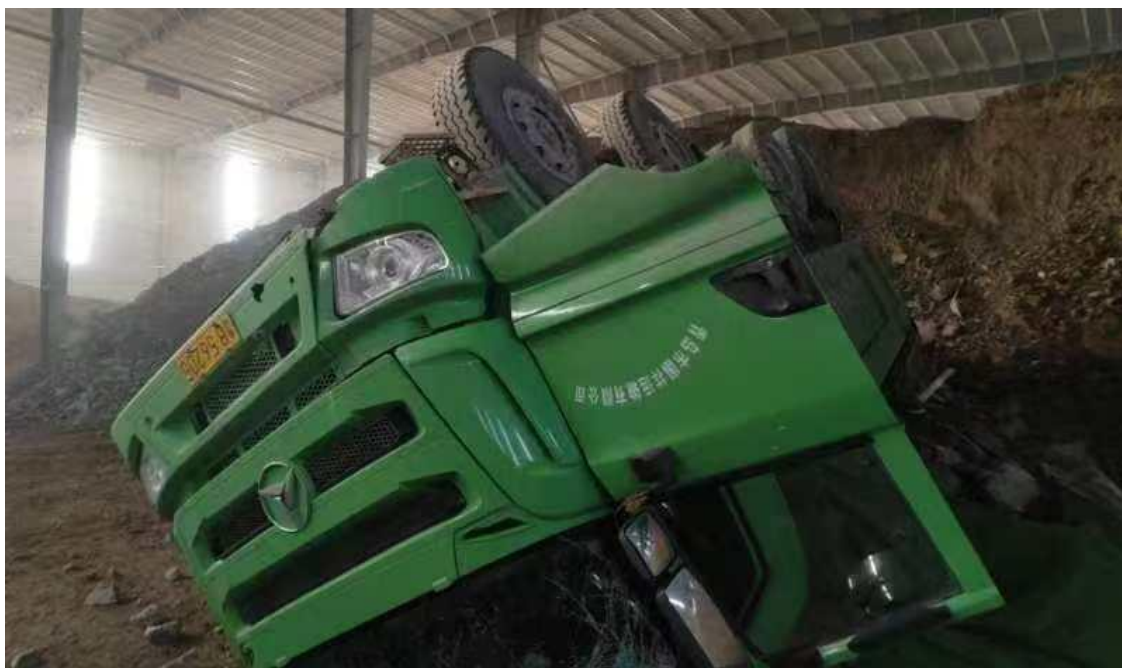
图 9 事发时现场照片

自述：其考虑到料堆顶部边缘存在的凹陷（倒坡<sup>[2]</sup>）现象（见图 9）容易使后续入场卸料作业车辆压到凹陷的地方坍塌下去，遂对周边料堆边缘也进行了清理。以上行为对事故现场造成破坏<sup>[3]</sup>（见图 10、图 11），不能直接反映事故第一现场状态，对后续事故调查造成了一定影响。

[2] 调查组经过对铲车司机、给绿色城市公司运输建筑废弃物的其他运输公司司机调查询问了解，在早上交接班时间段，建筑废弃物料堆倒土工作面顶部有时会存在倒坡现象（工作面顶部存在因夜间作业导致凹陷的情况）。

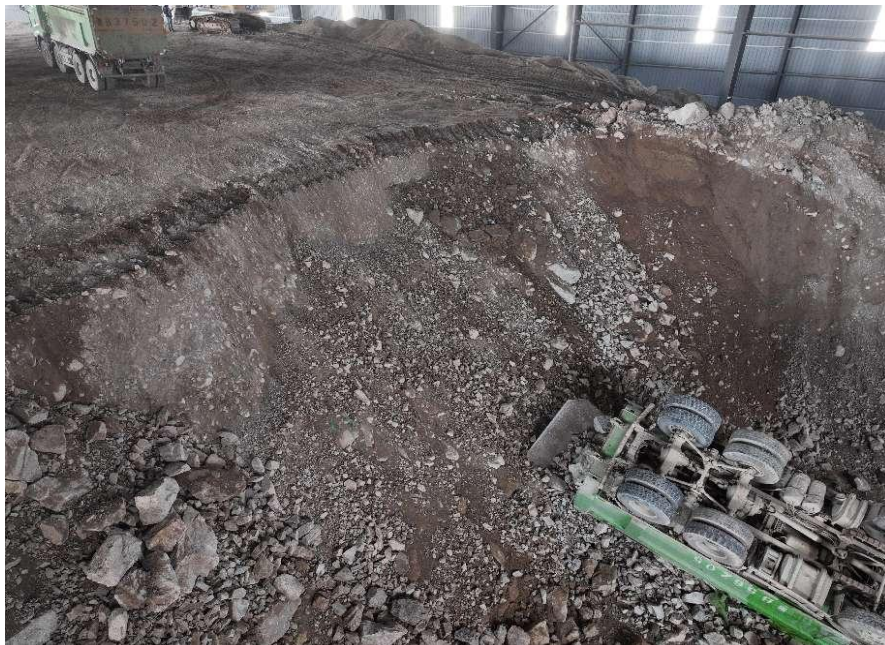
图 11 被破坏的倒土工作面状态

经事故调查组调查，事故发生后，绿色城市公司现场负责人李明轩将保护事故现场的指令只传达给于永超，未传达给其他人员，致使青岛行通源运输工程有限公司的鲁 BA9253、鲁 BV6973 重型自卸货车仍然进入建筑废弃物料堆倒土工作面紧邻事故现场东南侧进行卸车作业；绿色城市公司铲车司机张朝旺驾驶铲车到料堆顶部对事发现场东南侧刚倾倒的料堆进行清理，据张朝旺

[3] 调查组对现场负责人及其他工作人员调查，没有人指使铲车司机张朝旺对事发现场料堆边缘进行清理。张朝旺本人自述：10 月 3 日 7 时左右，其接班时事故已经发生，涉事车辆司机有意识能表达，认为司机伤情不重，遂驾驶铲车上料堆进行清理作业，并表述没有人让其对料堆边缘进行清理。
