# 花都区狮岭“5•8”机械伤害一般事故调查报告

2020年5月8日17时许，位于花都区狮岭镇皮具城三期贵丽街12号的天桥五金店内发生一起机械伤害一般事故，造成1人死亡。依据《生产安全事故报告和调查处理条例》（国务院令第493号）的规定，区政府成立由市公安局花都区分局、区市场监管局、区人力资源社会保障局、区总工会、区应急管理局、狮岭镇政府等部门单位派员组成的事故调查组，负责该起事故的调查处理工作。

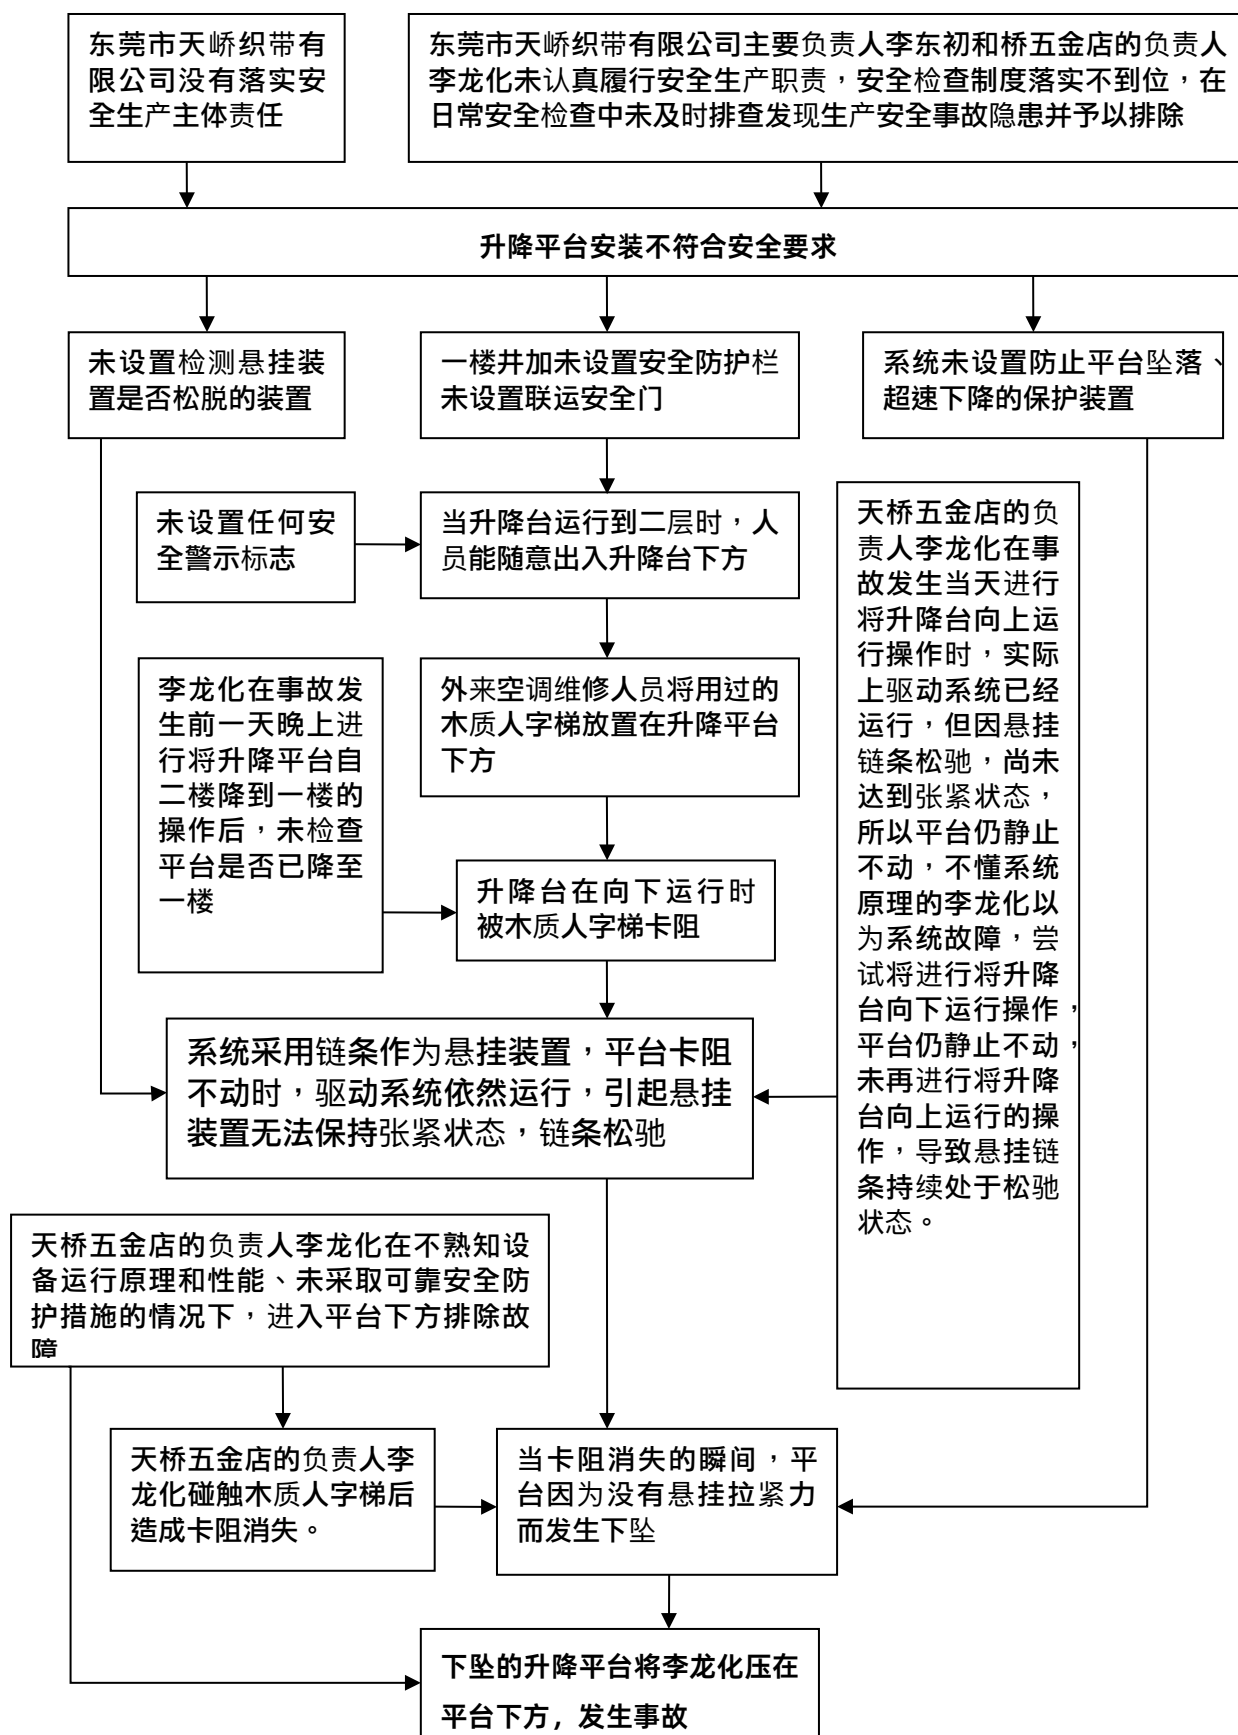
事故因果逻辑图

（一）根据现场勘验、专家现场测试、查阅资料和询问相关人员等调查了解的情况，对事故原因分析如下：

1、东莞市天峽织带有限公司没有落实安全生产主体责任，天桥五金店安装的液压升降台不符合安全要求，一楼未设置安全防护栏和安全联动式安全门，且未设置任何安全警示标志，致使当升降台运行到二层时，人员能随意进入升降台下方，导致外来空调维修人员将用过的木质人字梯放置在升降平台下方，造成升降台在向下运行时被木质人字梯卡阻。

4、系统采用链条作为悬挂装置，未设置检测悬挂装置是否松脱的装置，平台卡阻不动时，驱动系统依然运行，引起悬挂装置无法保持张紧状态，链条松弛。

5、天桥五金店的负责人李龙化在事故发生当天进行将升降台向上运行操作时，实际上驱动系统已经运行，但因悬挂链条松弛，尚未达到张紧状态，所以平台仍静止不动，不懂系统原理的李龙化以为系统故障，尝试将进行将升降台向下运行操作，平台仍静止不动，未再进行将升降台向上运行的操作，导致悬挂链条持续处于松弛状态。

6、天桥五金店的负责人李龙化在不熟知设备运行原理和性能、未采取可靠安全防护措施的情况下，进入平台下方排除故障。

7、当天桥五金店的负责人李龙化碰触木质人字梯后，造成卡阻消失，因悬挂装置处于松弛状态且系统未设置防止平台坠落、超速下降的保护装置，当卡阻消失的瞬间，平台因为没有悬挂拉紧力，而发生下坠，将李龙化压在平台下方，发生生产安全事故。
