2023年9月6日9时34分，河津市宏志新型建材有限责任公司作业人员在成品砖打包区域更换报废砖时发生一起机械伤害事故，导致1人死亡，直接经济损失约110万元。

调查组认定，河津市宏志新型建材有限责任公司“9·6”一般机械伤害事故是一起因安全设施缺失，作业人员违规作业导致的一般生产安全责任事故。

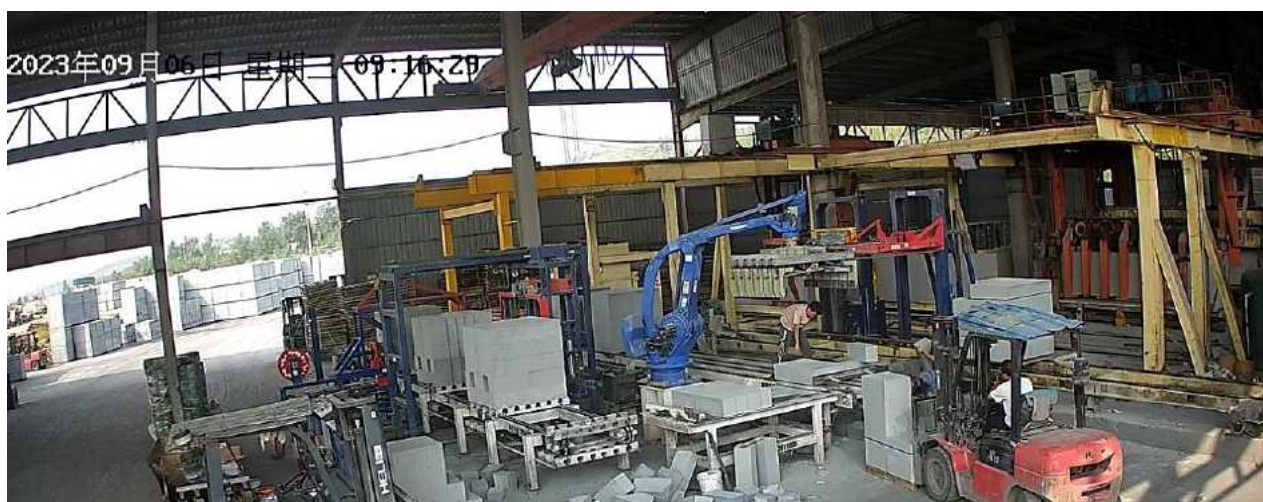
事发时打包机运行开关设置在自动状态，根据事发时视频：当作业人员董二崩进入机器人作业区域时，未对包装生产设备进行停车操作，董二崩进入机器人机械手臂下方作业时，打包机正在进行打包作业，机器人机械臂不运行，随着打包机工作完成，机器人机械臂开始动作。经现场核实机器人运行与打包机运行属于联锁运行状态。

图2 董二崩进入作业区域图片

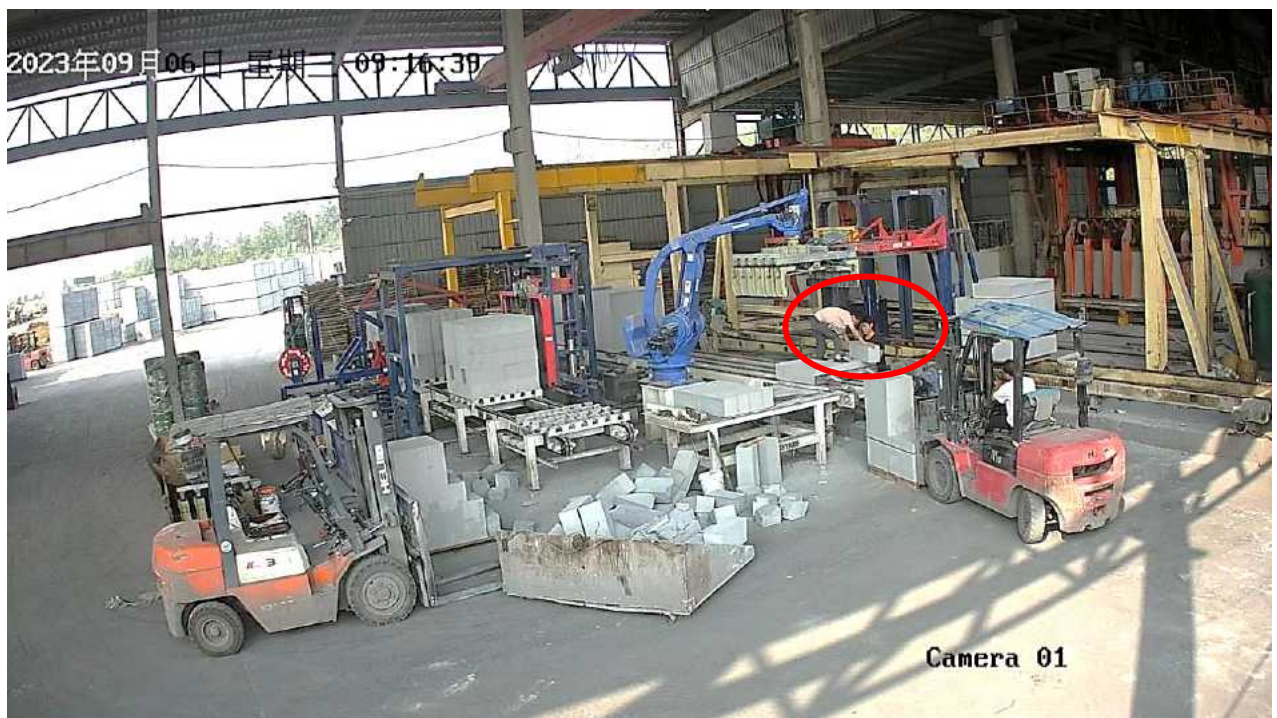
9时30分刘佩进入机器人作业区域开始将破碎的成品砖从盖板链条上清理出去。

9时33分康振伟用叉车铲上好的成品砖运输至北侧盖板链条附近，刘佩把好的成品砖递上去，董二崩站在盖板链条上面摆放成品砖。

图3 刘佩、董二崩更换破碎的成品砖

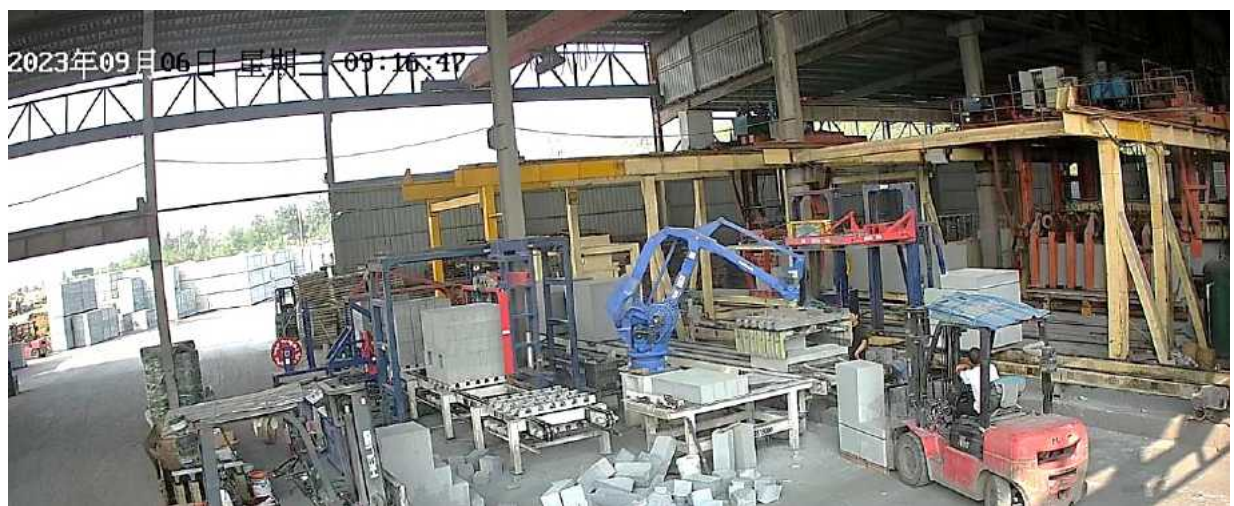
9时34分突然机器人抓手自动落下压住正在摆放成品砖的董二崩头部，造成董二崩当场死亡。

图4 机器人抓手落下挤压董二崩头部

（1）董二崩安全意识淡薄，不具备必要的安全生产知识，对安全生产规章制度和安全操作规程不熟悉，对本作业岗位存在的安全风险不了解，在生产线未停机的情况下，违规进入机器人自动包装机作业区域，致使其被正常运行的机器人抓手挤压头部，直接导致事故的发生。

（2）机器人自动打包机生产线未设置相应防止人员进入危险区域的安全防护措施，周边未设置安全警示标志。

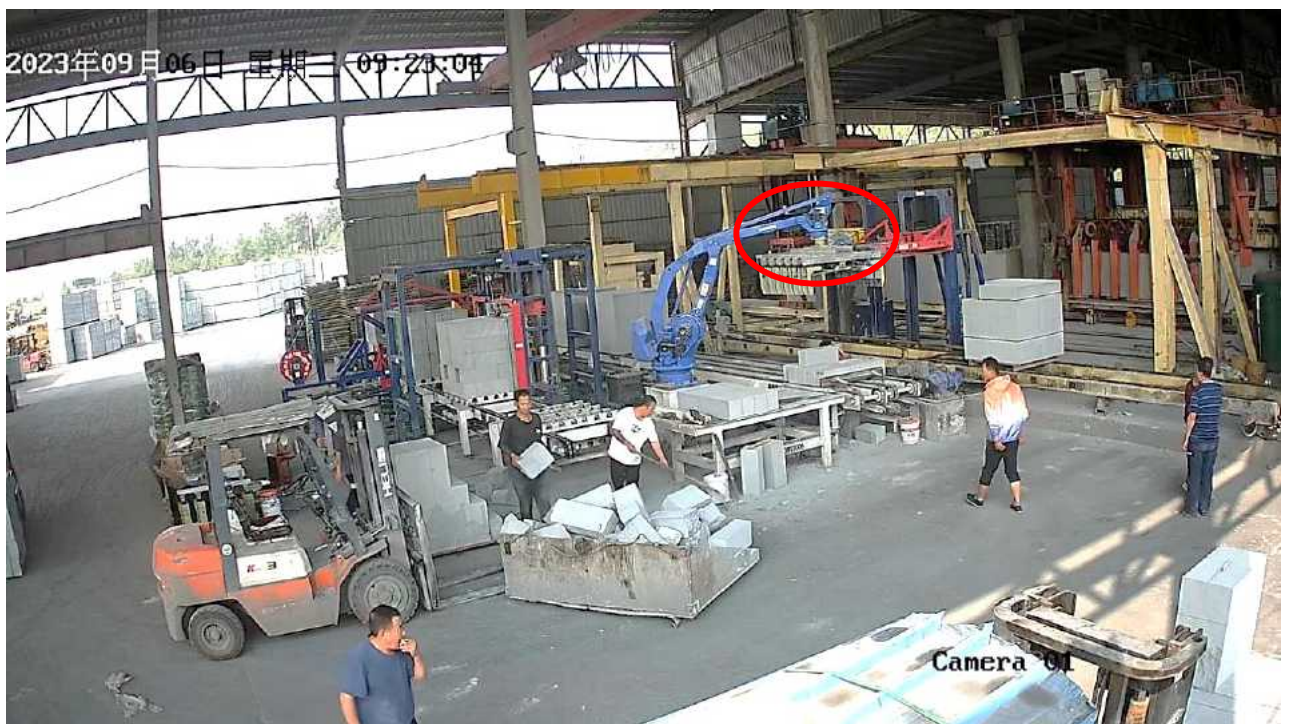
图5 机器人抓手升起（7分钟左右）

2023年9月6日9时34分左右，成品砖打包区域机器人机械爪下落，砸住正在输送链条上更换报废砖的作业人员董二崩，事故发生后，现场作业人员刘佩立即前往人员受伤地点查看，叉车工康振伟立即关闭打包生产线急停开关，现场巡查的董伟堂立即拨打120电话，闻讯赶来的电工张明军对机器人进行手动控制，7分钟后把压在伤者董二崩头部的机械抓升起来。刘佩与康振伟进一步上前查看，发现伤者头部已变形，脑浆已经
