# 思茅思茅街道普洱岩之耀矿业有限责任公司 “10.18”一般触电事故调查报告

思茅区政府 “10·18” 事故调查组

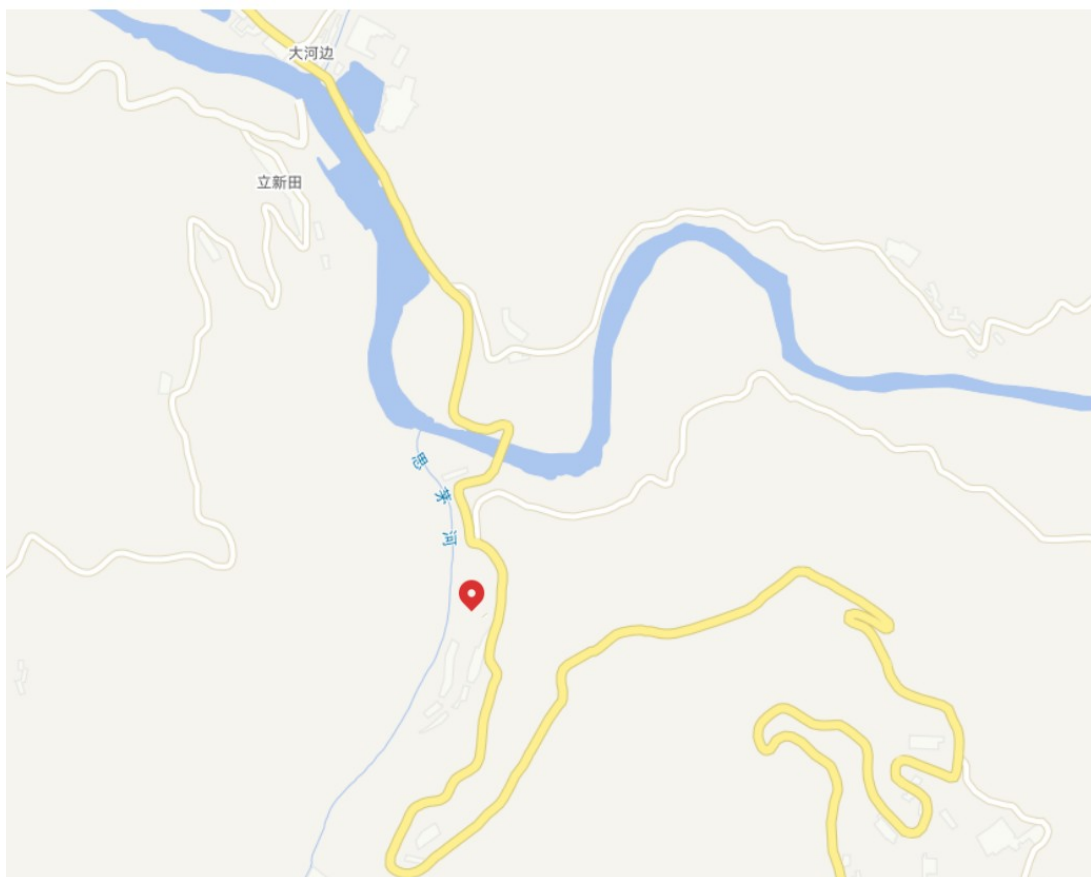
图一

调查组经现场勘查，并结合事发时现场人员描述等信息综合分析：事故发生地点是普洱岩之耀矿业有限责任公司思茅区萝卜山铅锌矿（图一），矿区西面为思茅河，东面、南面、北面均为思茅区莲花村的林地；事故现场位于矿山1007m中段距离地表平硐口300m处。事故点位于穿脉（断面尺寸：宽3.6×高

“2025年10月18日”普洱岩之耀矿业有限责任公司  
思茅区萝卜山铅锌矿10·18触电事故现场平面示意图

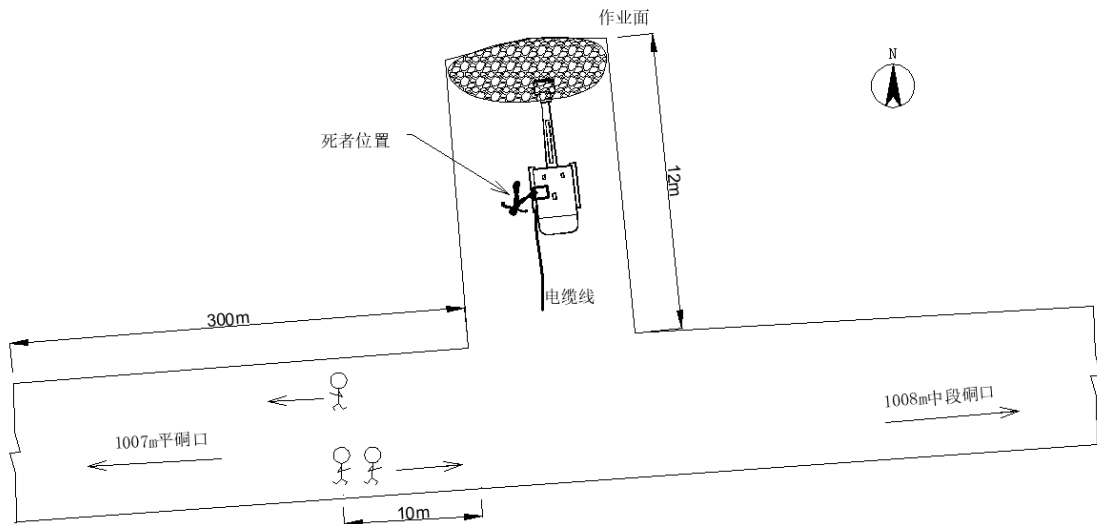
图二

2.6m) 作业面出渣施工, 事故点距离 1007m 中段主运输巷 12m, 现场停着一辆扒渣机, 扒渣机的驾驶室有一处黑色烧灼痕迹, 扒渣机的左后轮防护板上方有一处黑色烧灼痕迹, 扒渣机供电电缆有一处破皮裸露 (图二)。

郭某俭安全意识淡薄，违反扒渣机安全操作规程作业（行走操作：在行走时应有辅助人员协助），平时操作扒渣机都是有辅助人员整理扒渣机电缆线，郭某俭在没有人整理扒渣机电缆线的情况下独自操作扒渣机，导致拉扒渣机 380V 电缆线绞入后滚轮机中，单相线路破皮后对机器放电，造成郭某俭被电流损伤死亡。

（1）对工人安全教育培训和安全技术交底不到位，未保证工人具备必要的安全生产知识，致使工人安全意识淡薄；（2）对从业人员的安全管理不到位，生产经营单位应当教育和督促从业人员严格执行本单位的安全生产规章制度和安全操作规程；并向从业人员如实告知作业场所和工作岗位存在的危险因素、防范措施以及事故应急措施。（3）未在有较大危险因素的生产经营场所和有关设施、设备上，设置明显的安全警示标志。（4）安全生产管理人员履行职责不到位，依据《金属非金属矿山安全规程》（GB16423-2020）“6.7.6.1 井下电器装置、设备的外露可导电部分和架构及电缆的配件、接线盒、金属外皮等应接地”，现场在用扒渣机配电箱存在未按要求接地的安全隐患未及时排查出来。（5）公司主要负责人李某周，未认真履行安全生产管理责任，未全面督促、检查本单位的安全生产工作，未及时消除生产安全事故隐患。

查治理不到位，导致扒渣机配电箱应采取接地措施而未采取接地措施。

企业要严格按照安全生产相关法律法规要求，进一步落实安全生产主体责任。要按照“四不放过”的原则，认真汲取事故的教训，加强对作业人员的安全生产教育培训和安全技术交底，增强作业人员安全防范和自我保护意识，自觉遵守劳动纪律、安全生产规章制度及操作规程；强化安全管理人员的技能培训，提升安全管理水平和隐患排查治理能力；健全完善安全隐患排查治理工作机制，深入组织开展安全生产大排查大整治活动，切实整改存在的隐患问题；加强作业现场安全管理，坚决杜绝违章指挥、违章作业和违反劳动纪律行为；强化企业应急处置能力，建立完善各类现场应急处置方案，明确处置程序，定期开展各类应急预案的培训和演练，按规定配备必要的应急救援器材和装备，提升应急处置能力。
