# 湘潭县\*\*锌业有限公司“9·7”车辆伤害 事故调查报告

湘潭县人民政府门户网站 www.xtx.gov.cn 发布时间：2026-03-30 15:50

2025年9月7日23时许，湘潭县\*\*锌业有限公司再生资源回收作业区进行装载作业时发生一起车辆伤害事故，造成一人死亡，直接经济损失约180万。

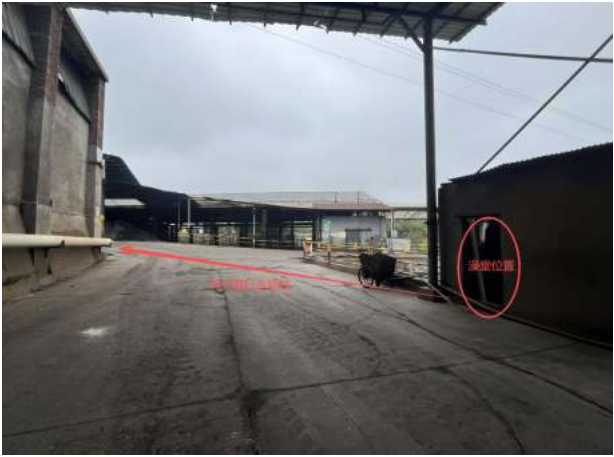
2025年9月7日22时40分许，一班进料口操作工何\*强打电话给二班进料口操作工李\*，告知堆料区上方有一块石头，请求其帮李\*到达现场后，两人无法搬动该石头，李广让何\*强先下班，自己提前接替其工作；22时45分许，何\*强离开工作岗位，前往公司洗澡。23时许，周\*成驾驶装载机进料时将洗完澡准备回原岗位作业场所更换衣物的何\*强撞倒。

图1：何\*强在洗完澡后返回岗位线路图

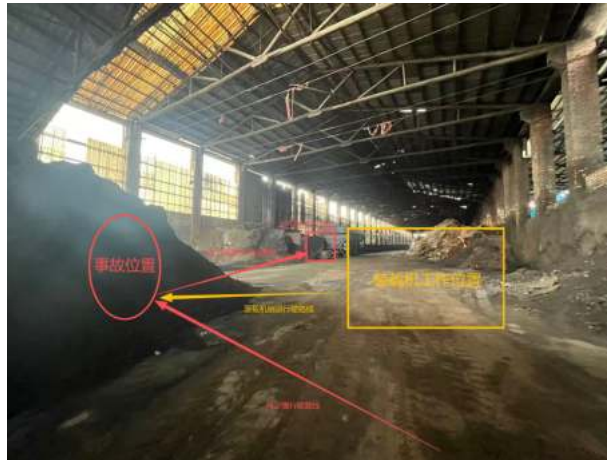
图2：何\*强行驶线路和事故发生位置图

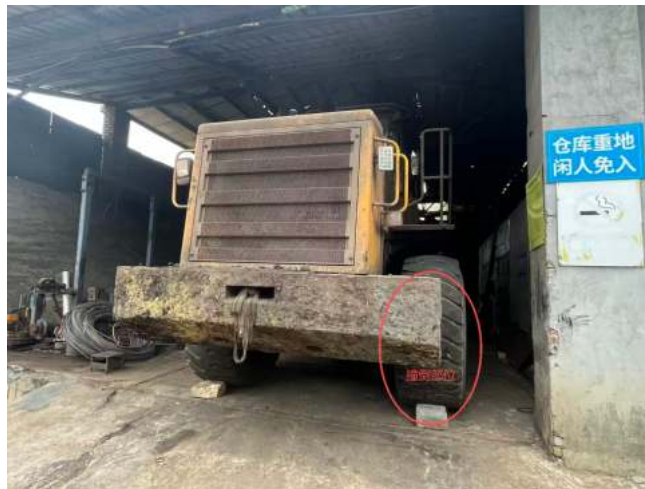
图3：装载机撞倒何\*强部位图

人的不安全行为。1、违规作业。周\*成驾驶装载机作业时，违反规章制度和操作规程，未提前观察周围环境和鸣笛示警，未与保持足够安全距离。2、违规进入。何\*强违规进入装载机工作区域，严重违反公司安全规章制度。

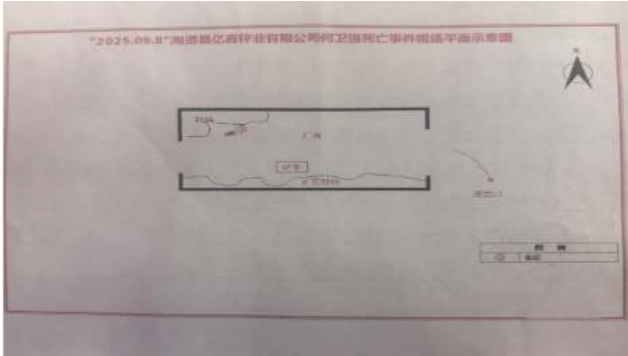
事故现场位于\*\*锌业西北方材料厂房，厂房呈东西走向，西北角堆放矿物材料。北侧为设备厂房，装载机位于厂房偏南，车东，车尾朝西。距离厂房北侧矿物材料192CM、西侧矿物材料364CM处有一滩血迹。装载机右侧反光镜缺失，作业场所无可以适用环境的照明。

图4：事故现场平面示意图

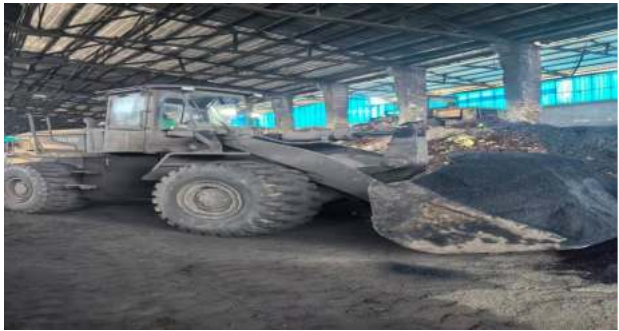
涉事设备为装载机，系\*\*锌业2019年5月购入，机械型号为CLG855，机械VIN码为DL377857，生产厂家为广西柳工机械股份有限公司，2015年3月6日出厂；\*\*锌业于2025年3月、6月、9月对该装载机进行了设备保养。但未检查到装载机右侧反光镜缺失的隐患。事故调查组委托湖南大学司法鉴定中心鉴定，该装载机安全技术状况无异常。(详见附件1)

图5：涉事装载机

物的不安全状态。涉事装载机右侧反光镜缺失，导致作业人员无法及时全面的关注作业区域环境。

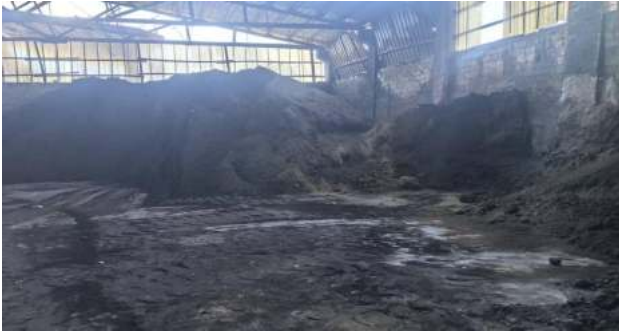
图6：现场工作环境

（一）\*\*铝业要认真吸取事故教训，强化主体责任落实。必须加强作业现场安全管理，加强安全巡查和作业现场的安全确认工作时消除安全隐患，依法依规依标准组织生产工作;要严格落实安全风险分级管控和隐患排查治理双重预防机制，切实做好安全风险辨作业过程中的隐患排查治理工作，加强生产作业现场风险辨识;要强化安全培训，提高从业安全素质。未经教育培训或者教育培训合格的人员，不得上岗作业，要有针对性对不同岗位人员开展安全教育培训，保证从业人员具备必要的安全生产知识，熟悉有关的生产规章制度和安全操作规程，掌握本岗位的安全操作技能。
