# 静安江宁 C050201 单元地块项目“5.12”一般 其他伤害事故调查报告

静安区政府事故调查组

2026 年 7 月

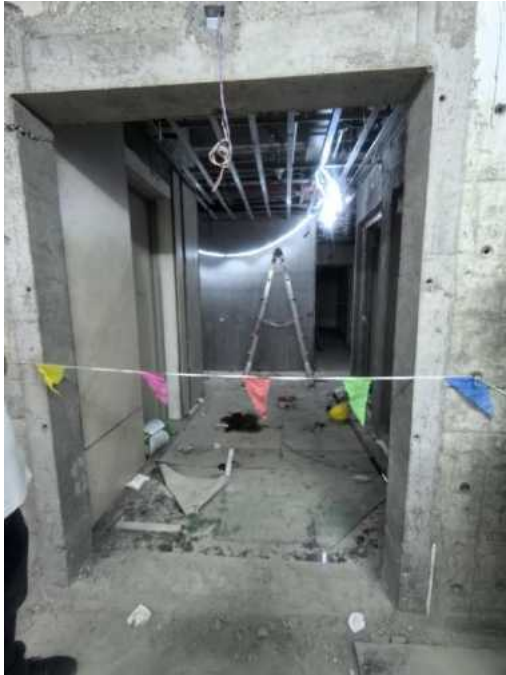
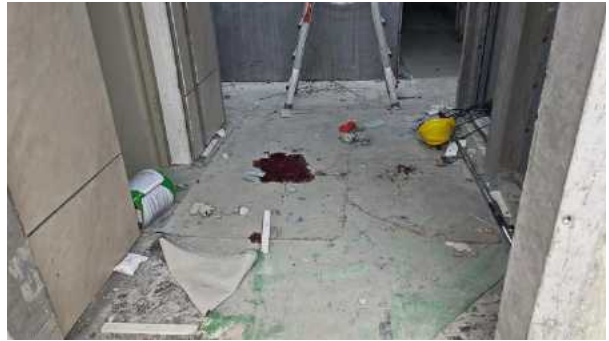
图 1：现场照片

事故现场位于昌平路C050201单元047-1,047-9地块内，东至西苏州路，南至南草坪，西至昌化路，北至昌平路，事故点位处于3号楼地下一层电梯厅内，该电梯厅有南北和东西两个主过道。（南北向长6.55米，东西向通道宽1.97米），现场位于在东西过道中部见有一架设的人字梯子，梯子高度约2米，梯子顶端及梯子东侧由上至下第一级、第二级、第三级踏板上见有流淌状血迹以及擦蹭状血迹；梯子北侧及梯子下方地面见有滴落血迹及金属吊杆4根，其中三根吊杆的一端铁片上连接有完整的一体炮钉（钢钉和火药一体结构），另一根吊杆的铁片上却是一体炮钉，四根吊杆上均溅落有血迹。梯子南侧通道地面上有一处约20cm\*30cm血泊，血泊东侧见有一黄色头盔，其上见有血迹，头盔边东侧地面上见有一加长“固威特压力式消音紧固器”（射钉器）。现场无视频监控、无直接目击证人。

2. 事故现场提取的射钉器枪口钉管内留存有白色击发过的塑料炮钉弹壳；现场人字梯下方地面提取的四根金属吊杆中，三根吊杆铁片上附有完整炮钉（钢钉与火药一体结构），另一根吊杆铁片上炮钉缺失，现场未发现该缺失炮钉及其他分离的炮钉。死者体内异物为射钉类金属物、伤口形态与射钉器发射特征高度吻合。

3. 根据人字梯位置状态、梯子下方四个吊杆位置以及调查情况推断：事发时间段不排除吴\*\*正用射钉器进行安装吊杆作业。根据人字梯北侧地面较下人字梯下方地面滴

血多、人字梯顶端血迹情况以及吴\*\*伤口部位（左侧腋下）推断：事发时不排除吴\*\*体位系面朝北骑跨在梯子上。现场物品摆放总体平静，无明显搏斗痕迹。射钉器击发原因无法通过现有技术手段还原，现有证据未能证明射钉器存在机械故障或改装，亦未能证明其他外力介入。

室内装饰公司要以本次事故为深刻警示，完善射钉器等高风险施工工具全生命周期管理制度，对作业前检查、操作流程、故障处理、个人防护、使用登记台帐等作出详细

规定。举一反三，强化人员培训，突出设备操作和应急技能，考核达标方可上岗。建立常态化检查机制，定期排查设备及环境风险，发现隐患立即整改，补齐管理短板。

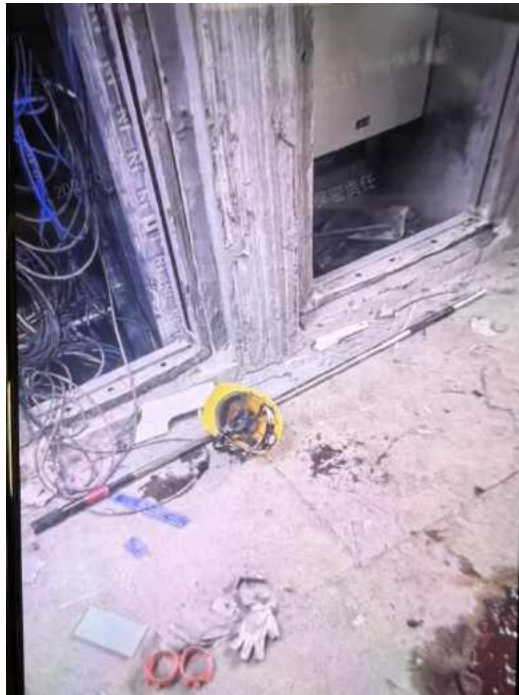
图 2：现场射钉器照片

现场射钉器长约 2 米，由枪身和三节加长管组成，在枪口钉管内发现留存有一白色击发过的塑料炮钉弹壳。经拆解射钉器发现：现场射钉器结构完整，未发现改装。该射钉器不属于管制设备，也不属于特种设备，为施工常用工具。
