# 齐齐哈尔第三十四中学校 “7·23”重大坍塌事故调查报告

黑龙江省人民政府事故调查组

2024 年 1 月

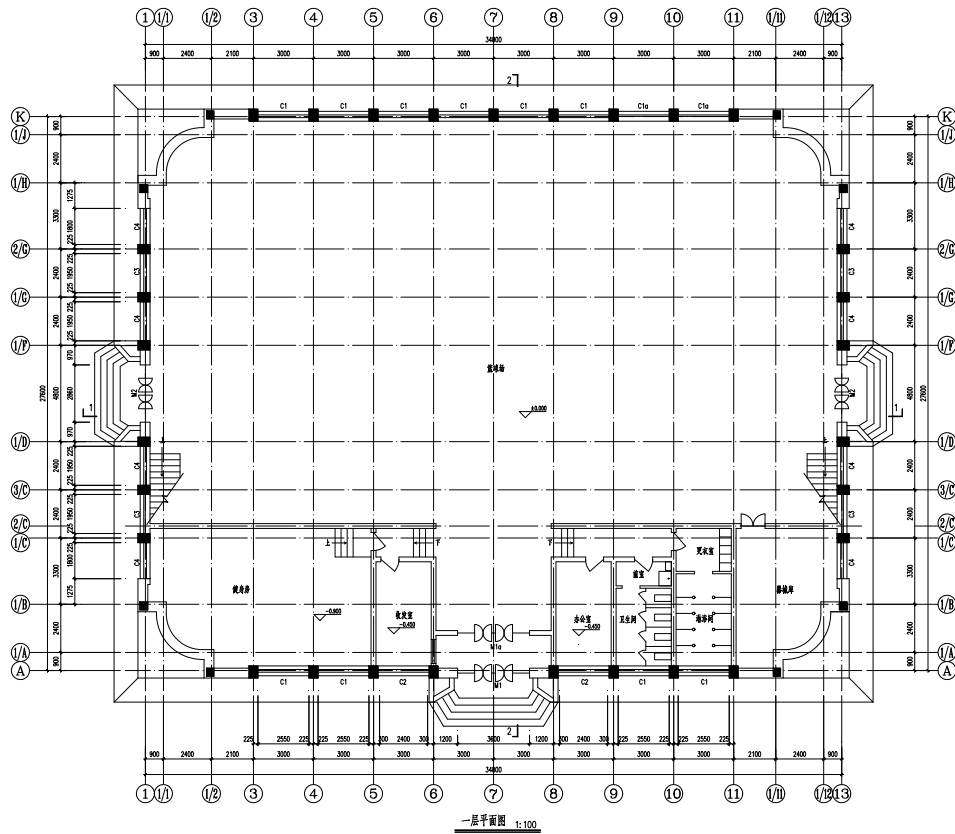
图1 一层平面图

经现场勘验，坍塌现场可见网架结构屋顶整体坍塌至地面和看台上，四周支承网架的竖向结构保留完整，未见网架支承结构构件发生构件损伤、裂缝和明显变形。

坍塌网架结构杆件破坏严重，腹杆呈弯折和断裂状，上下弦杆呈大部分叠压状，从杆件破坏形态和规律对比发现受力较大的⑥轴和⑦轴跨中部分上弦受压杆存在屈曲变形，与相邻上弦杆有显著差别。网架结构周边的34个支座中四角各1个共4个砌筑在墙体中的支座保留在原位，有24个随网架坠落至地面，6个长边支座呈不同损伤状存留在原位，弦杆、腹杆断裂未见局部墙体损伤位。勘验发现支座损伤主要表现为支座球与支座十字肋板分离、支座过渡板与预埋件脱离和支座预埋件随支座脱落三种破坏形

态。同时发现支座存在焊接施工质量缺陷及因建造时防腐不到位和使用期间失养失修造成的支座锈蚀情况,锈蚀部位未发生断裂。坍塌现场可见网架屋面残存建筑构造层中做过2次保温、多次找平和防水,屋面上现场残留大量袋装珍珠岩。

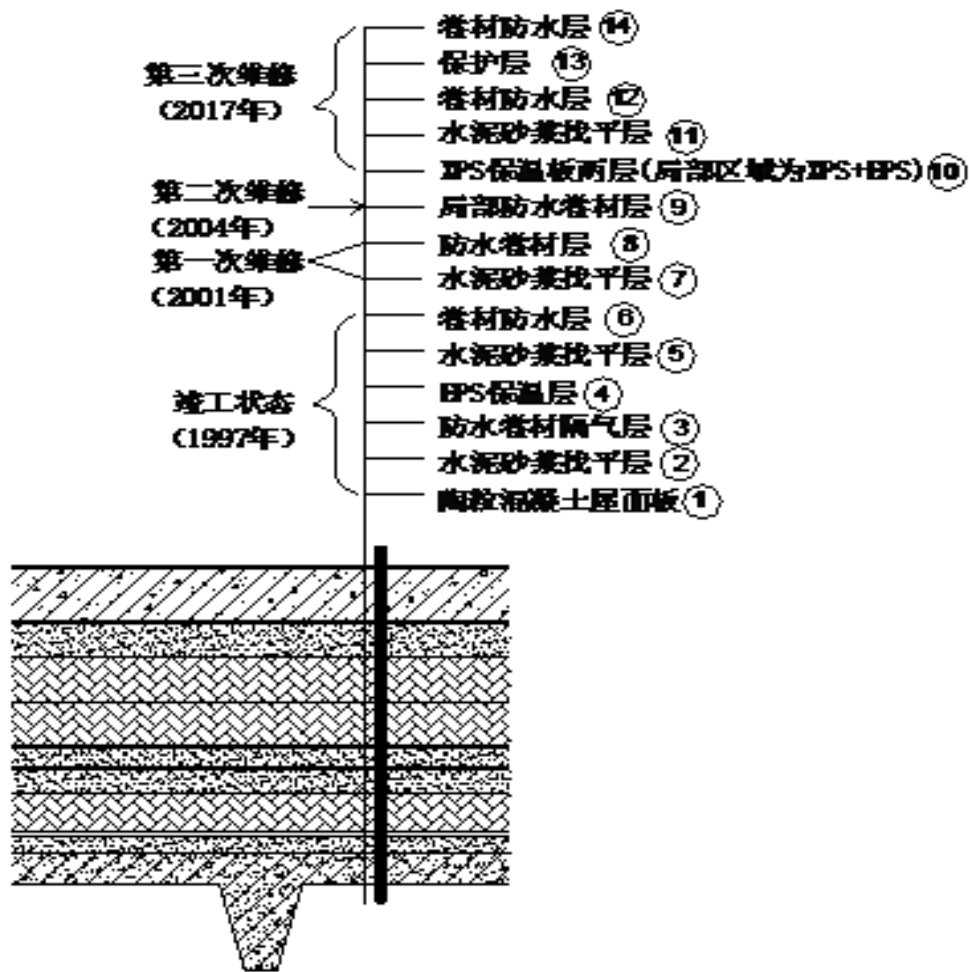
图2 屋面建筑构造实测图

3.2017年第三次维修时,未按设计要求拆除隔汽层以上保温

层和防水层，而是直接在原屋面基础上做了保温层、找平层、防水层、保护层及防水层。以上调查结果与现场残存屋面构造层钻芯取样检测结果相符。

**屋面维修导致网架结构荷载超限。**体育馆自1997年建成投用以来，共进行过3次屋面防水保温修缮。1997年竣工时屋面永久荷载实测值为  $2.31\text{kN/m}^2$ ，2001年第1次维修荷载增加值为  $0.43\text{kN/m}^2$ ，为竣工时的0.19倍；2004年第2次维修荷载增加值为  $0.03\text{kN/m}^2$ ，可以忽略不计；2017年第3次维修荷载增加值为  $2.02\text{kN/m}^2$ ，为竣工时的0.88倍。3次维修屋面累积荷载增加值为  $2.48\text{kN/m}^2$ ，为竣工时的1.06倍。其中，2017年第3次维修时，施工单位未按照设计要求将原有隔汽层以上各构造层拆除重做，是3次维修荷载累积的主要原因。

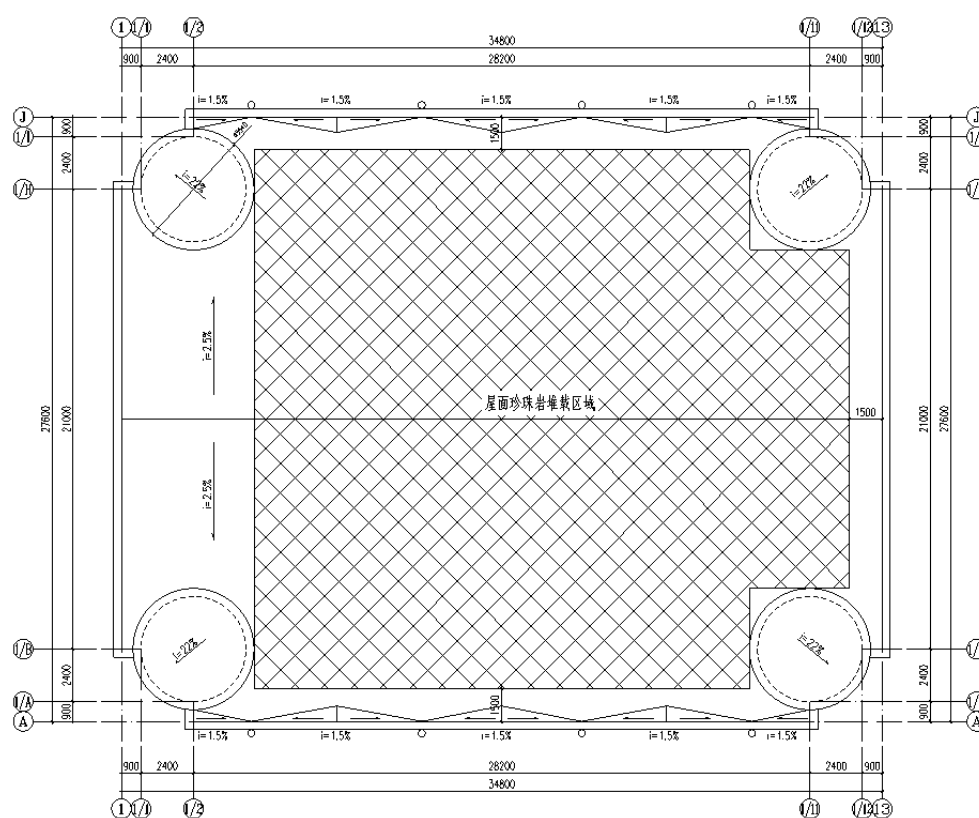
图3 屋面堆载珍珠岩范围示意图

按设计图纸计算,体育馆屋面有效面积为 $845\text{m}^2$ ,通过卫星图片模拟复原的珍珠岩堆放面积约为 $595\text{m}^2$ ,珍珠岩堆放时四周与女儿墙间预留有 $1.5\text{m}$ 通道,珍珠岩袋堆放高度不少于4层,约 $0.8\text{m}$ 左右,珍珠岩堆覆盖有防雨布,采用200块木跳板和300块混凝土

砖压顶防风。

**屋面堆放珍珠岩及雨水滞留增加荷载。**体育馆屋面堆放珍珠岩和防风压盖，使堆放区域单位面积荷载增加值约为  $0.61\text{kN/m}^2$ ，为竣工时的0.26倍。因屋面近70%面积有珍珠岩堆放，使雨水在覆盖珍珠岩的防雨布上积存和珍珠岩吸水产生雨水滞留，按照逐级增量荷载方式分析计算，当雨水滞留荷载增至  $1.0\text{kN/m}^2$  时，为竣工时的0.43倍，网架结构处于临界受力状态。此时堆放珍珠岩导致屋面累积荷载增加值为  $1.61\text{kN/m}^2$ ，为竣工时的0.69倍。
