# **关岭断桥 500KV 八河变 220KV 送出工程 “1·14”一般车辆伤害事故调查报告**

关岭自治县人民政府事故调查组

2024 年 4 月

## 关岭断桥 500KV 八河变 220KV 送出工程 “1·14” 车辆伤害事故现场勘验报告

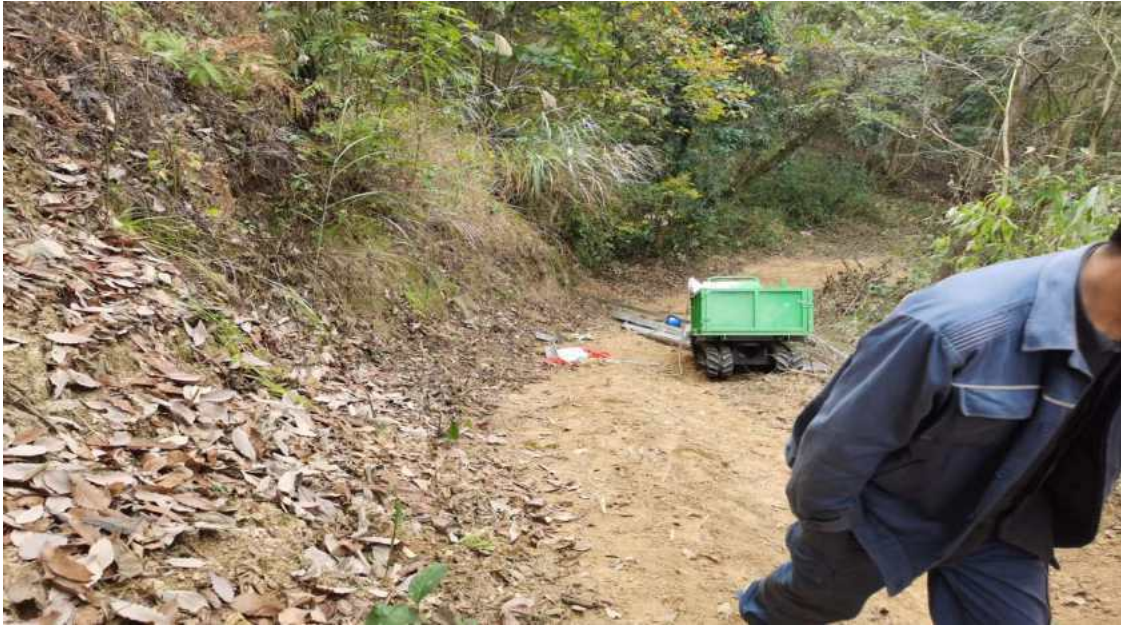
事故点为一下坡路段，距老庆坡线塔(N33+1)50米左右，该路段宽约 2.5 米，路中间有雨水冲刷形成的沟（见附图）。

：图 1 事故现场路段

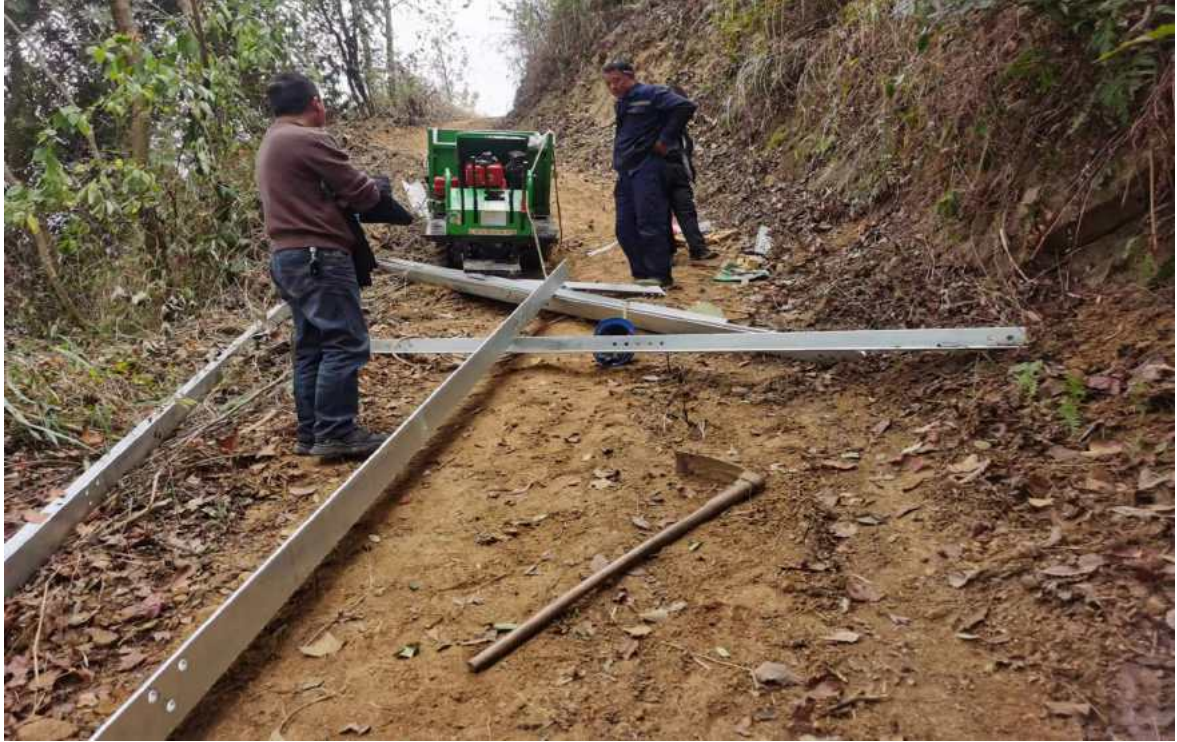
个折叠弯道<sup>[10]</sup>，弯道处有大量杂草和灌木，运载铁塔组件长度超过履带运输车长度<sup>[11]</sup>，履带运输车不能正常行驶通过，2024年1月14日上午8点30分左右，当履带运输车经过第一个折叠弯道时，王需波背对行驶方向操作履带运输车倒车行驶进入陡下坡路段<sup>[12]</sup>，由于坡陡，履带运输车行驶速度越来越快，当履带运输车运行至弯道下方约15米时，履带运输车失控侧翻，王需波被履带运输车及组塔角钢压倒，导致事故发生。

经调查认定，履带运输车操作员王需波违规操作履带运输车在超过履带运输车工况允许的坡度（事故陡坡路段长度为21米，平均纵坡度为25度，局部纵坡度为30度，均超出履带运输车的工况允许20度。）范围内操作车辆运送塔材，导致车辆失控发生侧翻。

：图 2 事故发生点现状

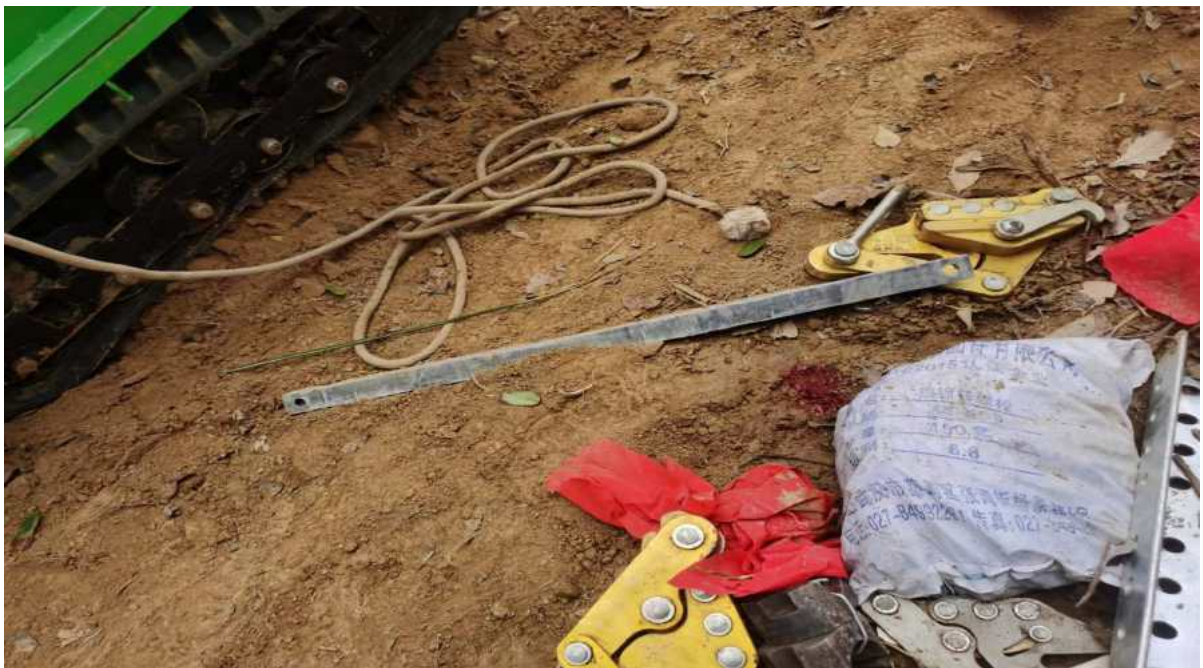
现场有牵牛集团生产的复杂路况搬运专家（履带运输车）一台，有塔材 9 根（尺寸规格不统一，有短材 1 根，长 4 米塔材 8 根），连接件 5 块，热镀锌螺栓 1 袋（150 套）；有蓝色安全帽一顶，有绑绳一根。螺栓袋旁有少许血迹。

：图 3 现场血迹

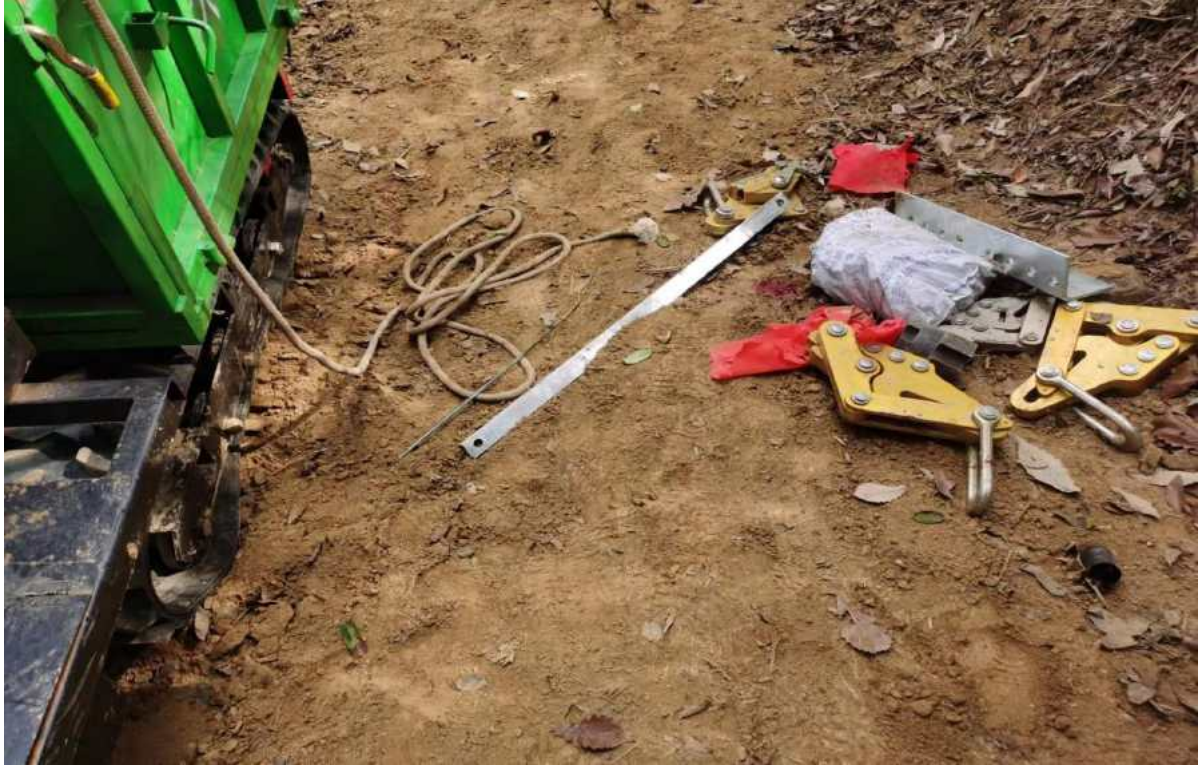
王需波倒地于运输设备履带运输车旁，现场无明显痕迹，留有不规则状血迹。

据现场人员张兴孟描述，王需波倒地后被履带运输车一侧压腹部以上，背部着地，头朝上、脚朝下（沿该路段下坡方向为参照），安全帽戴在头上，未见明显出血点。

：图 4 王需波受伤地点

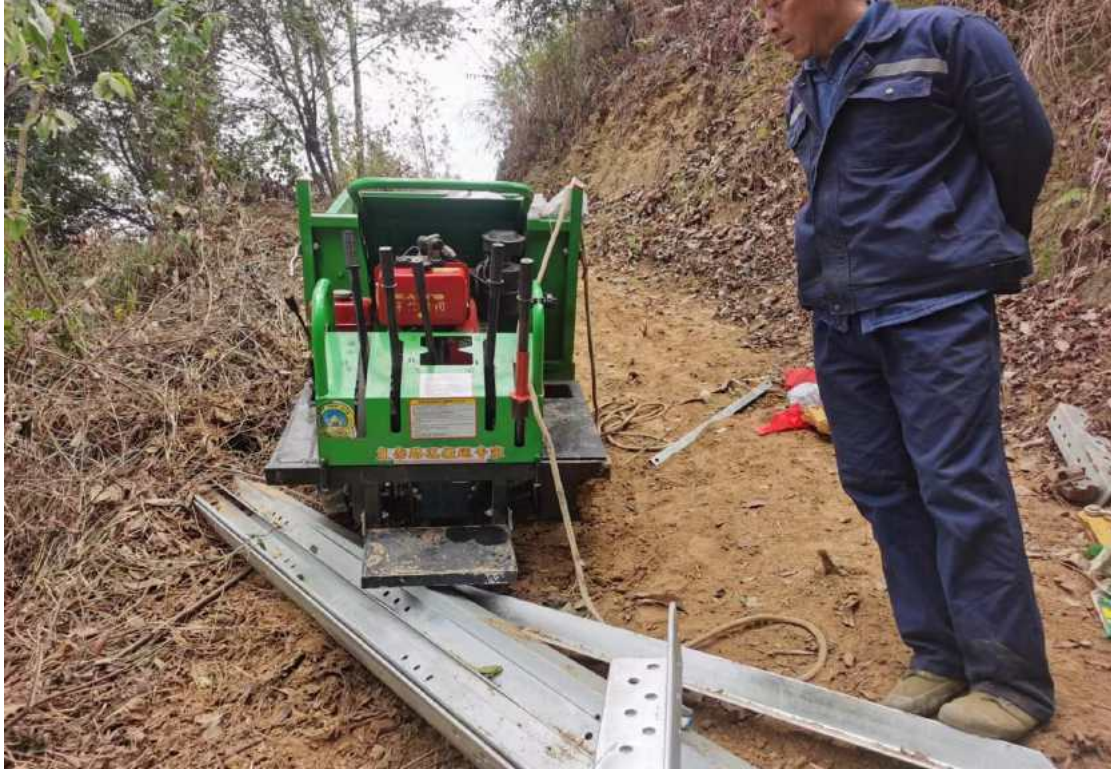
：图 5 爬山虎及部分塔材
