## 平桂西湾富华公司“7·1”机械伤害事故 调查报告

2025-09-04 15:30 来源：平桂区人民政府

平桂西湾富华公司“7·1”事故调查组

2025年8月21日

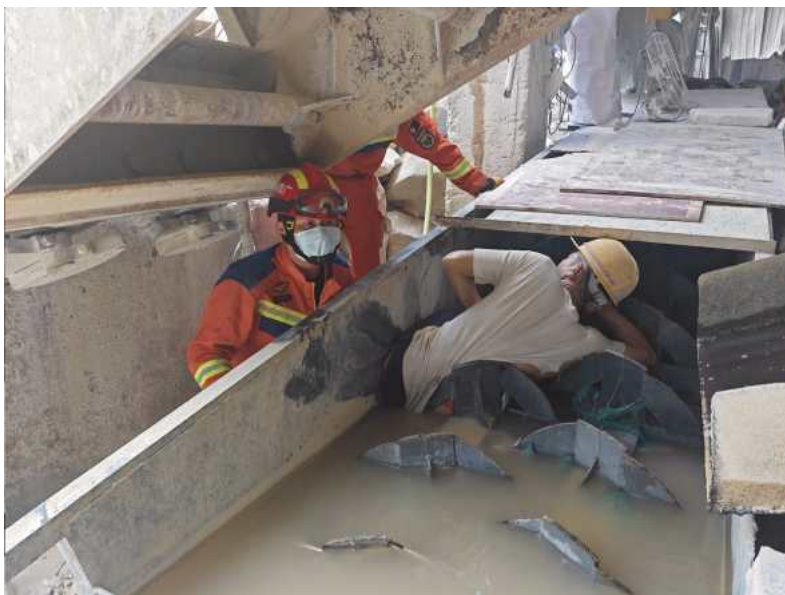
现场图片。

1. 事故发生在富华公司破碎车间。该车间内破碎设备由进料口、洗石槽和大破机等部件构成。洗石槽横向设置有双轴螺旋输送机（基槽长5.5米，宽1.1米，深0.6米，以下简称“绞笼机”），用于输送洗石流出的泥沙。

2. 因洗石工作需要，洗石槽侧面设置有一条宽0.9米的通道，该通道可以到达绞笼机基槽。通道与绞笼机基槽之间没有设置隔离栏杆。事故发生前，绞笼机基槽开口处焊接有L型钢条，并用木质三合板盖住绞笼机基槽开口部分，盖板没有采取固定措施。

4. 经现场勘查，破碎设备、绞笼机区域未设置安全警示标识。

作业现场危险区域没有设置安全标志；绞笼机基槽防护装置存在缺陷：基槽开口盖板没有采取固定措施；班长何\*红忽视他人安全，在未确定周围作业人员安全情况下开启机器。

（一）广西贺州市富华粉体有限公司应当建立健全并落实全员安全生产责任制；加强对从业人员的安全生产教育和培训，提高从业人员安全知识；严格落实安全检查与隐患排查治理制度，及时排查并消除事故隐患，制止从业人员违章作业。主要负责人、安全管理人员应当严格履行安全生产管理职责。
