# 荔湾逢源“7·9”一般触电 事故调查报告

荔湾区政府事故调查组

2023 年 8 月

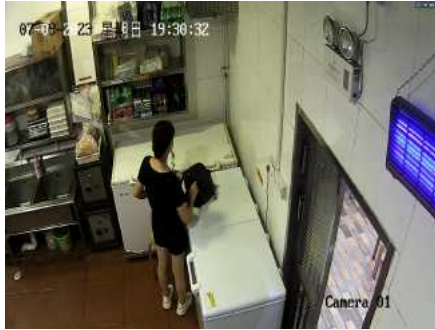
图3 刘某某到店后放下背包、整理仪容、佩戴工帽开始工作  
(图显时间约慢1小时6分钟)

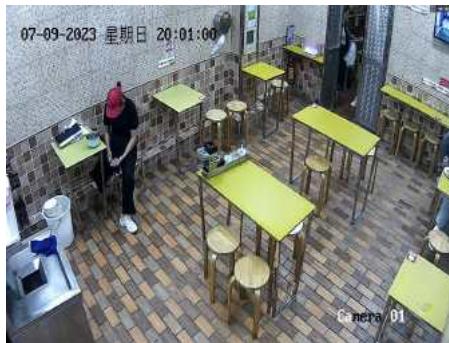
18时55分，工作中刘某某在开关消毒柜门时发现柜体漏电，随即告知正在餐厅内就坐的冯永红。冯永红便走来消毒柜旁查看，并与刘某某沟通交流。

图4 刘某某在开关消毒柜门时发现柜体漏电  
(图显时间约慢1小时6分钟)

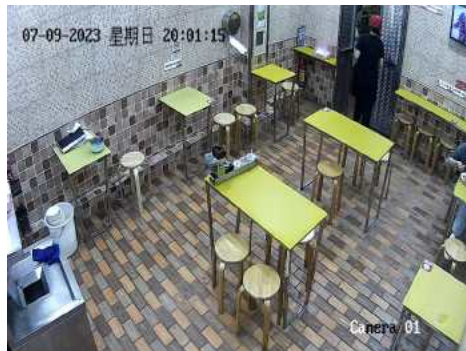
图5 刘某某告知冯永红后，冯永红前来一同查看消毒柜  
(图显时间约慢1小时6分钟)

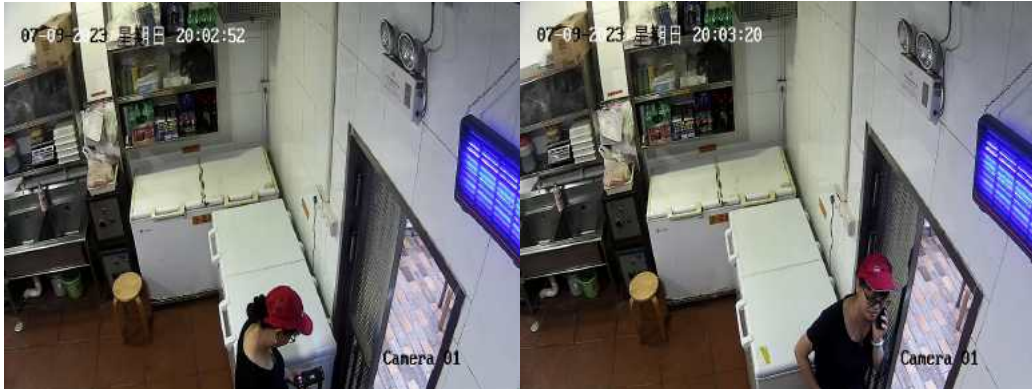
18 时 57 分，刘某某通过微信语音通话向邹绍黎报告消毒柜柜体漏电情况，整个通话时长 44 秒。

图 6、7 刘某某通过微信通话向邹绍黎报告漏电情况  
(图显时间约慢 1 小时 6 分钟)

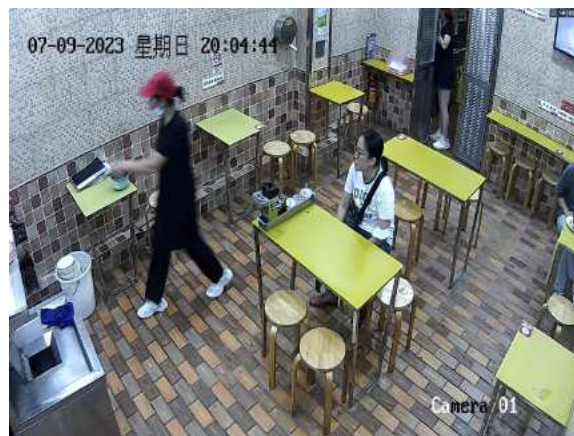
18 时 58 分，冯永红返回餐厅明档准备餐食，刘某某挂断电话后伸手去拔消毒柜电源线插头。由于消毒柜电源线插座位于消毒柜后侧墙面上，且消毒柜与门口墙壁间隙较为狭窄，刘某某左手扶着金属门框，右手伸进间隙去拔消毒柜电源线插头，不慎触碰到带电的消毒柜外壳发生触电，身体连续抽搐。

图 8 冯永红返回餐厅明档准备餐食，刘某某挂断电话后伸手去拔消毒柜电源线插头（图显时间约慢 1 小时 6 分钟）

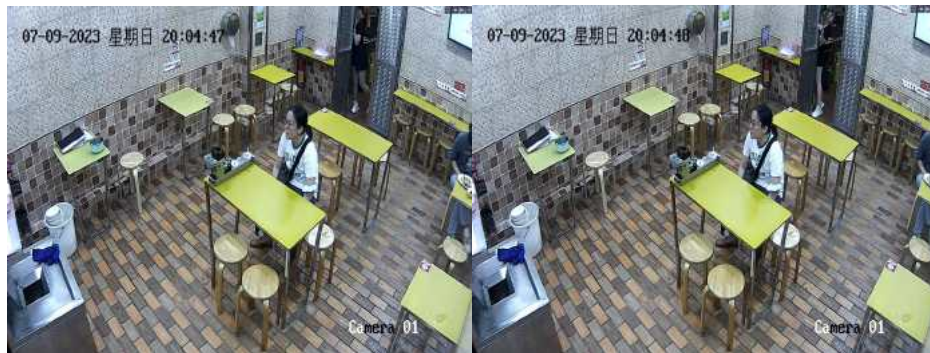
图 9、10 刘某某触电瞬间  
(图显时间约慢 1 小时 6 分钟)

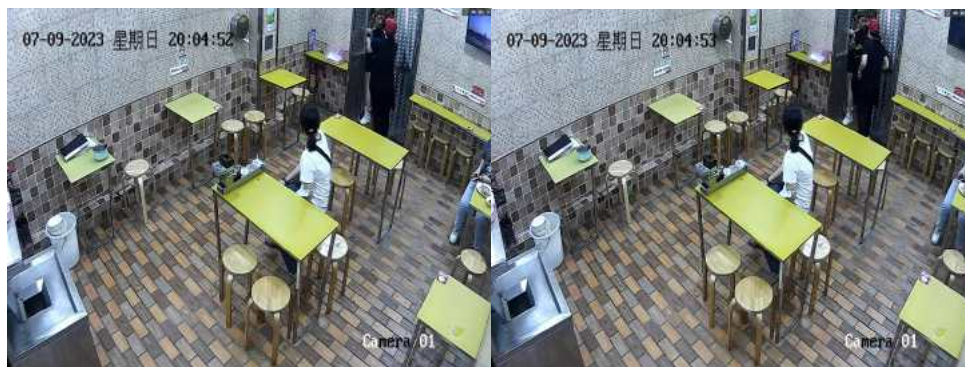
刘某某触电抽搐 5 秒后，冯永红跑去对她进行施救，下意识欲拉开刘某某，但在触碰到刘某某瞬间有触电感觉，便迅速缩回双手。

图 11、12 餐厅视角下冯永红向刘某某伸手被电后立即缩回  
(图显时间约慢 1 小时 6 分钟)

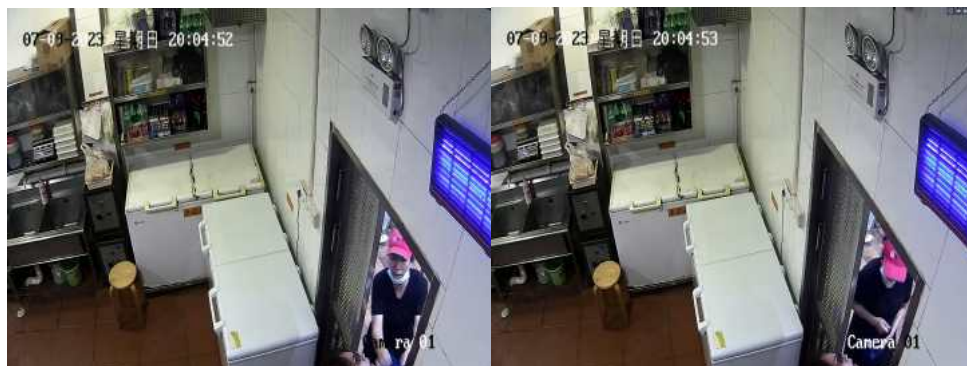
图 13、14 后厨视角下冯永红向刘某某伸手被电后立即缩回  
(图显时间约慢 1 小时 6 分钟)

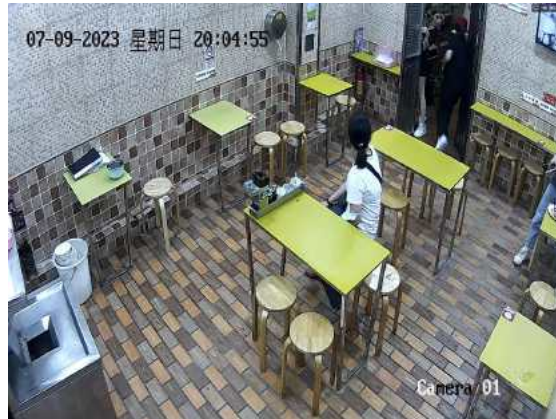
随后冯永红跑向后厨配电箱拉闸断电，断电后刘某某瘫倒于地面，整个触电过程持续了约 13 秒。

图 15 而后冯永红立即跑向后厨拉下入户电闸  
(图显时间约慢 1 小时 6 分钟)

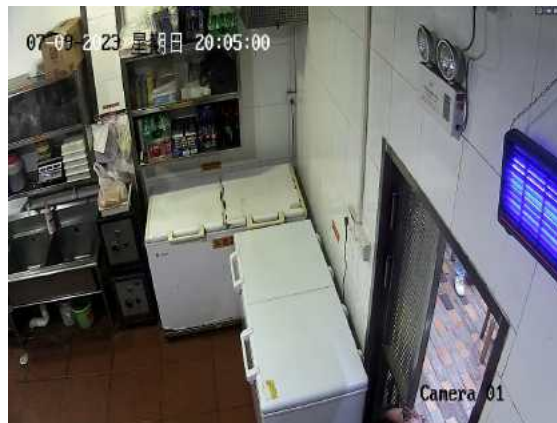
图 16 此图为拉闸断电前最后一秒  
(图显时间约慢 1 小时 6 分钟)

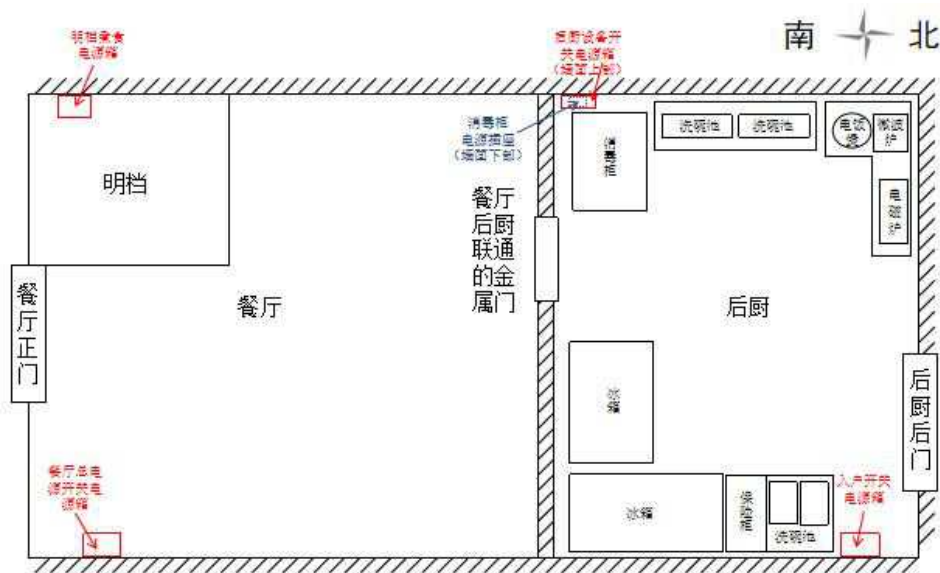
图 17 “味然香”龙津西店平面图

用餐区西南角设置有一个用于食品制作的明档,用餐区北侧有一扇双开铁门通往后厨;后厨内西侧靠墙由南往北依次有一个消毒柜、一张不锈钢桌和一个不锈钢水槽,东侧靠墙由北往南依次有一个不锈钢水槽、两个保险柜和一个冰箱,南侧靠墙有一个冰箱,后厨北侧有一扇单开铁门通往室外;后厨北侧不锈钢桌子上还放置有电饭煲、微波炉、电磁炉等电器。

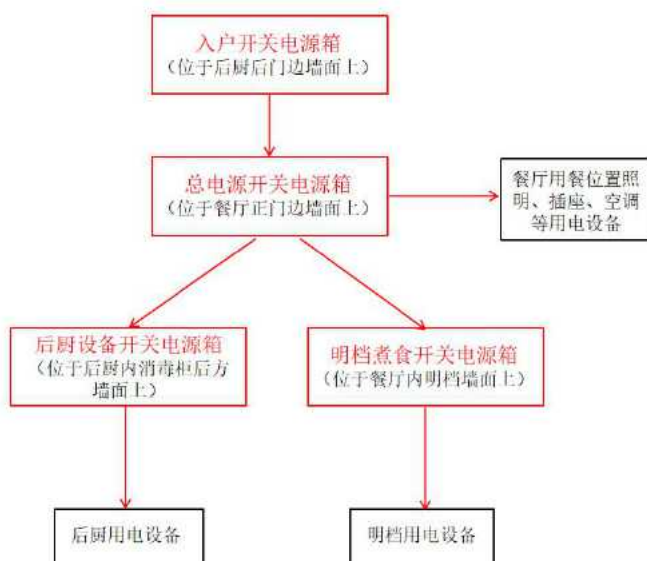
图 18 电源路径示意图

1. 店铺入户电源位于店铺后厨，电源采用三相四线制供电（包括L1、L2、L3三相火线、N零线），入户电源经店铺后厨配电箱至店铺门口配电箱，而后至后厨设备用电开关箱，并由后厨设备用电开关箱

分配 4 路供电至后厨用电设备,分别经 4 个开关控制消毒柜、电饭锅、电磁炉,照明。其中消毒柜线路、电饭锅线路、电磁炉线路均设置漏电保护器。整个店铺设置一根 PE 线,档头、餐厅插座、消毒柜、电饭锅、电磁炉等电器外壳经 PE 线接地,接地极位于店铺后门外部。

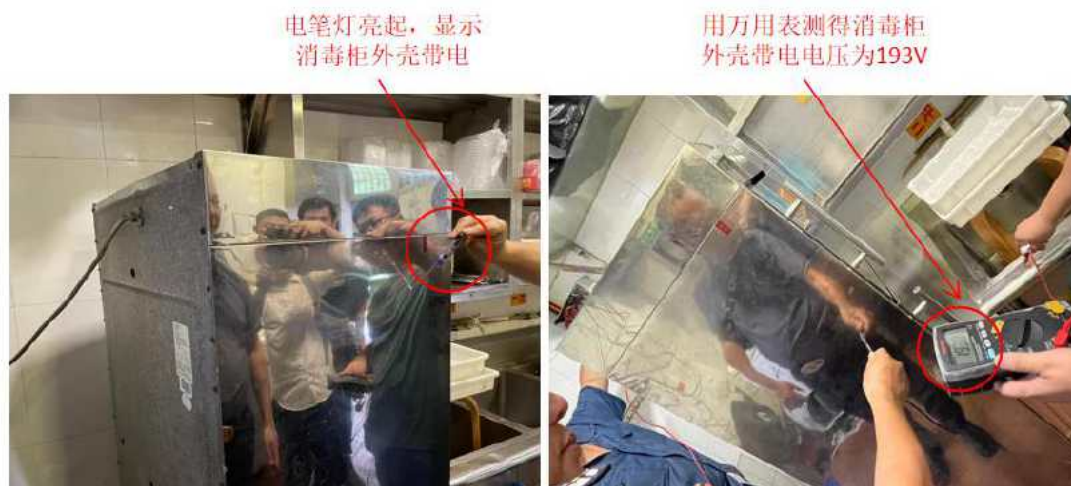
图 21、22 火线短接地线实测

5. 照明线路与消毒柜线路由不同开关控制，但线路同槽敷设，照明线路火线对消毒柜地线漏电，会引起消毒柜外壳带电，但明档、餐厅插座、以及各处照明线路布置复杂且隐秘，无法全部拆开查看。模拟照明线路火线对消毒柜地线漏电试验，消毒柜外壳带电，测量值为 193V，消毒柜漏电保护装置未动作，由于 PE 接地电阻较大，照明线

路所接的断路器过流保护电流为 16A，未引起过流保护。试验与事发后荔湾供电局报告的事故现场情况一致，因此照明线路漏电致使消毒柜外壳带电。

6. 综合分析结论：店铺 PE 线接地电阻大，照明线路火线接地导致消毒柜外壳带电，店铺员工拔消毒柜电源线插头时，消毒柜外壳、员工身体、后厨门框三者形成通路，导致触电。

（一）事故单位要深刻汲取事故教训，全面整改违法违规行为。一是针对事发店铺内的漏电隐患，龙津西分公司要组织专业技术力量在人员进场前仔细全面地排查并消除内部安全隐患，避免发生二次事故；二是龙津西分公司要建立健全全员安全生产责任制；三是龙津西分公司要制定生产安全事故应急预案并定期组织开展演练；四是龙津
