**库伦旗协鑫有色矿业有限公司**  
**“11·16”冒顶片帮一般生产安全事故**  
**调查报告**

库伦旗人民政府事故调查组

2024 年 01 月 08 日

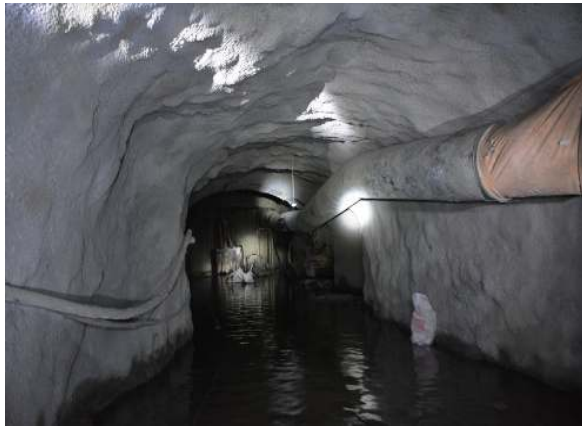
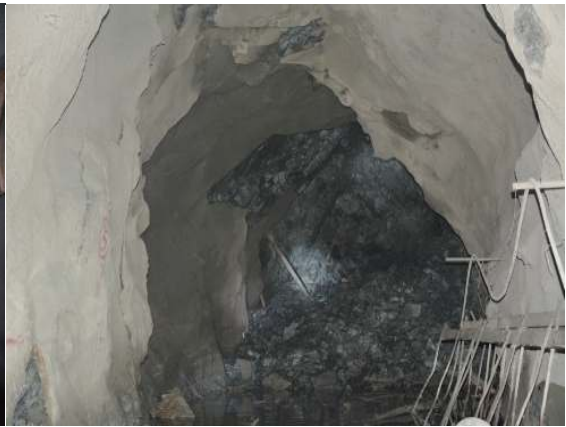
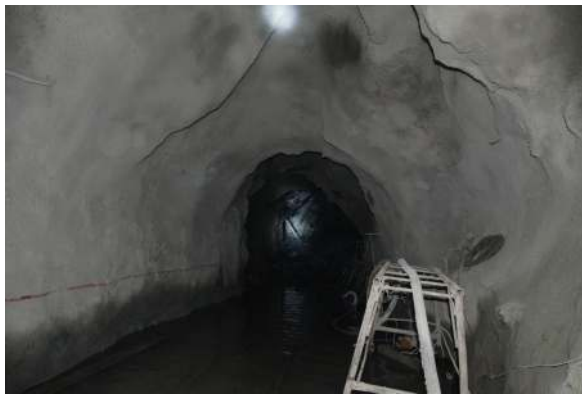
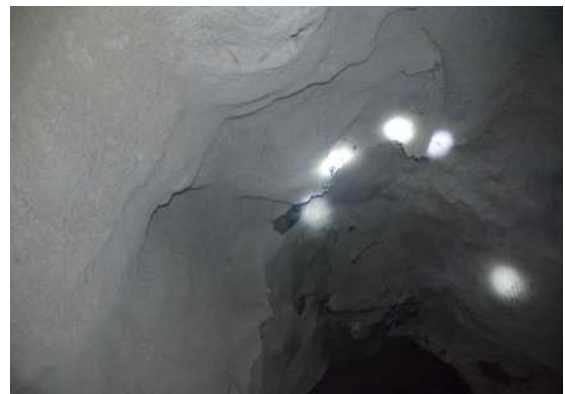
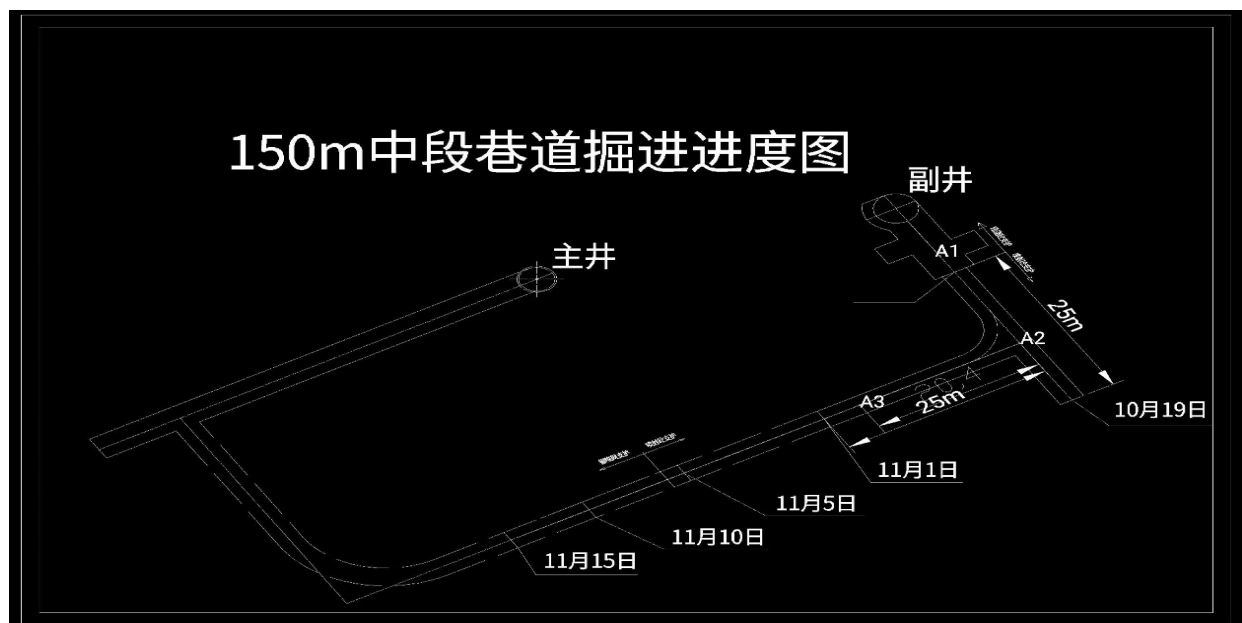
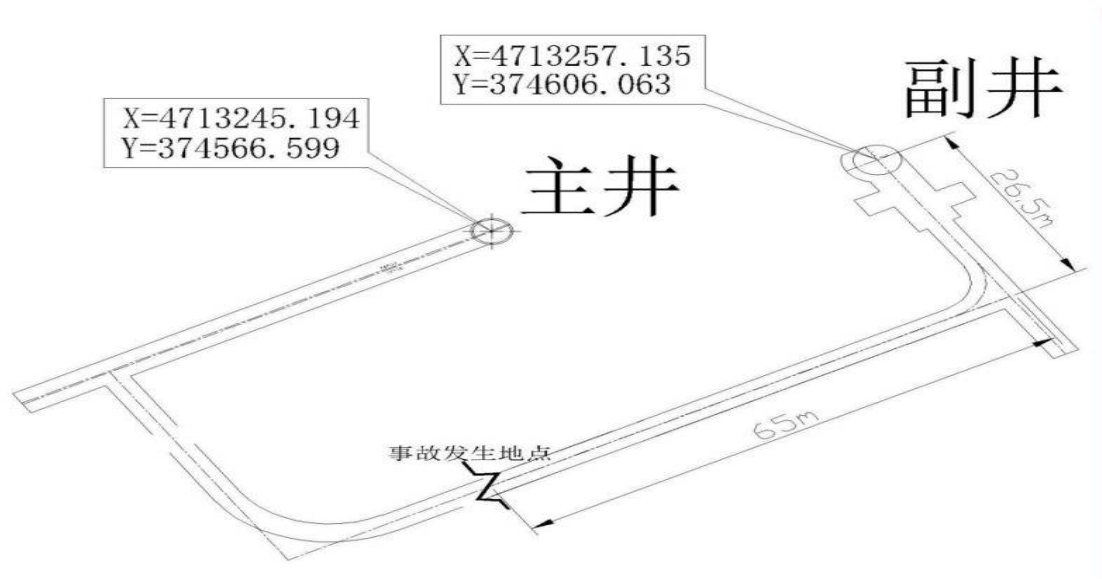
副井+150m水平中段巷道设计长度约为150m，支护结构形式为：根据揭露岩性选择不支护、喷射C20混凝土、锚网喷-C20三种形式。事故发生地点为+150m中段巷道内T字口（1号点）向前约65m处位置，引发事故是工作面顶板岩石发生冒落经测量顶板岩石冒落范围在顶板左上方约2m长×2m宽×0.4m厚。发生事故时巷道正处于凿岩掘进状态，作业期间保持正常通风、排水状态（见附图）。

进行打眼作业，何\*\*在左侧，滕\*\*在右侧，李\*\*在二人身后辅助作业。作业进行至上午9时许，三人作业位置顶部的石头、泥土以及用作支护的木板、铁管发生坍塌，将何\*\*、滕\*\*、李\*\*掩埋、砸伤，其中何\*\*的身体被石头、泥土掩埋，头部露在外面；滕\*\*仰面躺在地上，腹部被一根铁管压住，腿部被一块木板压住，身上散落有石块、泥土；李\*\*腿部被石头、泥土压住，腰部被木板砸伤。冒顶范围：长2米，宽2米，高0.3至0.4米。

原因分析：一是副井+150m 中段掘进方向 40m 至掌子面区域出现构造破碎带，围岩多呈块状，岩石裂隙较发育，岩体抗剪强度较小。二是现场选择支护形式错误，未按照+150m 中段施工方案规定进行永久性支护，且凿岩工自行临时支护的强度不够，支护高度在 2.3 米，上方未支护至顶板，存在空顶。在自重和凿岩振动的共同作用下造成顶板滑动和塌落。三是何\*\*未按要求带领工人违章施工。
