# 花都区新华家宴美食店 “3•29” 一般

## 触电伤害事故调查报告

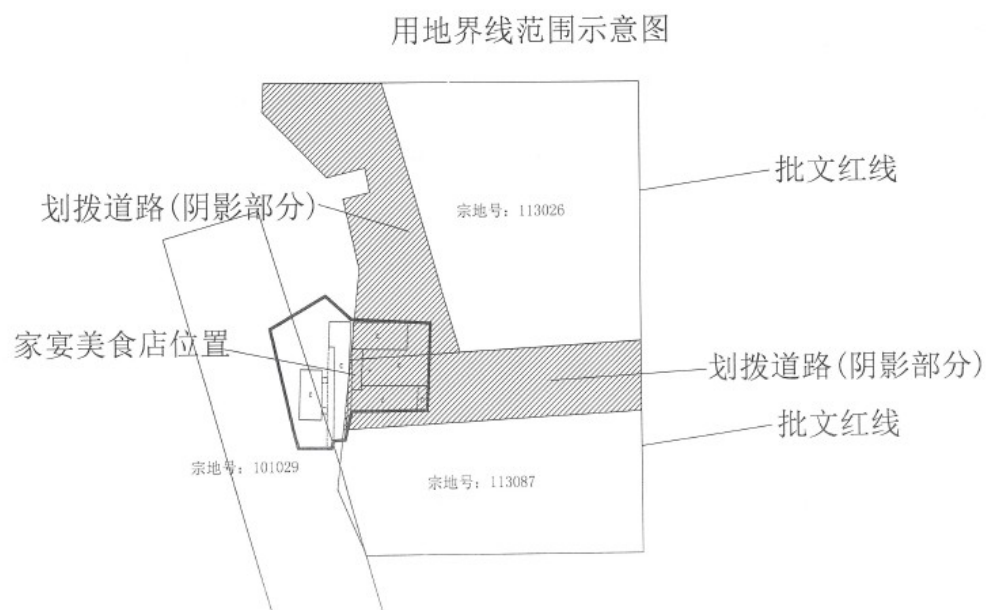
图1 国规局提供用地界限范围示意图

图中宗地号 113087 地块的使用权人为广州市花都工程地质基础有限公司,宗地号 113026 地块中 5876.5m<sup>2</sup>土地属花都市第三建筑工程公司,2455m<sup>2</sup>土地为道路用地,宗地号 101029 地块土地使用权人为广州铁路集团养成铁路总公司。家宴美食店所占地块主体部分位于宗地号 101029 和 113026,仅由少部分与宗地号 101029 的部分宗地范围重合。

因此，家宴美食店在建设过程中主要侵占生产防护绿地（G2）、铁路用地（T1）、道路用地（S1）等用地。

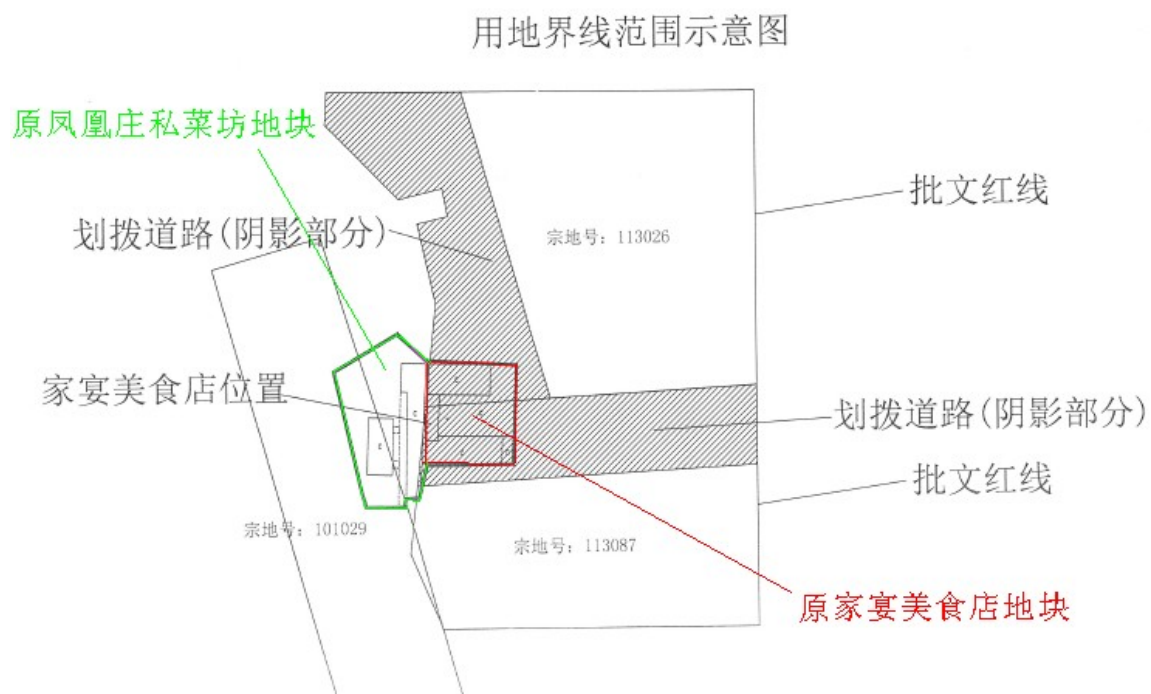
图2 现家宴美食店地块组成示意图

同时，经调查现家宴美食店的地块分为2块，一块为原家宴美食店地块（图中红色部分），另一块为原凤凰庄私菜坊地块（图中绿色部分），详细情况如下图所示，其中本次事故发生发生在原家宴美食店地块上的建筑物（即红色区域部分）：

原家宴美食店地块（即现家宴美食店前面部分）的情况：2003年，广州市花都工程地质基础有限公司将该地块出租给罗伟新。当时，该地大部分属空置状态，仅南边有一排瓦房（现仍存在于地勘大院内）。罗伟新将租下的土地作为停车场使用，同时在该地块的东北面使用了大约20%的面积搭了1

个石棉瓦棚。2014年，李建向罗伟新租下该地块，当时在合同中明确罗伟新的上述建筑物必须保持原状。但是李建在租下该地块后即建设家宴美食店，期间并未知会罗伟新。结合《复函》，可知：第一，李建未就2014年建设家宴美食店向广州市花都区国土资源和规划局报建，第二，本部分地块涉嫌侵占生产防护绿地（G2）、道路用地（S1）等用地。

原凤凰庄私菜坊地块（即现家宴美食店后面部分）情况：龚灿明与该地块业主徐玉娟签订《租赁合同》，合同约定龚灿明租用该地块，期限为2013年2月10日至2020年12月31日，用途为做餐饮使用。同时议定合同在2020年12月31日到期后续约至2022年8月1号。依据《复函》，该地块涉嫌侵占生产防护绿地（G2）、铁路用地（T1）等用地。

（一）家宴美食店前面部分（原家宴美食店所占地块）涉嫌侵占生产防护绿地（G2）、道路用地（S1）等用地，其建设现状不符合相关规定，区城管局应当依法对其进行处理。
