# 内江高新区金石广场“4·8”机械伤害 一般事故调查报告

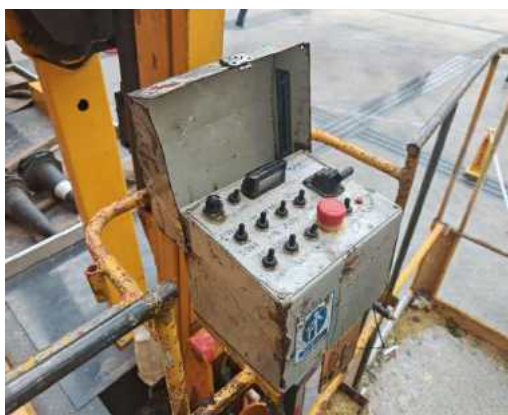
验验证及综合分析认定：涉事高空作业车工作平台上升过程中，金属防护罩边沿与招牌边框底部发生挤压，导致防护罩受损下移，触发了急停开关。

鉴定意见为：高空作业车工作平台金属防护罩受挤压后能够触发紧急开关动作。

（按钮外观）

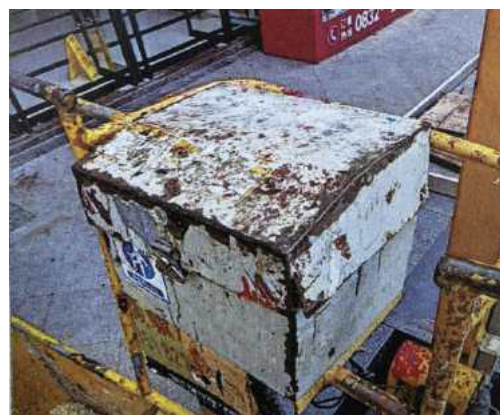
（金属防护罩外观）

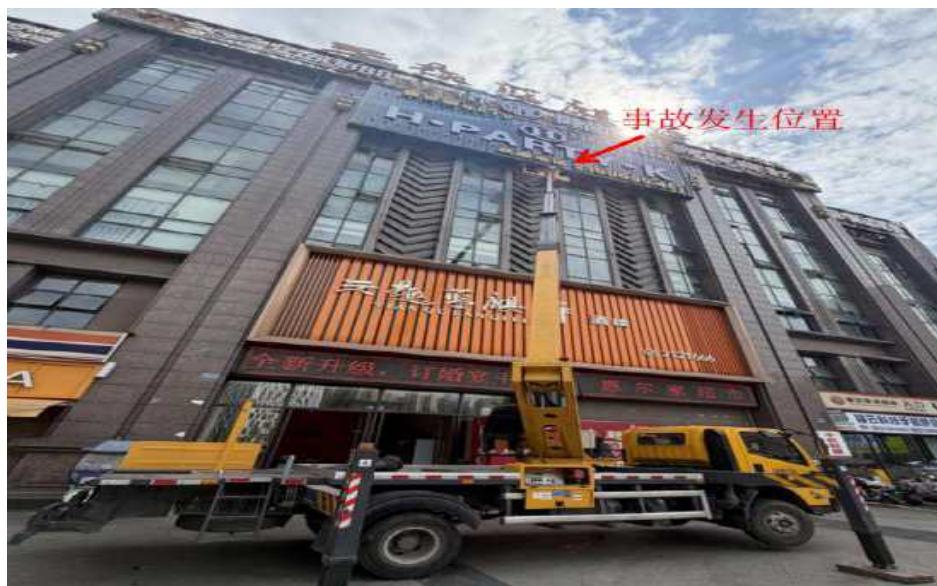
### （七）模拟现场图

事故发生时间为 4 月 8 日，天气阴间多云，事发时段为傍晚 19 时 40 分许，自然光线不足且无有效照明灯具，现场有大量人员跳舞，声音嘈杂，高空作业车操作人员与工作平台指挥人员无有效通讯工具，仅依靠手势、喊话沟通；招牌边框底部与工作平台护栏间距狭小，形成剪切、挤压风险区域。
