# 盱眙管仲亚飞粮油食品有限公司“6·16”一般 车辆伤害事故调查报告

盱眙县人民政府事故调查组

2026年7月8日

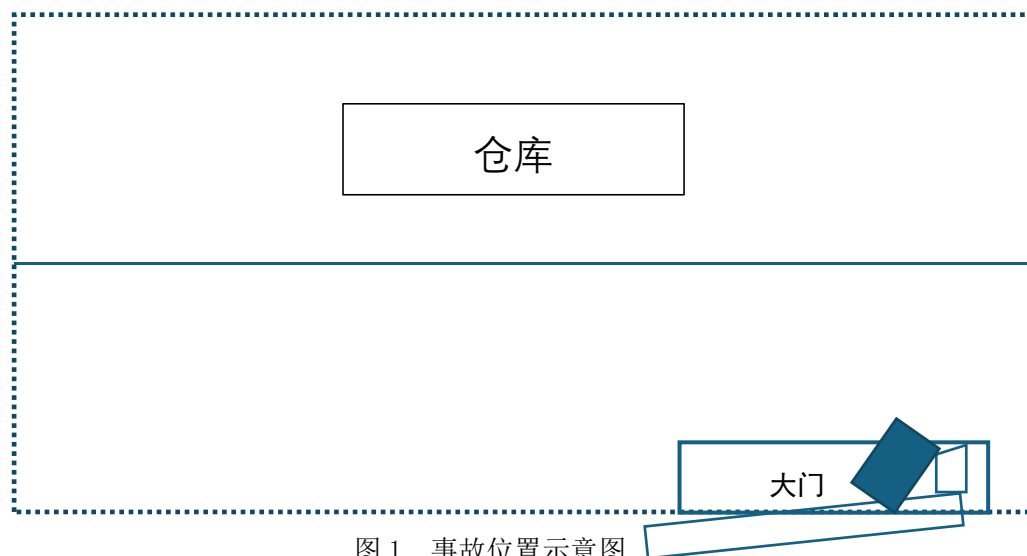
图 1 事故位置示意图

根据现场监控，事故发生地点位于亚飞粮油大门处。事故位置示意图，见图 1。

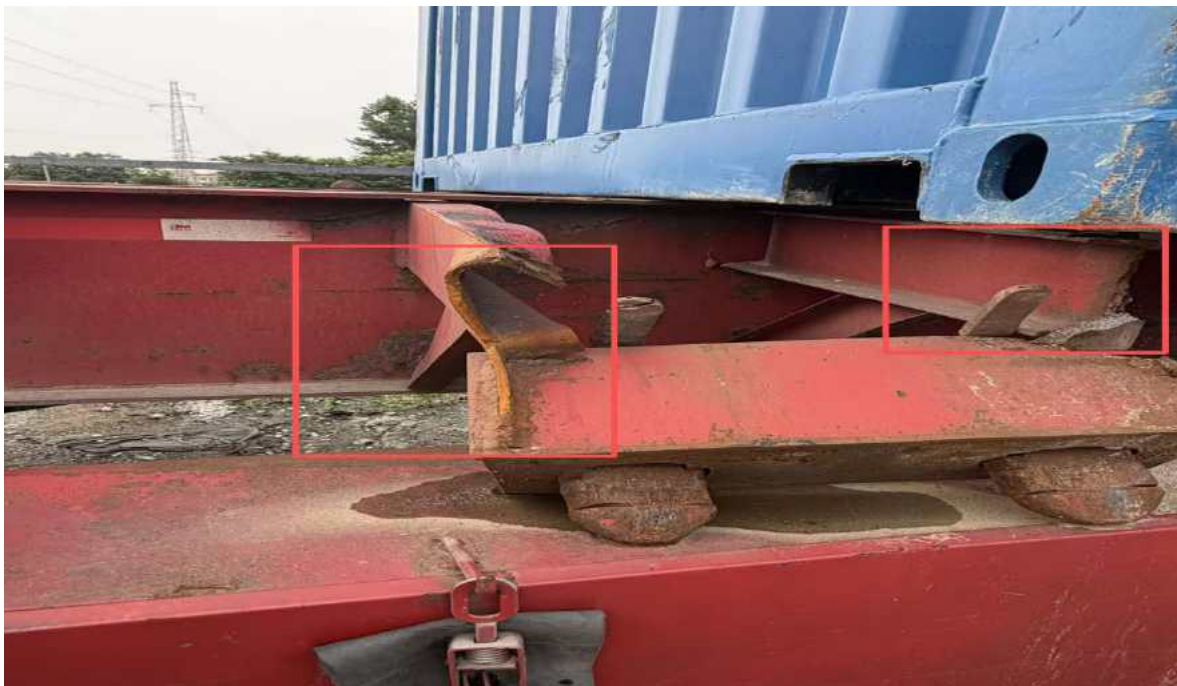
图 2：扭锁撕裂处

经现场勘查，亚飞公司大门长约 12 米，涉事车辆长约 16 米，车辆长度大于大门长度，故货车要进入大门，需要多次倒车。车身平板使用 2 组扭锁固定涉事货柜。其中从车头往车身数第二组靠车身外侧的扭锁有 2 处撕裂损伤（如图 2）。

约 17 点 50 分许，\*\*\*开始在大门前，进行倒车等一系列操作，寻找合适角度驶入厂区内卸货点。在整个过程中，\*\*\*多次极限操作车辆（包括打死方向、急踩刹车），同时因货柜内部约 15 吨大米散落堆积，造成货柜重心偏移失衡，倒车过程中车辆发生晃动，最终导致货柜倒塌，压扁车头，致\*\*\*被挤压死亡。

货车司机\*\*\*安全意识淡薄，对驾驶车辆存在的风险、危险辨识、认知不清，未能及时检查货物装载情况及集装箱锁扣是否加固完好，在装载不平衡的情形下，冒险驾驶，在来回极限倒车过程中，车头及车身发生晃动，最终导致集装箱货柜倒塌，压扁车头，\*\*\*被挤压死亡。

**（二）加强道路监管，降低事故风险。**公安交警和交通运输部门要加大路查路巡道路运输领域隐患排查整治，特别是要加强对发生道路运输事故车辆的临时管控力度，督促提醒驾驶员及时检查货物装载情况，对受损货物明显固定不牢，装载不平衡的一律不予放行。
