# 吴川塘墘自建房“9·10”一般 物体打击事故调查报告

编制单位：吴川塘墘自建房“9·10”一般物体打击事故调查组

编制日期：2025 年 7 月 7 日

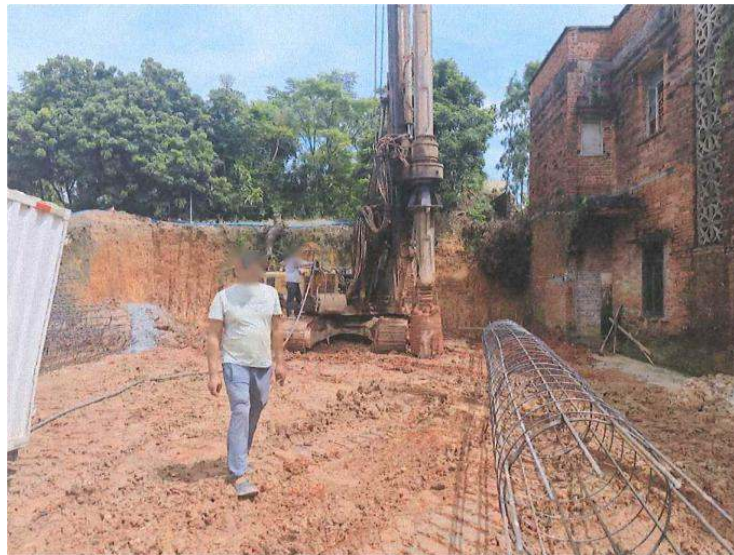
图 1 事发钻机图

事故钻机为TQ280旋挖钻机，广西同庆机械制造有限公司制造，有产品合格证，出厂编号190420003，发动机编号

J7CG0K30010，为招\*远所有，操作员李\*勇持有相关的操作证。原设计没有安装后视镜，操作人员身后存在盲区，无法通过后视镜看到后面的情况。

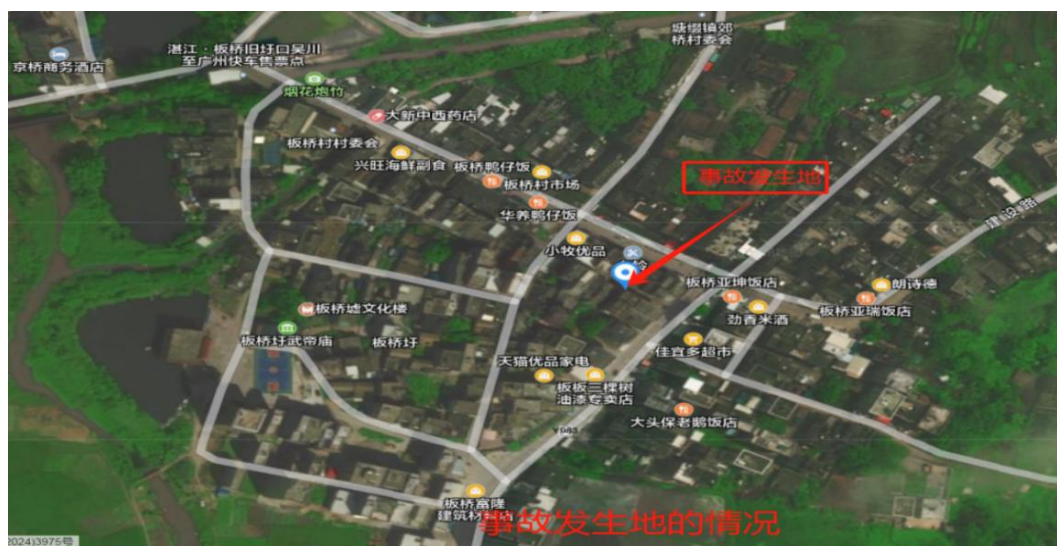
图 3 事故发生位置图

事故发生地点位于广东省吴川市塘垌镇板桥村乡道 y983 与建设路交汇路口附近，易\*金自建房的施工现场

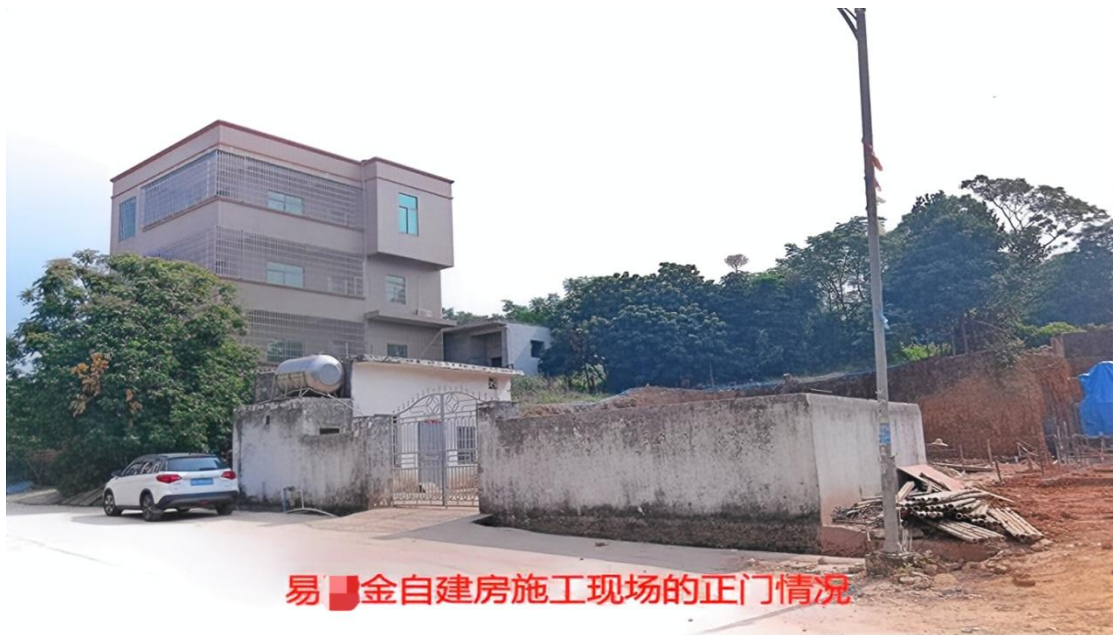
图 4 易\*金自建房施工现场正门情况图

事发时，施工现场在进行钻桩作业，还没开始建筑施工。事故现场可见，地面已经经过平整和清理；大门口正对面和左面的边坡经过了修整；拟建房的地面已经放好线，并且打上木桩标记；钻孔桩的钢筋笼和工具摆放在大门的左边场地上；大门和临街的围墙完好，事故现场四面中有 3 面是封闭的，场地的右边与另一自建房施工现场相邻，人员可以从这里进出。

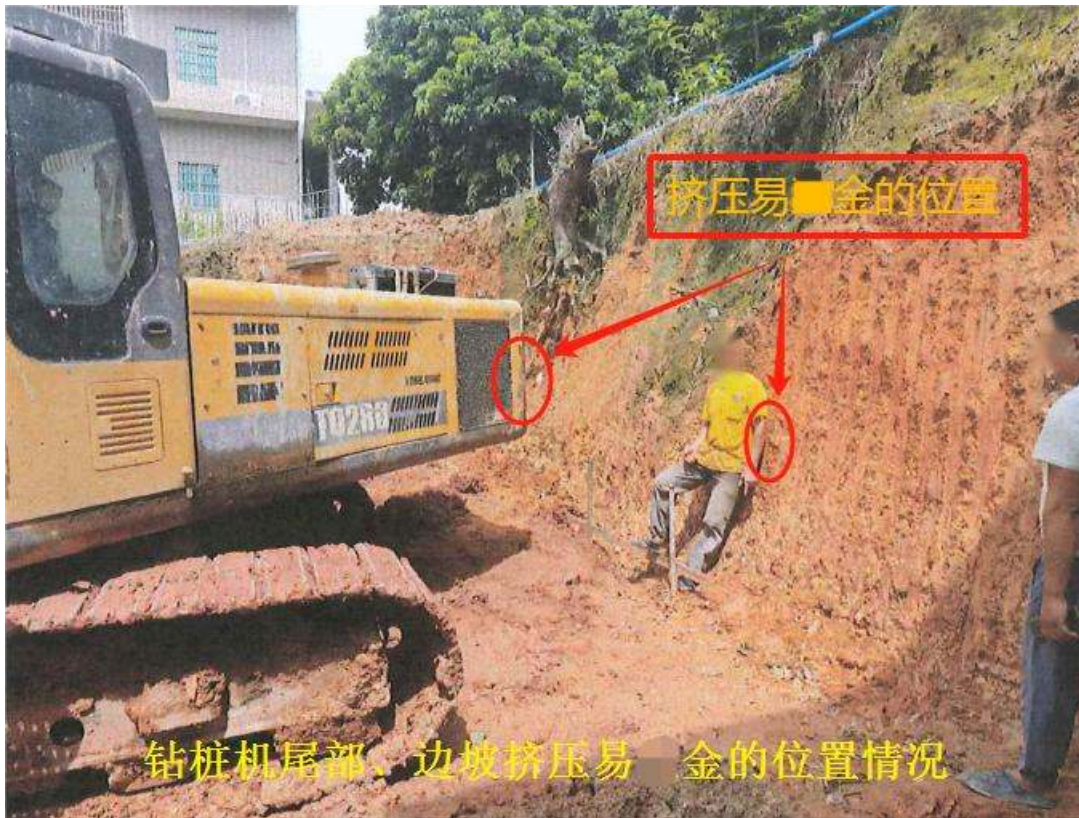
对施工场地作了简单的测量：边坡的垂直高度约 4m；场地长约 21m，宽约 12.5m；钢筋笼长约 9m，直径约 0.8m；挤压位置在边坡上留下痕迹，距离场地右边约 4.3m，距离地面高约 1.3m。

图 5 钻机尾部、边坡挤压易\*金的位置图

易\*金是非钻机作业人员，违规从钻机的尾部进入到钻桩机与边坡之间的狭窄通道，打算经过该通道到达钻机前部，以便观察钻机钻孔的情况，与此同时，李\*勇在没有看见易\*金的情况下，操作钻机进行排土作业，钻机顺时针向右旋转到排土的位置，此时，钻机尾部顺时针向左，往边坡的方向摆动，将刚好经过的易\*金压在边坡上，导致其重伤，经抢救无效死亡。

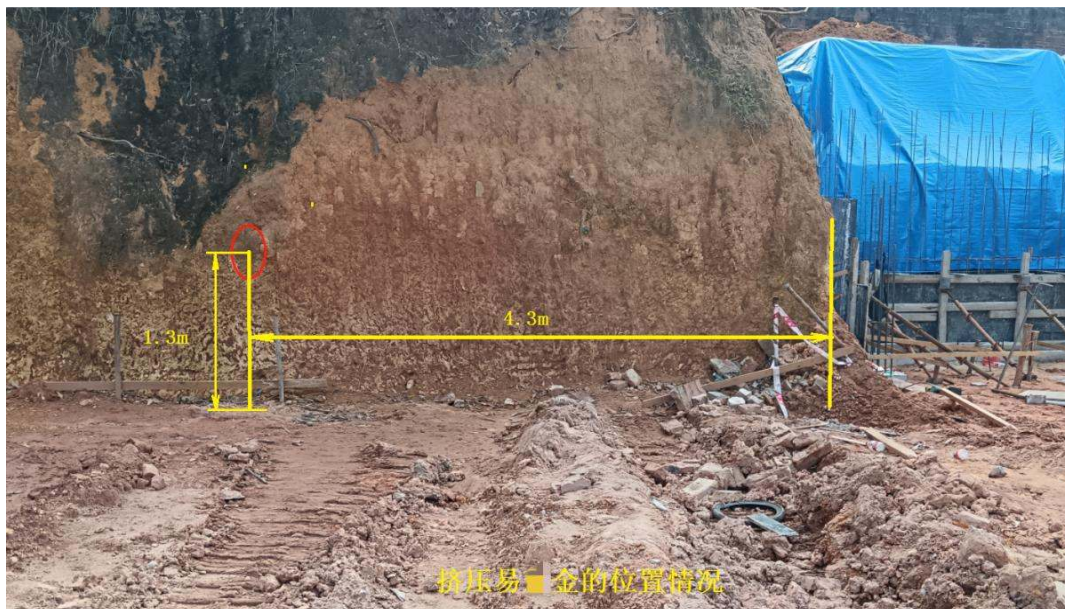
图 6 易\*金被挤压的位置图

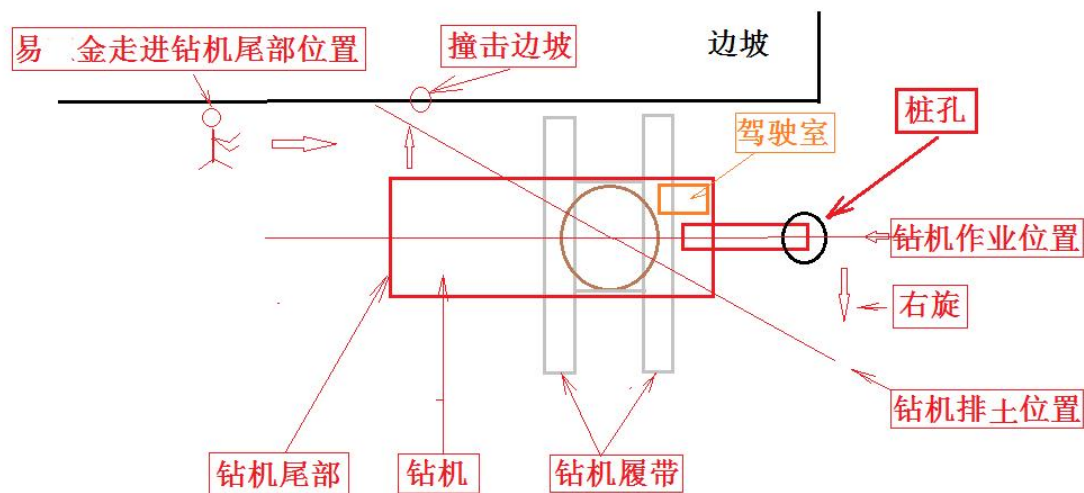
图 7 钻机正常作业及排土作业的示意图

事发前，钻机正在施工现场右边最靠近边坡的桩孔位置作业，钻头排土时，李\*勇操作钻机向右旋转一定的角度，离开桩孔的位置，然后排土，与此同时，钻机的尾部向左转动靠近边坡，已经多次撞击了边坡，留下了明显的痕迹，排土结束后，李\*勇操作钻机向左旋转，让钻头回到桩孔位置，继续钻孔，如此重复。另外，钻机没有像道路机动车那样安装有倒后镜，驾驶员无法从倒后镜观察到尾部的情况，因此，钻机尾部恰好是驾驶员的盲区。

综上，易\*金违规进入钻机作业范围内<sup>[2]</sup>，是导致发生事故的直接原因之一。
