## 大庆市龙凤区鑫添亿塑料制品加工厂“2·6”一般物体打击事故调查报告

信息来源：红岗区政府“2·6”事故调查组 发布时间：2025-04-24 10:25

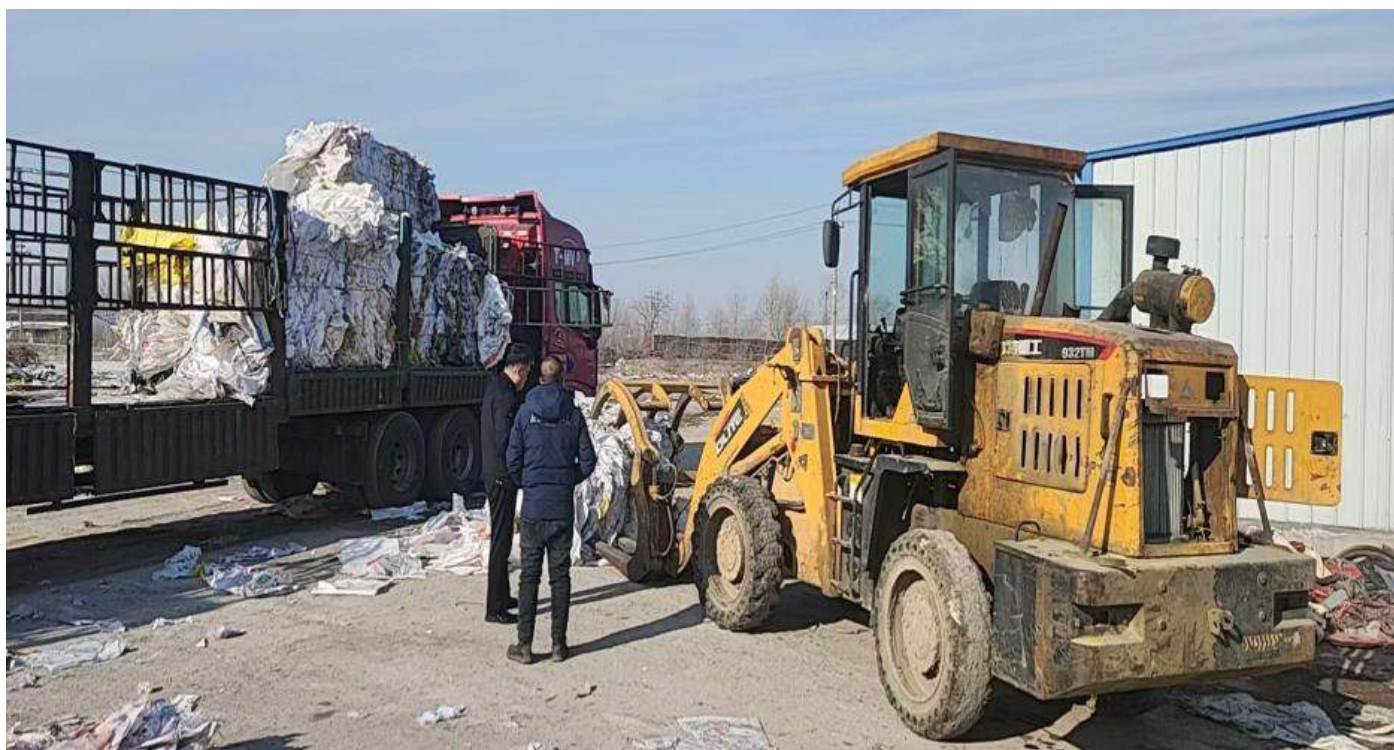
图1.现场勘察图

黄某臣卸最后两节时，包块绳子挂在车厢立柱上，悬空探出车厢外侧，随即停下装载机，周某彬看到后，从车厢上爬到包块上去摘绳子，在触摸到绳子时，周某彬发生坠落，包块瞬时从装载机夹臂上掉落，包块砸中周某彬。

鑫添亿加工厂帮工黄某臣驾驶装载机在卸车作业时，包块绳子挂住车厢立柱后，处置不当，使货物处于悬空危险状态；货车司机周某彬冒险摘取绳子，发生坠落，包块从装载机夹臂上掉落，是事故发生的直接原因。

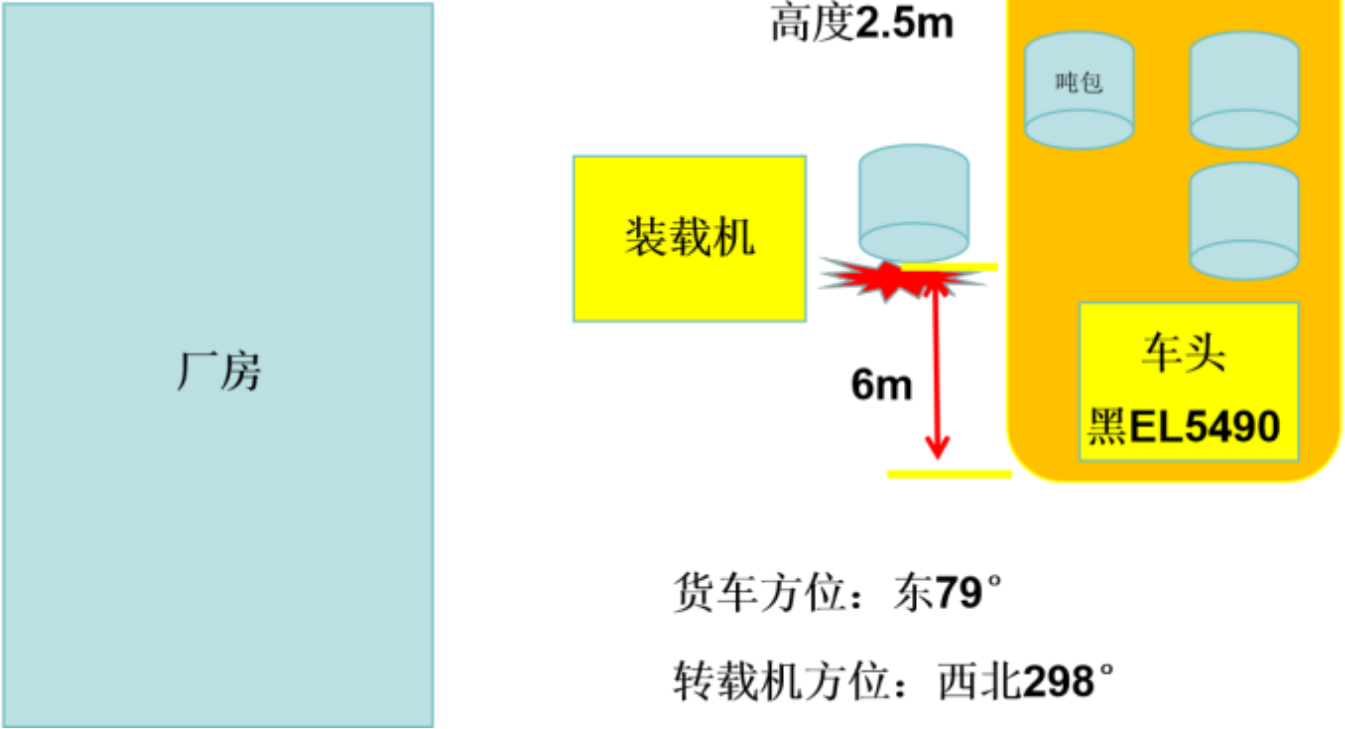
图2.事故现场示意图

事故时间：2024年2月6日  
事故地点：大庆市龙凤区鑫  
添亿塑料制品加工厂
