## 百色骑圣汽车销售服务有限公司玻璃运输装卸“8·7”较大物体打击事故调查报告

2025-01-08 09:05 来源：百色市安全生产委员会办公室

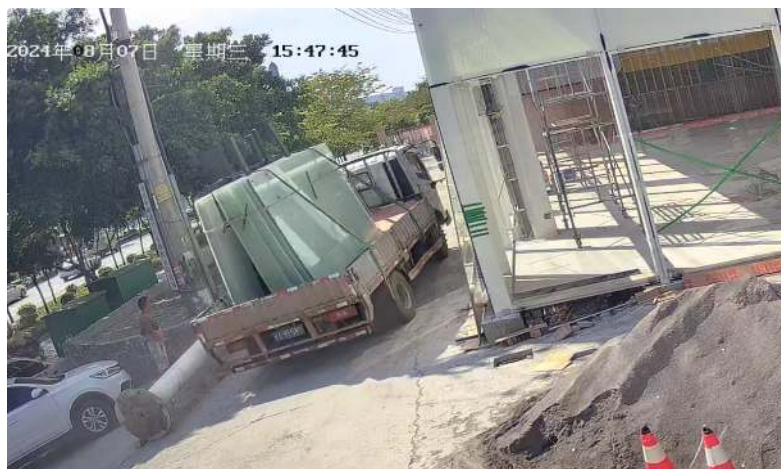
2024年8月7日16时许, 广西钦州亿明节能玻璃有限公司员工张成庆驾驶载有40块涉事装修玻璃的福田轻型栏板牌号桂A9E5W5) 到达百色骑圣汽车销售服务有限公司的捷途汽车百色店装修施工工地旁的空地后, 电话联系余\*全璃的装车方式为40片玻璃放置在A型铁架两侧, 右侧32片, 左侧8片(图1), 40片玻璃总重量约为8494.4kg。余\*全李\*林找工人进行卸货。李\*林找到杨\*华、杨\*思、杨\*喜、杨\*道、杨\*奖、杨\*志等6名工人进行卸货。8月7日16时33\*林和杨再思2人在货车上将A型架右边的玻璃逐片倾斜放下货车, 由杨\*华、杨\*喜、杨\*道、杨\*奖、杨\*志在货车下后搬至旁边墙面靠墙摆放(图2)(图3), 在卸下货车上A型架右边的19片玻璃后(图4), 17时14分, 李\*林指挥司往前开约十米到达事故发生点。17时16分, 李\*林和杨再思2人在货车上将A型架左边的第一片玻璃放下货车, 杨\*华、杨\*道、杨\*奖、杨\*志在货车下接住玻璃时, 突然货车上A型架左边的7块玻璃同时倒向左侧, 砸到正在接住第一片玻璃喜、杨\*道、杨\*奖、杨\*志4名装卸工人身上(图5、图6), 致4人死亡。

图1.1 事故发生前玻璃装车情况及示意图

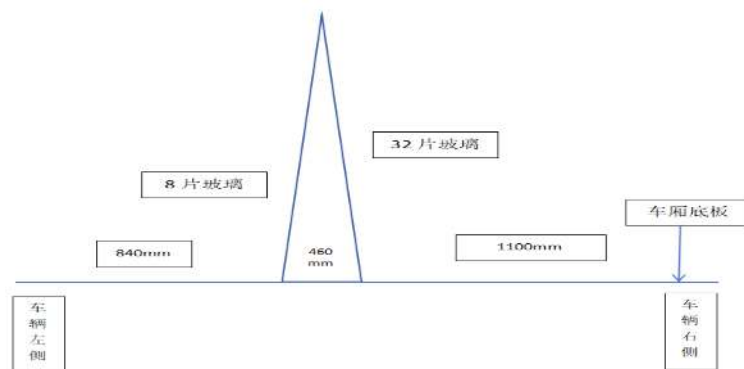
图2.工人站位图

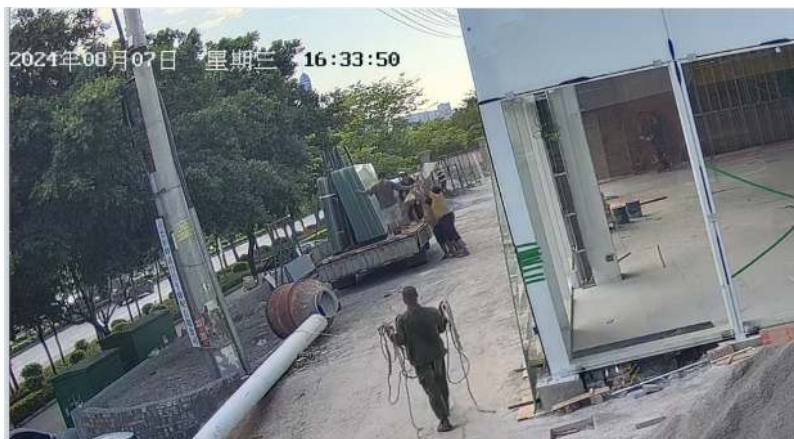
图3.工人卸车方式

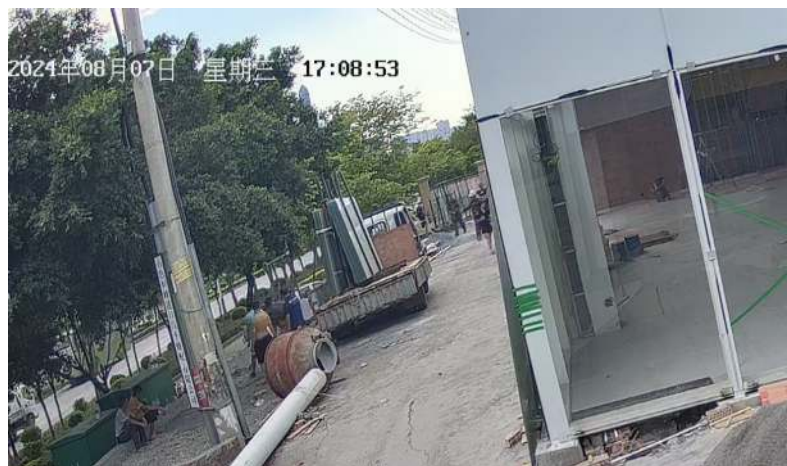
图4.1 卸下A型架右边19块玻璃后装车情况及示意图

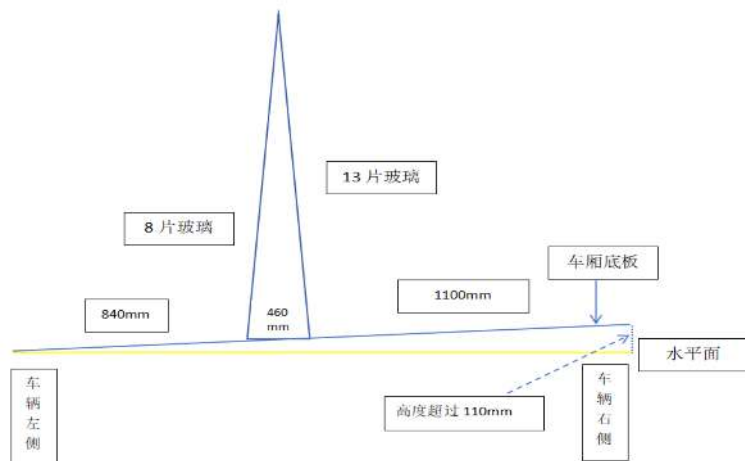
图4.2卸下A型架右边19块玻璃后装车情况及示意图

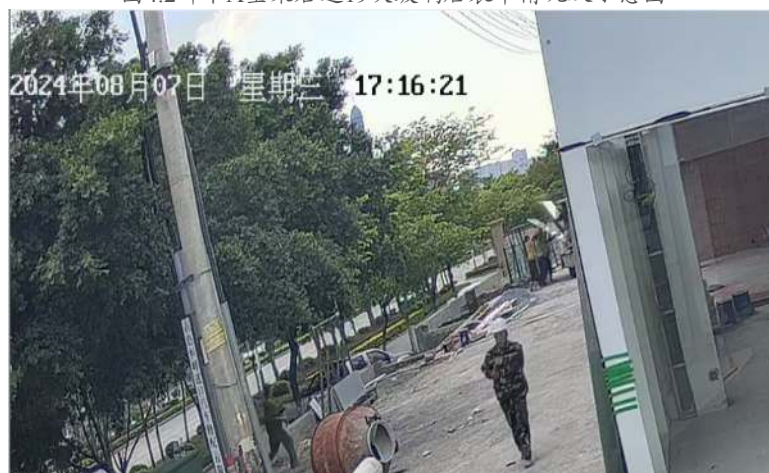
图5. 货车上A型架左边的7块玻璃同时倒向第一块玻璃

作业人员安全意识淡薄，在组织卸货前未对玻璃卸载进行安全风险辨识，未对作业环境作充分的分析，停放玻  
辆的地面左侧较低，车厢底板往左侧倾斜，采取人工进行卸货作业，且卸货过程中未采取相应安全防护措施，在卸下  
侧第一块玻璃时，第一块玻璃的底部向内侧挤压其余7块玻璃底部，其余7块玻璃一并向左侧倾倒，砸到正在接住第  
的4名装卸工人身上，造成4人死亡。

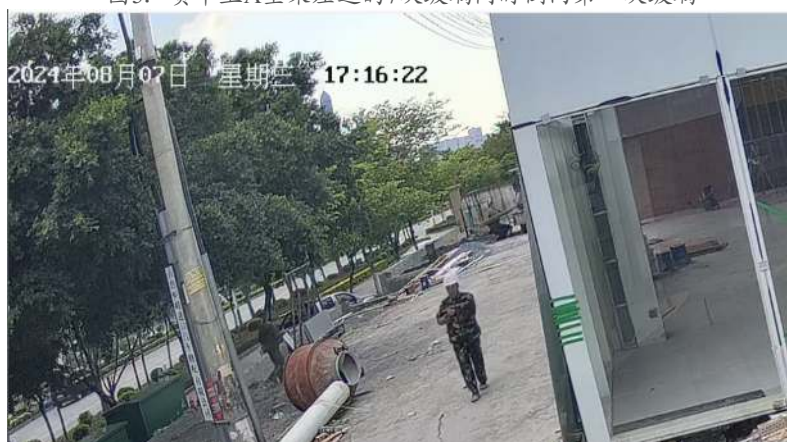
图6.倒下的玻璃砸到杨\*喜、杨\*道、杨\*奖、杨\*志身上

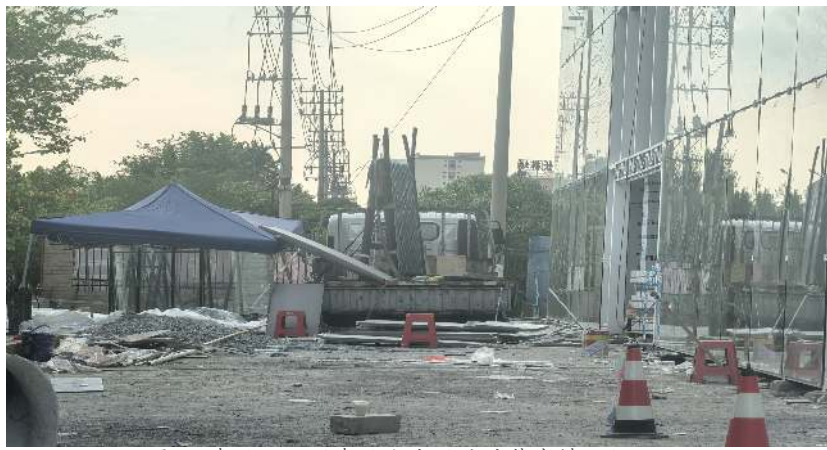
事故现场位于百色市右江区火车站站前大道六料屯（A地块）场地的捷途汽车百色店装修施工工地（图7）。

图7. 事故现场（事故发生后玻璃装车情况）

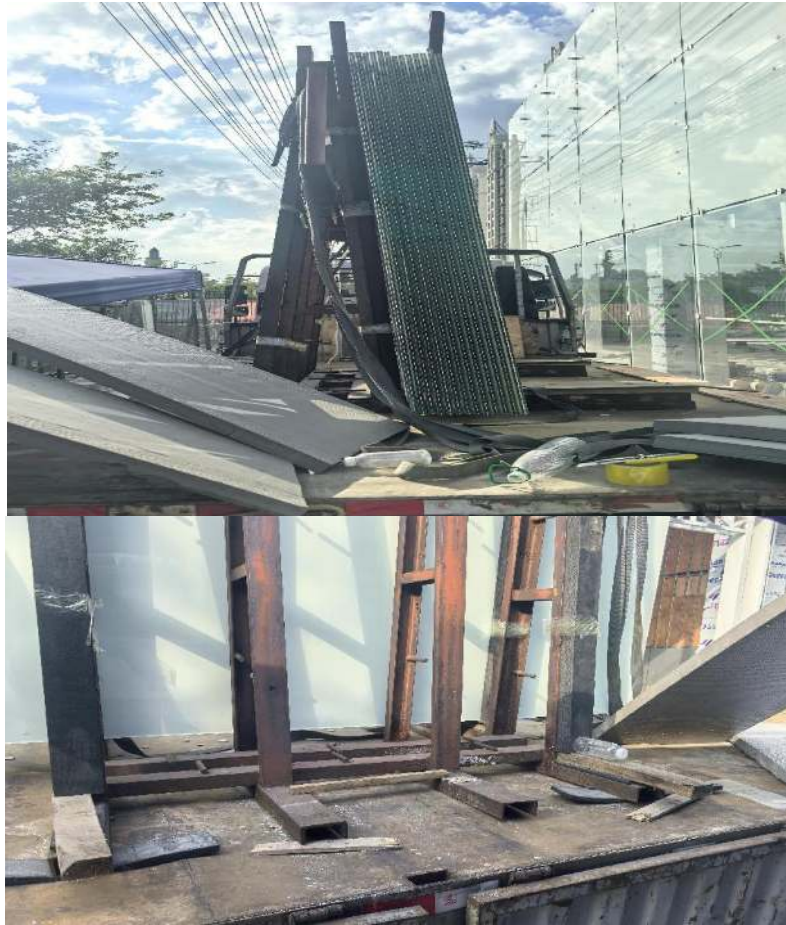
放置玻璃的A型铁架为玻璃厂家自制生产，采用吊装方式装车，A型铁架底部宽度0.46m，高度2.0m（图8）。

图8. 玻璃厂家自制的A型铁架

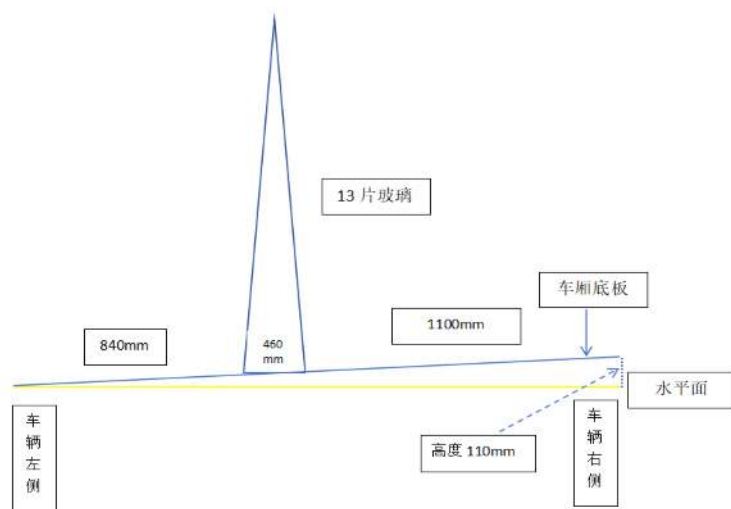
技术组使用专用设备对玻璃卸车时车辆停放区域的地面倾斜度进行了检测，车辆左侧地面比右侧地面低40mm，板倾斜度进行了检测，车厢左侧比右侧低70mm（图9）。

图9. 事故发生后玻璃装车停放情况示意图
