**房山区农村污水处理工程（周口村等 14 村  
截污治污）-施工二标（大石窝镇）  
“9·3”一般坍塌事故调查报告**

“9·3”事故调查组

2024 年 10 月

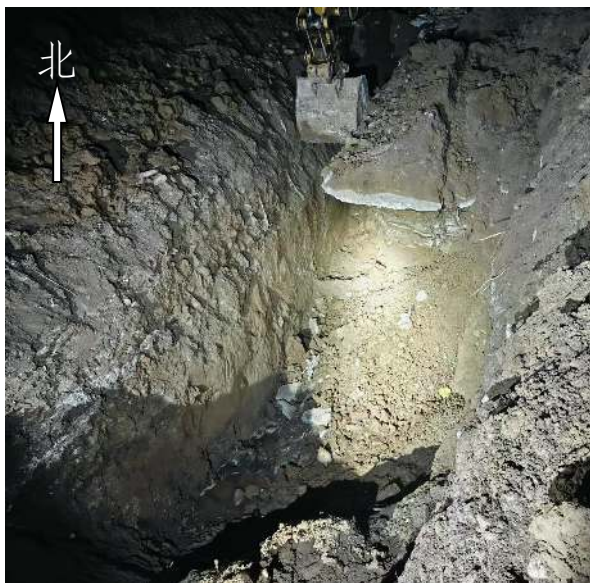
图 1 沟槽坍塌位置

经现场勘查，事发地点位于房山区大石窝镇半壁店村纸房片区胡同内，道路两侧有村民院落。在水泥路上开挖沟槽，沟槽为南北走向，沟槽南端为一检查井，现场沟槽长约7米、深约2.7

米、宽约 1 米，现场沟槽未放坡也未设置支撑防护等防坍塌措施，两侧堆土紧挨槽边堆放。

通过询问相关人员、现场勘查、查阅资料，综合分析本起事故的直接原因为：郭 X 强在沟槽未有支撑防护等安全措施的情况下进入沟槽内作业<sup>[1]</sup>；事发沟槽在不具备放坡条件的情况下，未严格按照方案要求采取支撑防护措施<sup>[2]</sup>，且挖出土方未按要求堆土<sup>[3]</sup>，增大槽帮载荷，造成沟槽突发坍塌将郭树强掩埋，导致事故发生。
