## 永昌县鑫萤萤石矿业有限公司鑫萤萤石矿“6·16”一般坍塌事故调查报告

2026年6月16日14时05分，永昌县鑫萤萤石矿业有限公司鑫萤萤石矿改扩建井下2280中段南翼大巷距标识点272米处掘进工作面发生一起一般坍塌事故，造成1名作业人员死亡、1名作业人员轻伤。

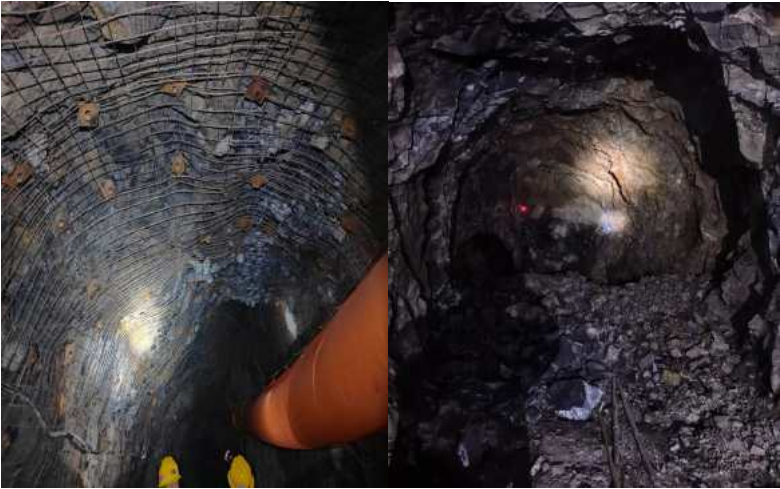
事故发生于独头掌子面以外2米处，现场存有少量点状血迹；掌子面距2280中段南翼大巷标识点272米。巷道及现场基本情况，巷道规格：巷道高3.2米、宽3.2米，断面为三心拱；冒落区域参数：冒落区域断面高3.5米、宽3.7米，冒落堆平均高度0.35米、长度1.5米、宽3.7米，预估冒落量约1.2立方米；冒落物情况：现场有5块最大直径0.3米的大块落石，其余为小块破碎石块；支护情况：巷道102米—151米、160米—167.5米、171.5米—180.5米岩石破碎段已实施锚杆挂网支护；掌子面后方3m范围发育岩石构造破碎带，岩体节理裂隙贯通发育，围岩岩性发生突变，由原均匀致密黑色完整围岩转变为破碎松散红褐色软弱围岩，巷道右侧围岩整体性、稳定性明显劣化，掌子面未采取支护措施，空顶作业；现场状态：事故后现场已停止作业、设置警戒，无二次险情。事故地点气体检测：二氧化碳0、氧气20.9%、一氧化碳0、硫化氢0；风速检测：斜井2280中段井下车场风速0.7m/s；通风情况：风筒由斜井外部直通掌子面。通风正常、风量满足作业要求。

事故点位掘进揭露隐蔽IV级糜棱构造破碎带，围岩节理完全贯通、整体性极差，天然具备瞬时垮落风险；作业人员在空顶距离3m、远超设计1.5m限值的破碎带裸巷内违章开展凿岩作业活动，作业前未严格落实双人敲帮问顶清除浮石制度，且未按设计实施临时和锚网喷联合永久支护，再加上爆破持续扰动围岩，多重违章行为叠加，诱发顶板瞬时垮落，是造成本次事故的直接原因。

矿山企业、施工项目部必须配齐专职地质技术员、专职支护技术员。掘进过程中遇岩性突变、发现破碎带时，应立即停工开展围岩稳定性评估，编制专项支护方案并落实后方可复工；精准划分I～IV级围岩，针对不同等级围岩落实差异化支护措施；破碎带掘进空顶距严格控制在1.5米以内；破碎带掘进作业统一降低单次爆破装药量，减少爆破震动对围岩的扰动；配齐锚杆拉力计、喷射混凝土厚度检测仪，强化支护施工全过程检测。严格执行支护隐蔽工程班组自检、施工单位复检、矿山企业终检“三检制”，建立三方签字验收台账。
