# 龙湾永中浙江\*\*\*\*有限公司“8·20” 一般车辆伤害事故调查报告

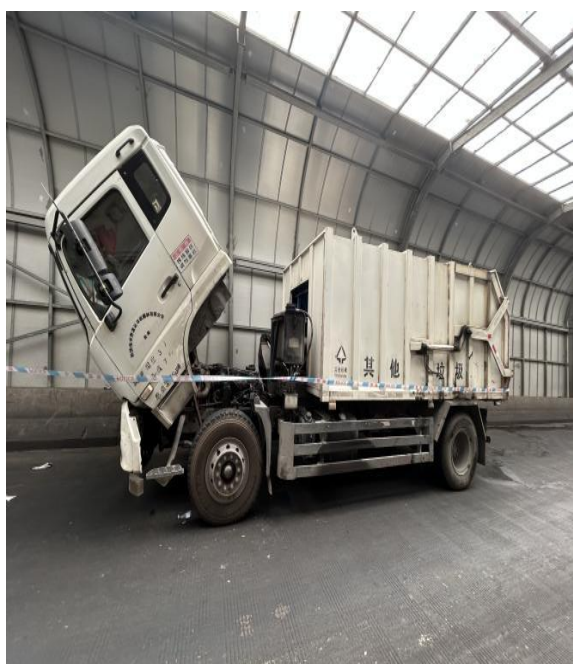
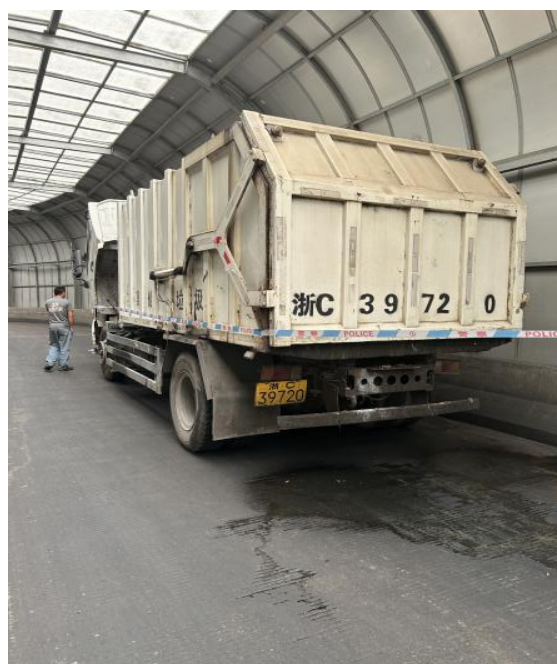
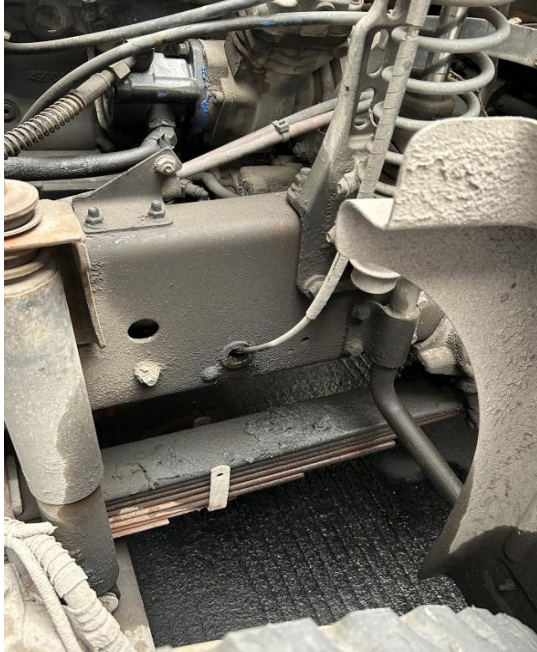
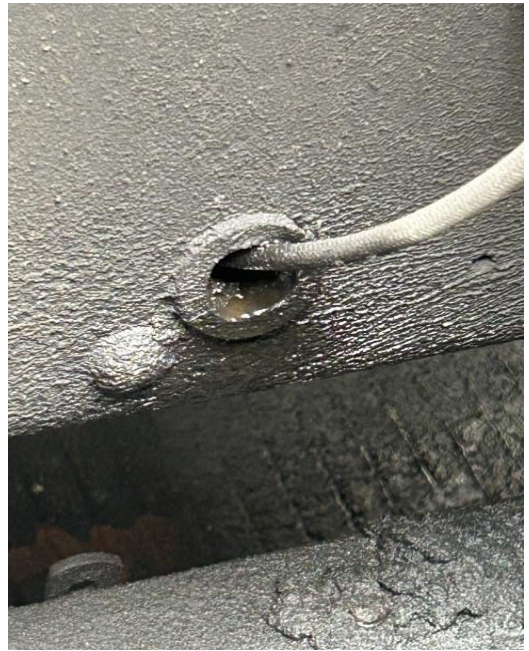
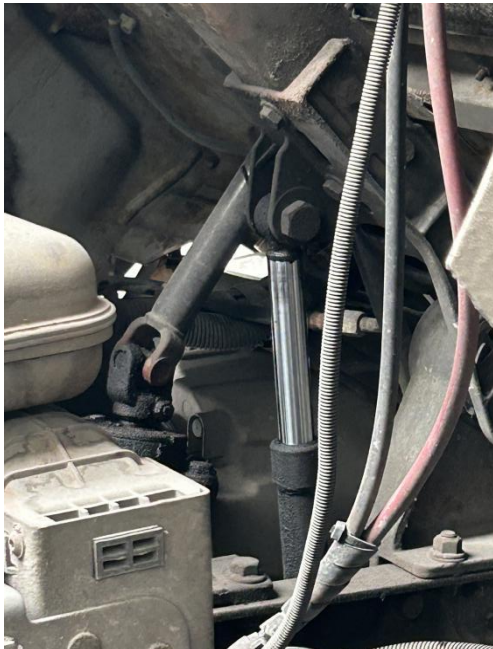
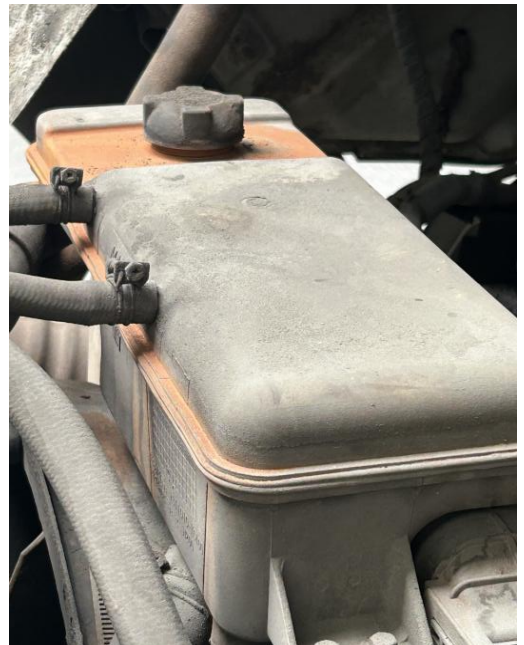
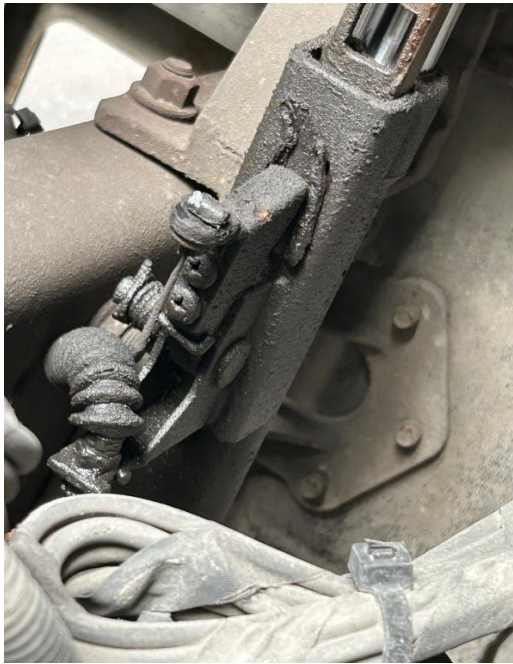
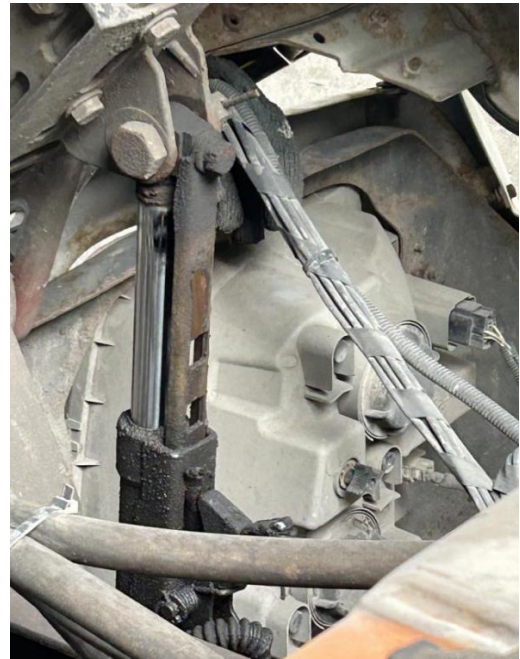
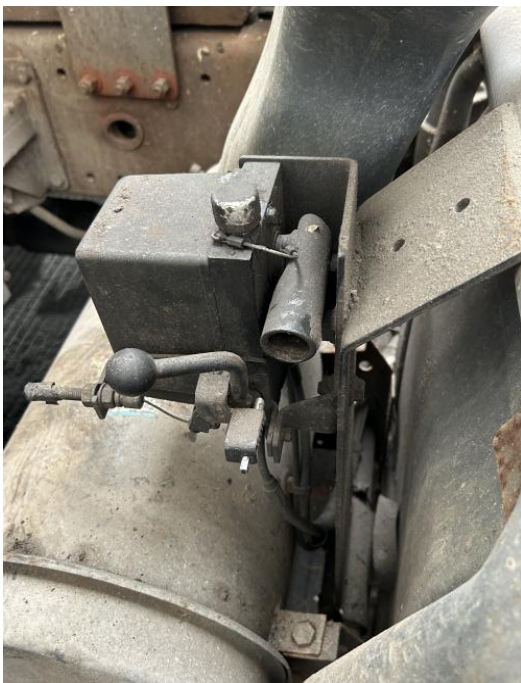
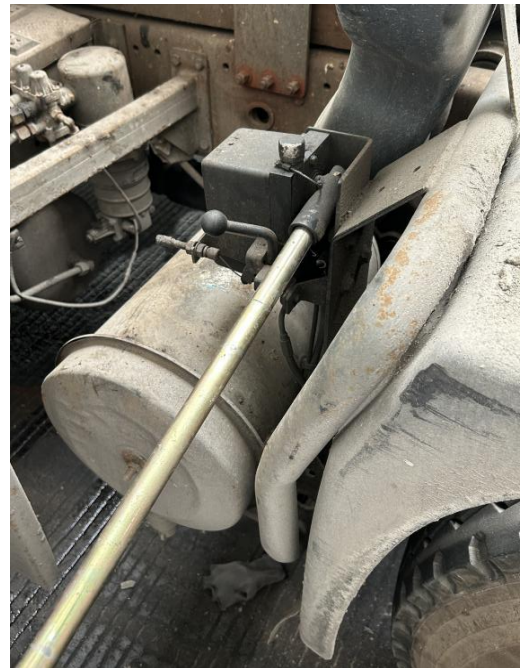
经勘验，浙江\*\*\*\*有限公司驾驶员刘某某驾驶的浙C\*\*\*\*垃圾运输车停放在温州永强\*\*\*\*有限公司引桥（坡道）上（上坡方向，坡度约6度），驾驶室处于支撑前翻状态，封闭式车厢

内装载有垃圾，驾驶室的液压顶油管破裂，驾驶室下方立有 1 根金属管支撑（经现场了解系施救过程中架设）。

死者刘某某停车检查车辆故障情况过程中,液压泵顶油管突然破裂,液压泵顶升作用瞬间失效,是事故发生的直接原因。
