# 大鹏新区葵涌办事处木木夕舍民宿“4·30” 电梯挤压一般事故调查报告

“4·30”电梯维保亡人事故调查组  
2023 年 11 月

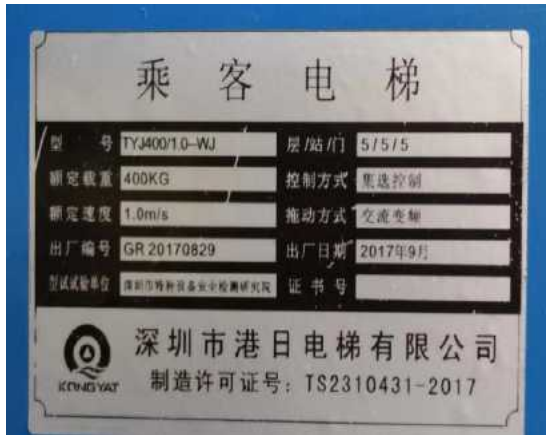
该设备为 5 层 5 站 5 门的乘客电梯，制造单位为深圳市港日电梯有限公司（现更名为福克斯电梯有限公司），型号为 TYJ400/1.0-WJ，额定速度为 1.0m/s，额定载重量为 400kg，产品编号为 GR20170829。买卖合同中注明，该设备名称为无机房别墅电梯。该电梯于 2017 年 9 月安装时，其性质为非公共场所安装且仅供单一家庭使用。2018 年 11 月，该别墅登记为民宿对外经营，电梯改作公共使用，但未依法办理特种设备使用登记。目前，涉事电梯已被查封。

图1 电梯铭牌信息

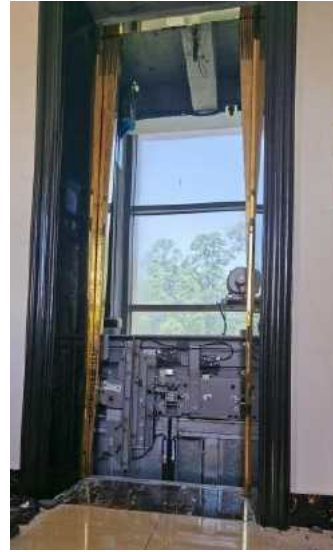
图2 五楼层门处现场图片

现场勘验时，该电梯5楼层门因消防救援破拆门扇损坏，门锁装置轻微变形，门套及层门外侧装饰部分破损。轿顶操纵箱变形，控制柜及电梯其他位置外观无异常，现场电梯因救援破拆已无法正常运行。

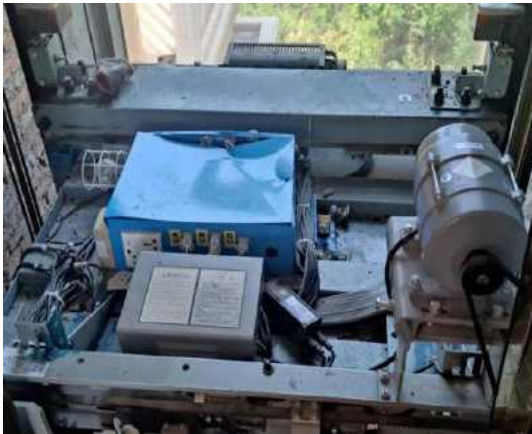
经现场勘验，涉事电梯的轿顶检修优先功能正常，轿顶急停开关功能正常。根据电梯技术资料和同型号电梯对比测试表明，涉事电梯具备自动返平层功能。

图3 电梯轿顶现场照片

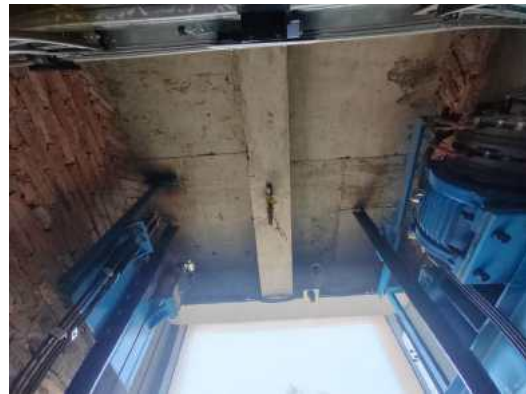
图4 轿顶空间照片

梁绍军在电梯维修过程中，未做好相应的安全防护措施，未遵守安全操作规程的要求，在进入电梯轿顶作业时，未佩戴安全帽，未将电梯始终设定为“检修状态”。根据现场轿顶检修开关及急停开关的位置状态，判断电梯轿厢上行动作的原因因为电梯处于非检修状态下的自动返平层运行导致。在电梯轿厢持续上行至5楼时，将梁绍军上身躯干部位挤夹于电梯轿厢顶部操纵箱与井道顶部横梁之间，致其窒息死亡。

**4. 电梯顶部安全空间不足，存在事故隐患。**经现场勘测，事故电梯在顶层平层位置时，轿顶操纵箱与井道顶部横梁垂直高度仅为 0.18m，远小于安装时的国家强制标准《电梯制造与安装安全规范》（GB7588-2003）第 5.7.1 条对顶层间距的要求；同时不满足顶层避险空间的要求（即 0.5m×0.6m×0.8m）。福克斯电梯有限公司（原深圳市港日电梯有限公司）安装成果不符合国家有关电梯安装强制标准，涉案电梯存在较大危险因素，未设置明显的安全警示标志，导致在事故发生时维保人员梁绍军没有足够的避险空间和反应时间。
