# 赤坎区玳瑁湾花园施工工地“4·16” 一般高处坠落事故调查报告

编制单位：赤坎区人民政府事故调查组

编制日期：2024 年 1 月 8 日

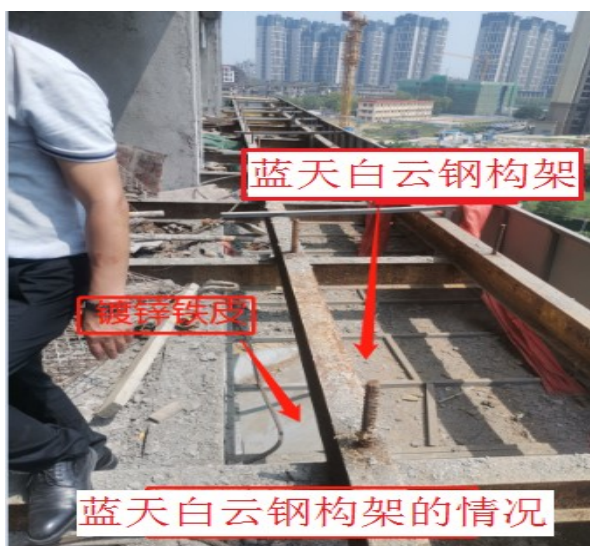
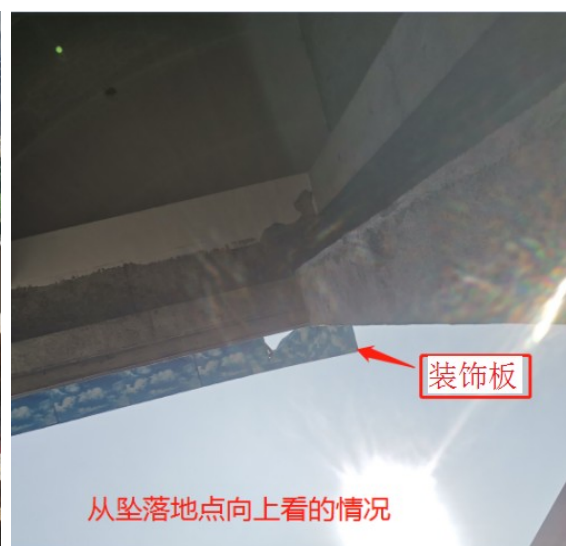
4月16日早上6时半至7时左右，外架班组工人陆陆续续到7#楼六层开始外架拆除作业，外架班组杂工陈某祥（死者）则未按规定佩戴好安全带在7#楼六层高空临边的蓝天白云装饰构件上清理杂物，大概7时左右，不慎踩塌蓝天白云装饰构件（见下图），导致高空坠落。

陈某祥在高空临边作业<sup>1</sup>时，安全意识淡薄，虽佩戴安全带，但未挂好安全绳，不慎踩塌蓝天白云装饰构件，坠落到地面导致重伤死亡。所以，未按照使用规则佩戴、使用劳动防护用品<sup>2</sup>，是导致事故发生的直接原因。

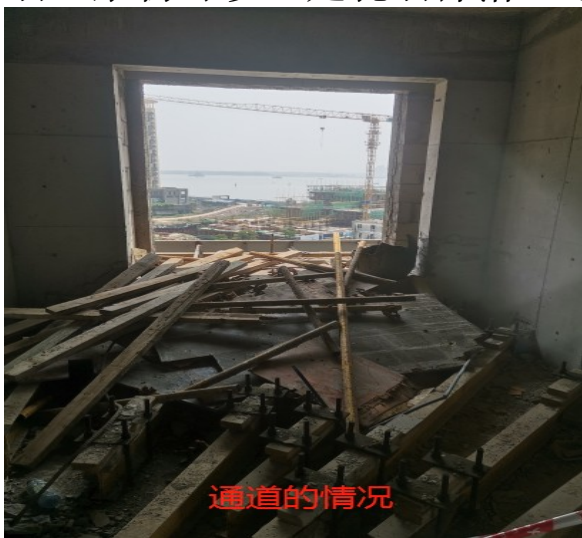
图 1

2023年4月16日上午11时左右，2名专家到珑湾花园二期7#楼6层施工工地勘查了事故现场，可见7#楼6层施工现场未预留安全通道，现场堆满已拆下的脚手架物料（见下图1）。到达楼层的边缘，设置有脚手架的支撑钢梁，钢梁上的脚手架已被拆除。沿6层外墙在钢梁下水平铺设了2m宽左右的厚约0.3毫米的镀锌铁皮蓝天白云装饰构件（见下图2）。蓝天白云装饰构件上堆放了许多杂物，且有些蓝天白云装饰构件破损，形成多处孔洞，杂物可以经过孔洞掉落至地面（见下图3）。

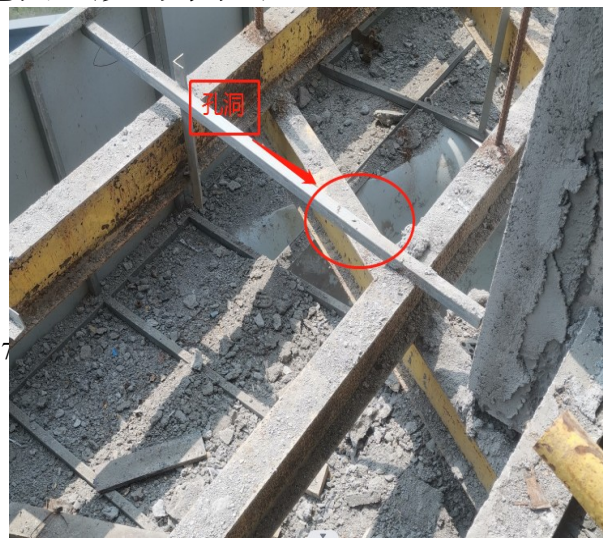
图 2

（三）安全风险辨识和隐患排查治理不到位。管理人员安全风险辨识能力不足，未能预见在厚约 0.3 毫米的镀锌铁皮蓝天白云装饰构件上清理杂物的风险，高空临边作业未安排专人现场安全管理，未及时排查并消除现场事故隐患。
