# 石家庄市无极县天泽鑫珍珠棉厂 “11·12”较大爆炸事故调查报告

2020年11月12日17时58分，无极县天泽鑫珍珠棉厂发生爆炸事故，造成8人死亡，直接经济损失约为609.58万元。

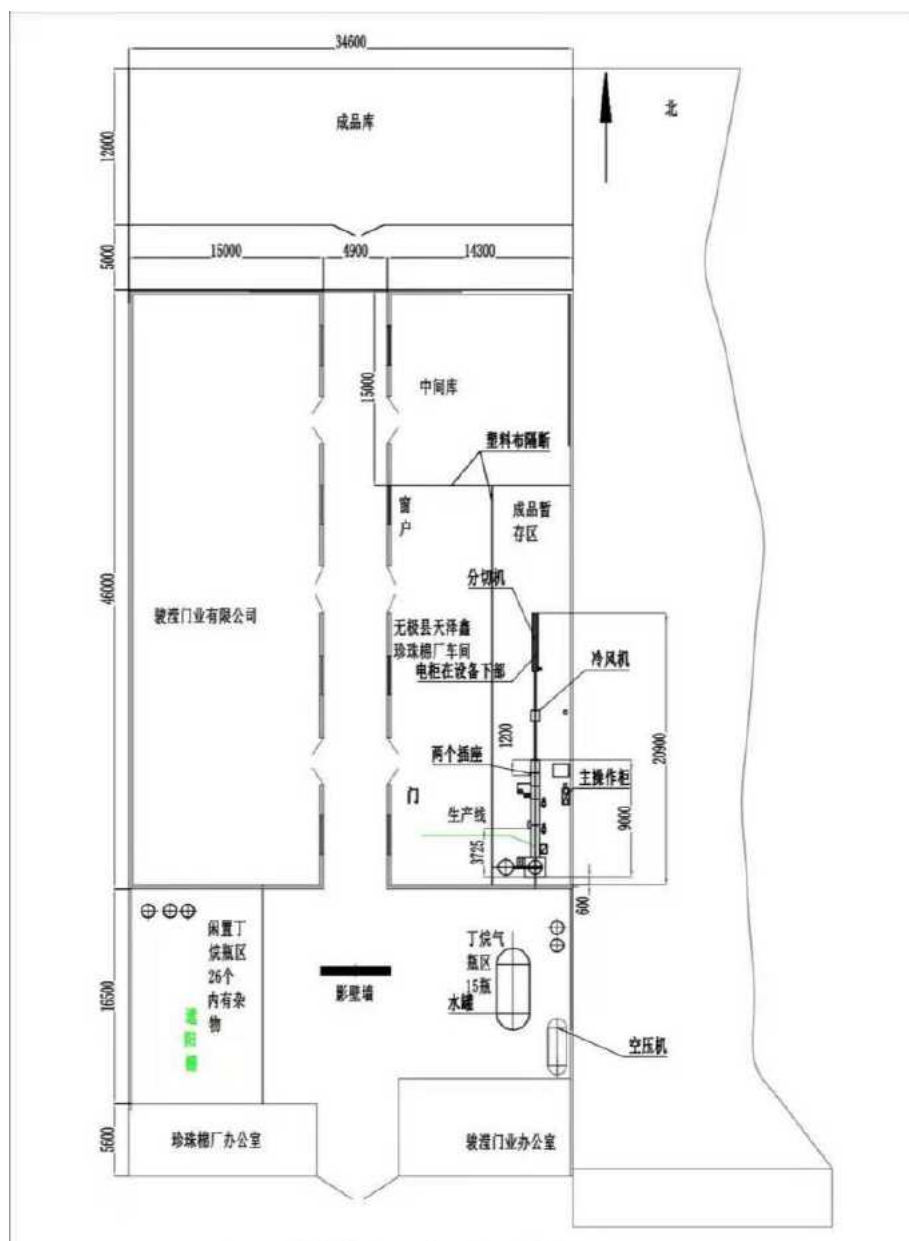
图 1 天泽鑫珍珠棉厂平面示意图

天泽鑫珍珠棉厂在大门东侧的办公室与厂房之间，设置有空气压缩机、丁烷钢瓶组、光氧净化设备，存有备用钢瓶。在大门西侧办公室与骏滢门业厂房之间搭有罩棚，棚内西北侧存放丁烷

空瓶。在车间内部东南侧南北走向安装珍珠棉生产设备 1 套；车间内用方木和塑料布搭建了隔断，作为生产区和成品中间库。（图 1）。

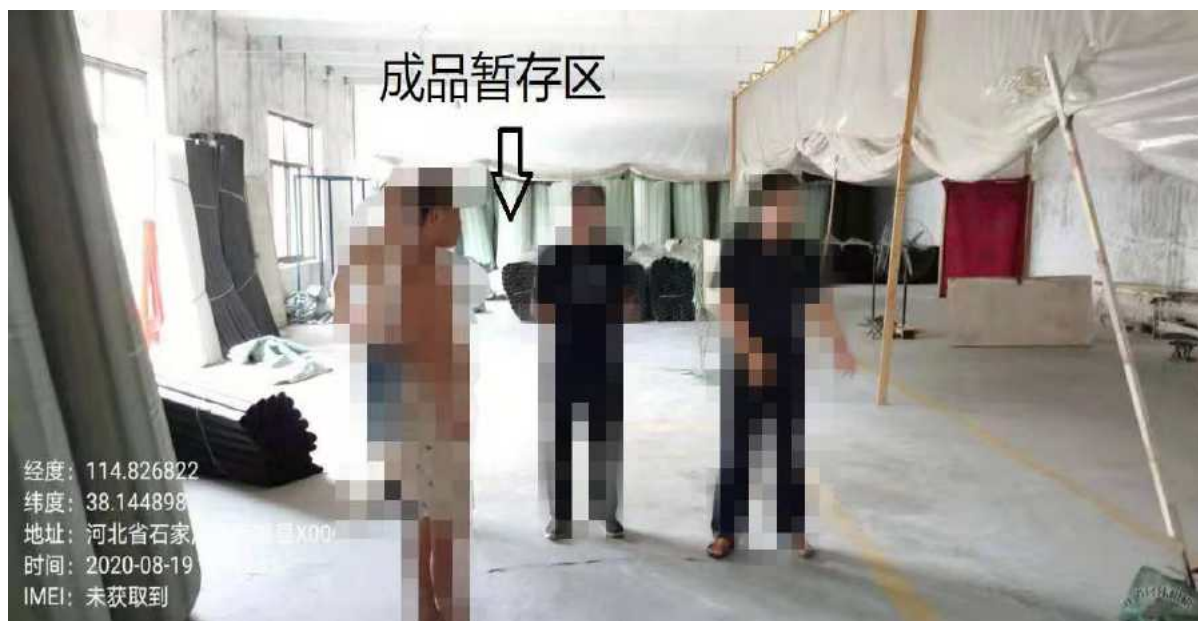
图3 事故发生前成品暂存区照片

爆炸造成天泽鑫珍珠棉厂生产车间内原安装于挤出机北侧 3m 处冷风机下方的鼓风机被冲击波推至挤出机中部东侧，原放置在挤出机机尾北侧约 6 米处的分切机被冲击波推至挤出机机尾东侧。

综上分析，爆炸的主要区域位于天泽鑫珍珠棉厂车间东西方向

中线以北，南北方向中线以东，即车间北侧偏东成品暂存区（图3）。

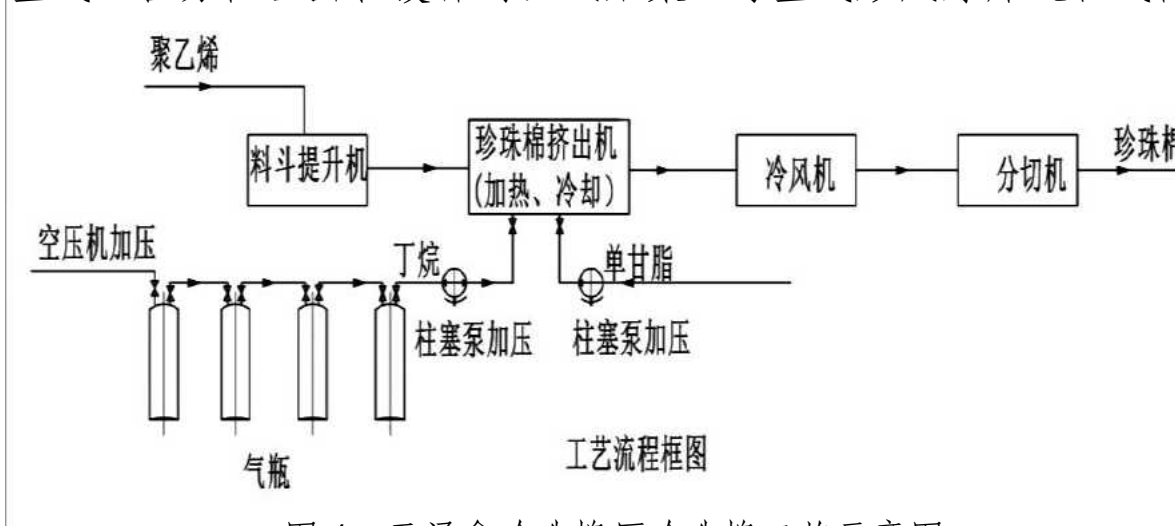
图4 天泽鑫珍珠棉厂珍珠棉工艺示意图

经查，天泽鑫珍珠棉厂用聚乙烯为原料、丁烷为发泡剂生产珍珠棉。生产工艺是将聚乙烯颗粒等原料搅拌后，通过提升料斗加入到挤出机内，经挤出机内螺杆混合、塑化熔融均化，与高压泵注入的丁烷和单甘酯在适宜的温度条件下充分接触、混合、均化，经定径装置吹胀、冷却定径、剖开、展平后切割成定型产品（图 4）。丁烷在珍珠棉生产过程中只用于物理发泡，不发生化学变化，高压液态注入挤出机，在挤出机内与物料混合，挤出后在物料中迅速气化起到发泡作用。丁烷气体在生产过程中部分扩散

到车间，部分残存在珍珠棉产品中并缓慢释放。扩散的丁烷气体部分由挤出机上部的抽风装置收集，通过废气排风管道至环保设施净化处理后排入大气；部分由门窗扩散。因丁烷气体密度大于空气，容易在溢出和缓释的区域聚集，与空气形成爆炸混合气体。

组织开展珍珠棉及同类型企业安全生产专项治理，深入排查摸清底数，严格专项治理标准。珍珠棉及同类型企业必须配备主机开启与环保排风启动联锁装置，确保生产过程中生产区域始终保持负压抽风状态；产品暂存区和存放区等丁烷等易燃易爆气体缓释区域，必须在建筑物墙体下部设置排风装置，排风管道并入环保废气处理系统；生产厂房、作业场所电气设备应符合《建筑设计防火规范》《爆炸危险环境电力装置设计规范》等国家标准和行业标准要求；在丁烷钢瓶存放区以及珍珠棉生产、存放区域必须设置可燃气体报警装置；丁烷加压推进采用氮气。通过一系列措施，切实提高珍珠棉及同类型企业本质安全水平，防范同类事故再次发生。

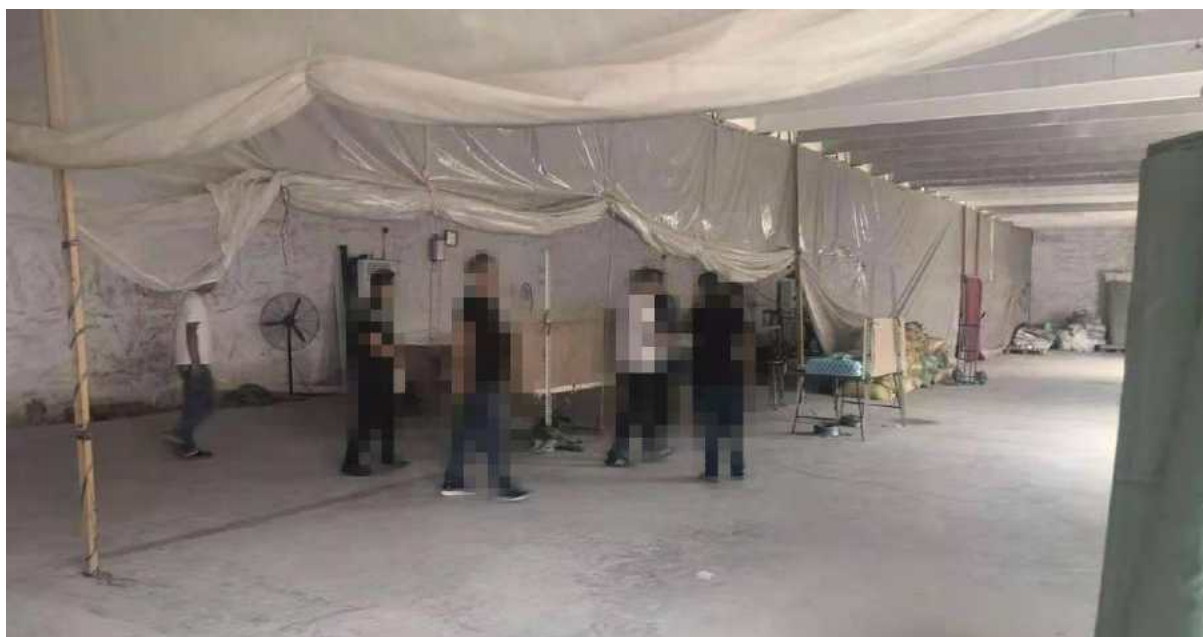
图 5 事故发生前塑料隔断照片

天泽鑫珍珠棉厂生产车间南北长46m，东西宽14.3m。在车间内北墙向南15m处设置了塑料布隔断，作为产品中间库，面积约214 m<sup>2</sup>。在车间东墙向西6m处，沿南北走向自南墙至北侧15m隔断处，用方木和塑料布搭建了隔断，隔出的区域为生产区，面积约443 m<sup>2</sup>（图5）。在生产区内，自车间南墙向北0.6m至9.6m处，自南向北设置了挤出机（图6）；挤出机北侧3m处设置风冷机，风冷机宽度0.4m；风冷机北侧3m设置分切机，分切机长度约2.5m；分切机北侧紧邻包装平台；包装平台北侧12.5m处至北侧隔断处为产品装袋和暂存区。
