# 黑龙江鸡西坤源煤业有限公司坤源煤矿 “12·20”重大运输事故调查报告

2023年12月20日14时36分，黑龙江省鸡西市坤源煤业有限公司坤源煤矿(以下简称坤源煤矿)发生一起重大运输事故。

调查认定，坤源煤矿“12·20”重大运输事故是一起因隐瞒作业区域、违法开采、违规使用提升设备、作业人员违章蹬车导致的重大生产安全责任事故，并且蓄意瞒报。

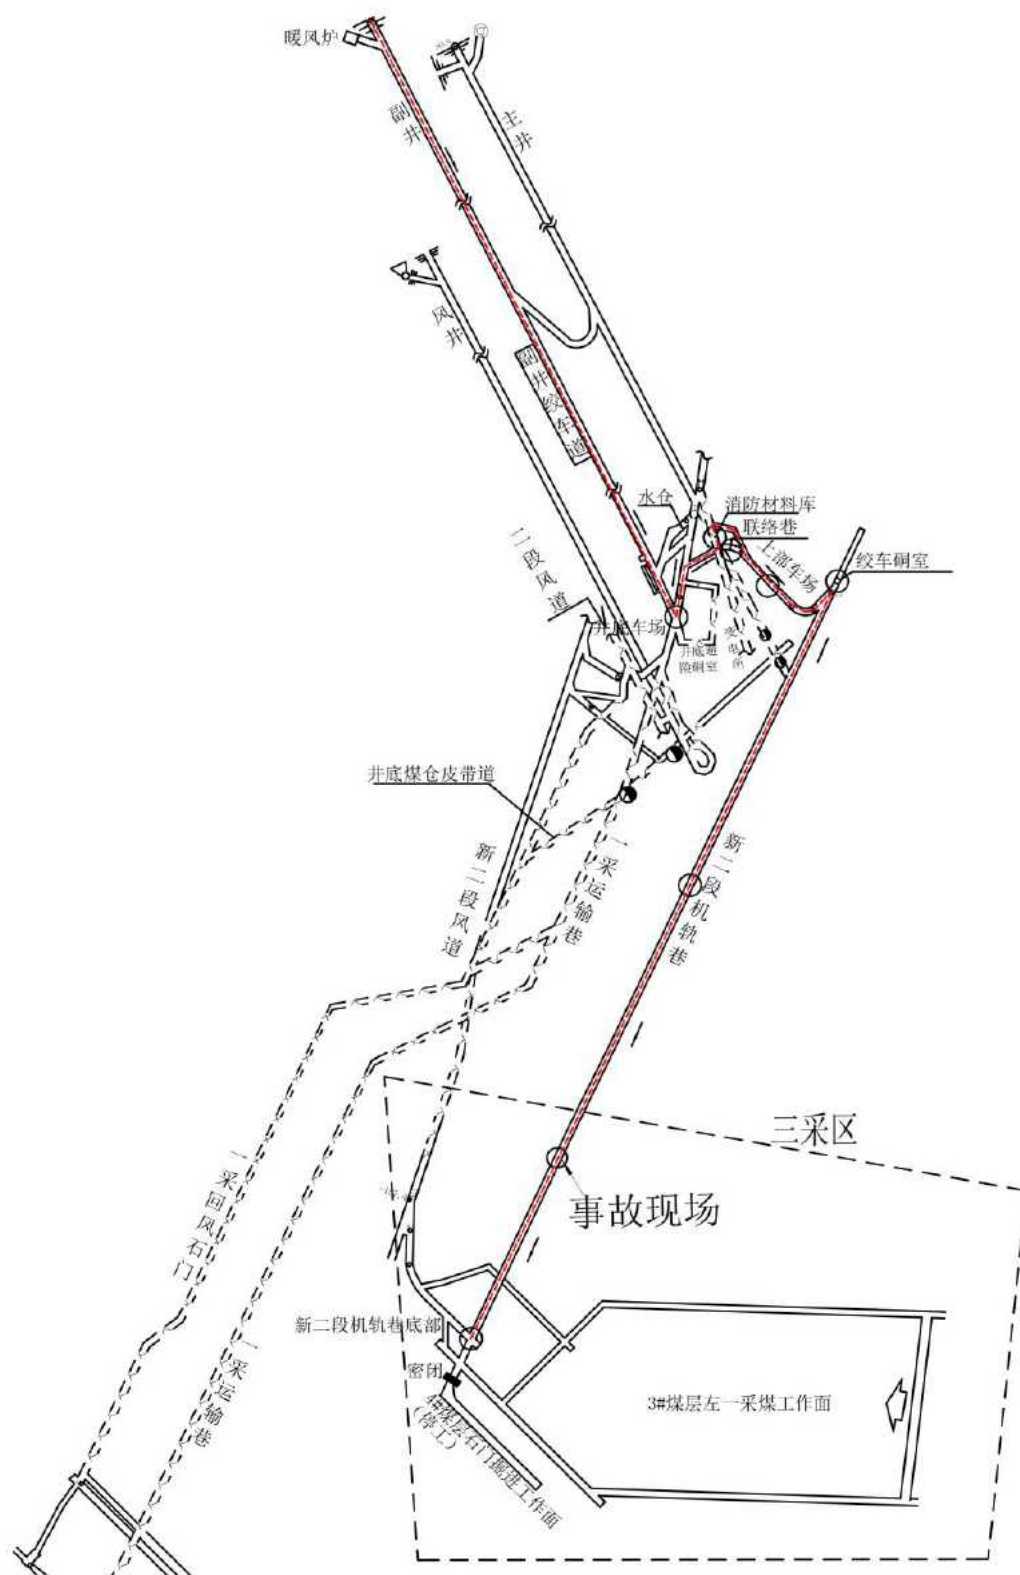
图 1 三采区示意图

事故采区为三采区，位于井田中部，2013 年开始建设，布置 2 条下山，分别为新二段机轨巷和新二段回风巷，2018 年未建成（见图 1）。采区内布置 1 个采煤工作面（3<sup>#</sup>上层左一综采面），工作面走向长 315 米，倾斜长 158 米，煤层平均厚度 1.9 米，平均倾角 19.6 度，采用走向长壁后退式采煤方法、综采工艺。该工作面于 2023 年 9 月安装，10 月开始回采，事故发生时，已回采 68 米。

该采区为隐蔽违法生产采区。采区行人、运料入口设在井下消防材料库内，为掩人耳目，用彩钢板包裹巷道全断面，并在入口处放置消防器材、风筒布和砖石等，制造不行人的假象。

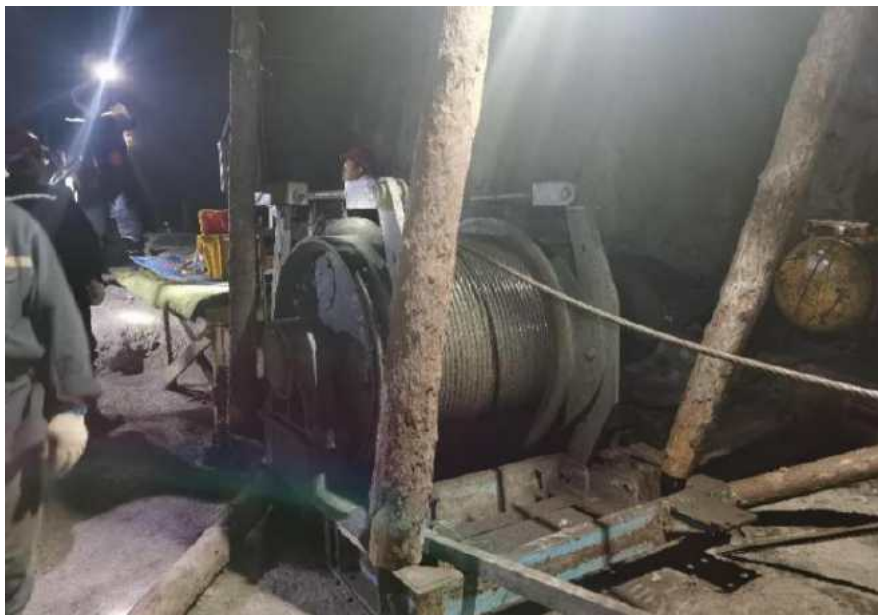
图 2 JD-4 调度绞车

事故地点为三采区新二段机轨巷（以下简称机轨巷），巷道斜长 600 米，坡度 20 度，采用带式输送机和轨道合一布置方式，上部安装一部 JD-4 调度绞车，电机功率 75 千瓦（见图 2）；铺设 30 公斤/米轨道，轨距 600 毫米；选用规格 6×19、直径 21.5 毫米非重要用途钢丝绳；下山方向右侧安装 DTL100/120/2×200 型带式输送机。机轨巷断面见图 3。

1. 提升设备使用不符合规定。机轨巷高差超过50米，未设置专用运送人员装置<sup>[2]</sup>；将调度绞车<sup>[3]</sup>和非重要用途钢丝绳<sup>[4]</sup>用于机轨巷提升物料和人员。

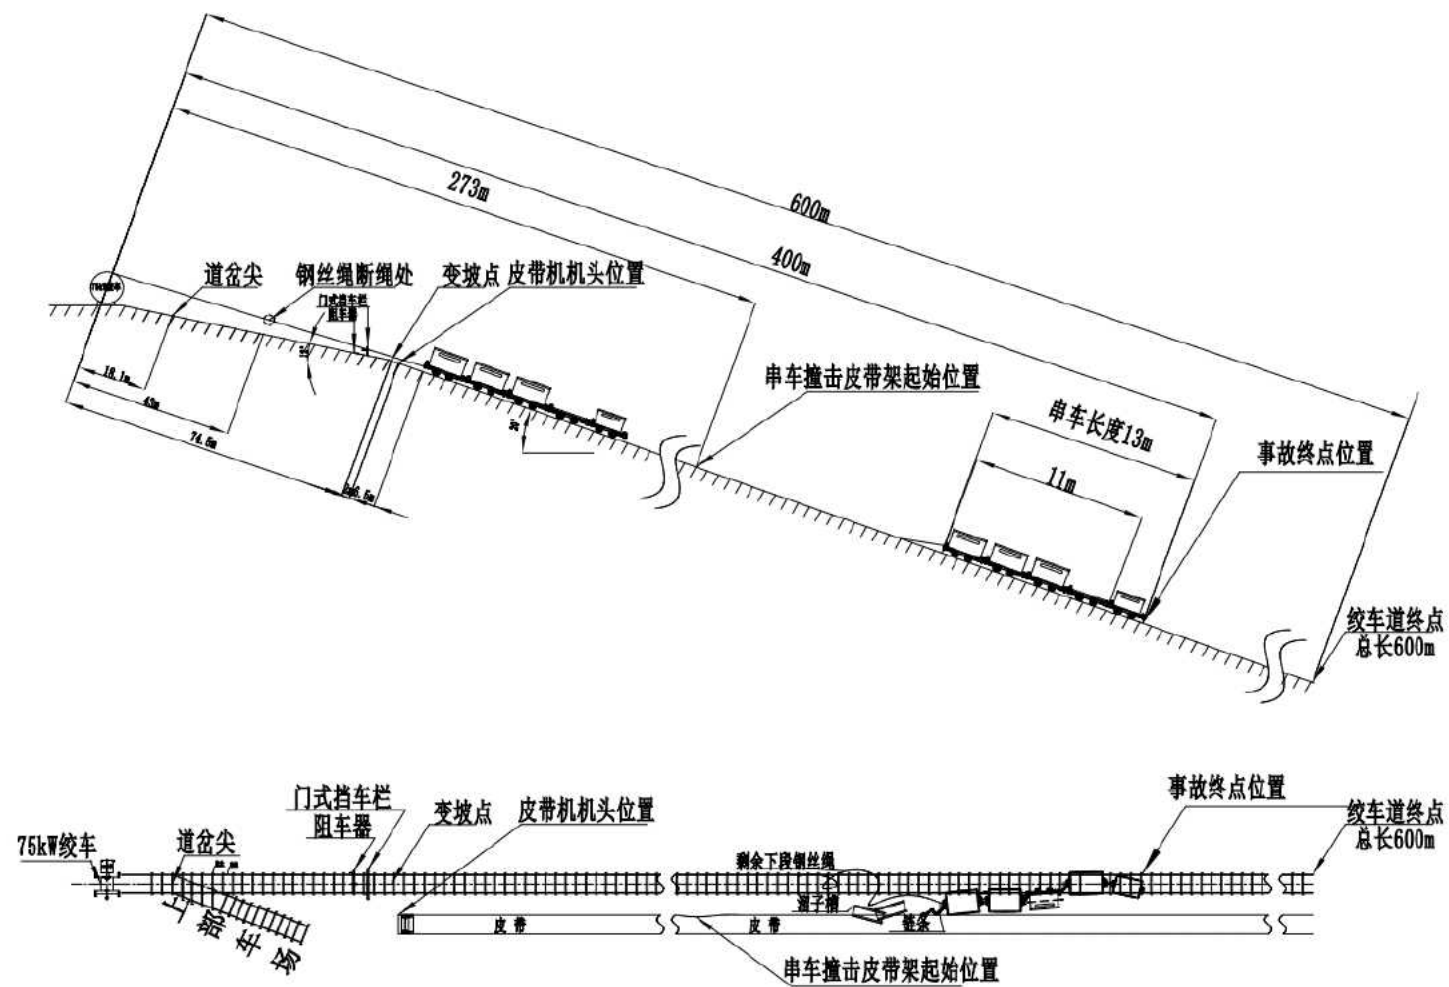
图 4 事故地点示意图

14 时 36 分，当串车上行至距带式输送机机头 6.5 米处时，钢丝绳距钩头 40 米处发生断裂，串车开始下滑，车上 7 人当即跳车逃生，其余 24 人随串车向下冲去。串车沿途与带式输送机发生剐蹭，在距绞车 387 至 400 米处串车倾倒，停止下滑。事故地点见图 4。

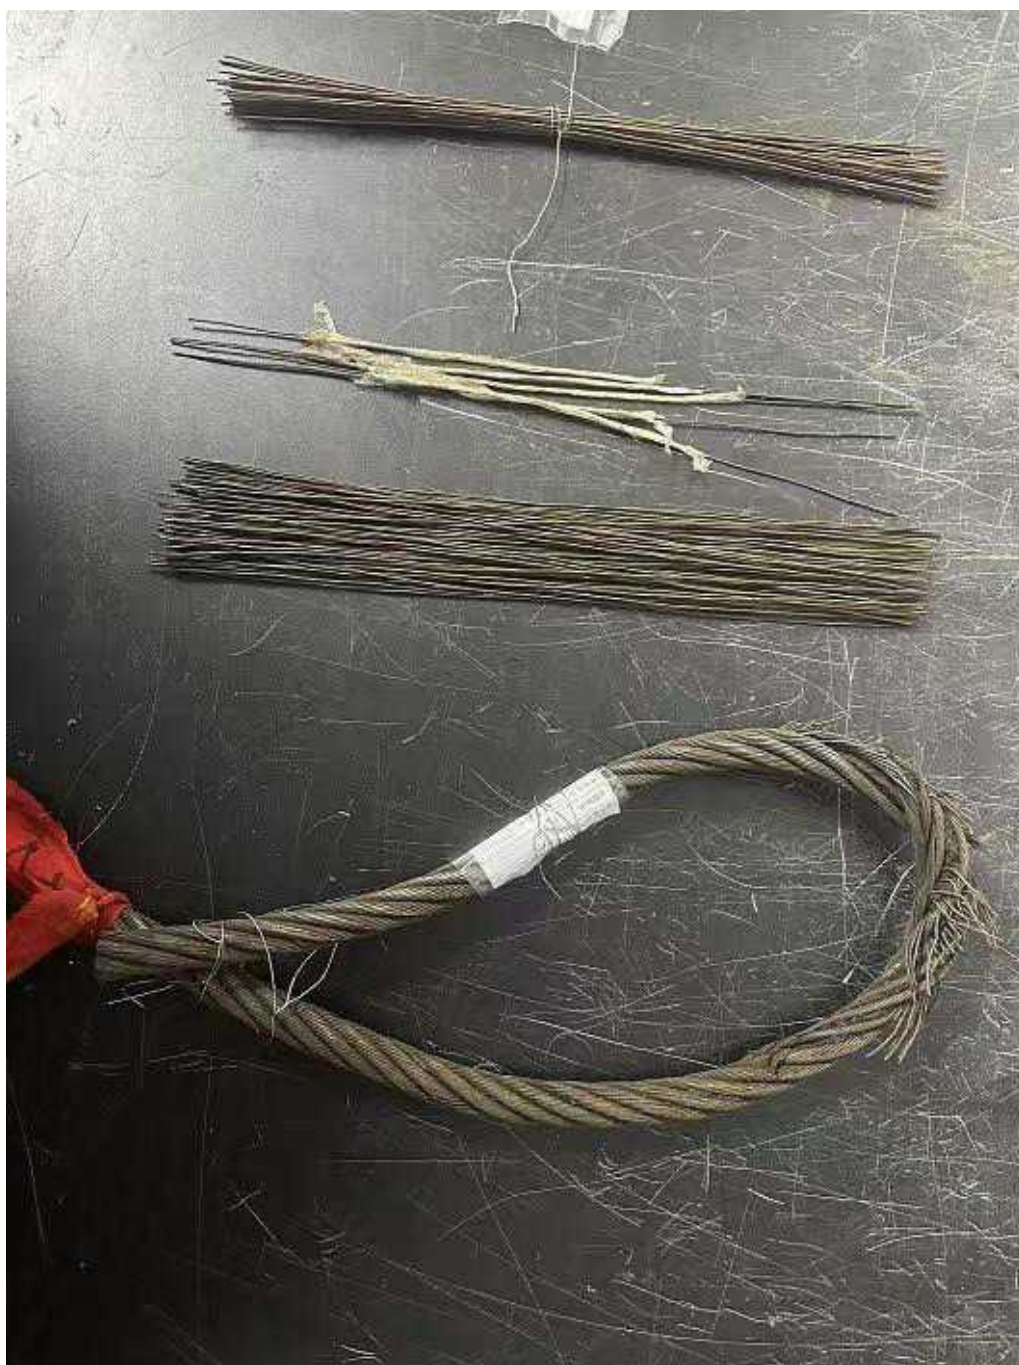
图 5 钢丝绳断丝

坤源煤矿违法开采三采区，违规使用非斜井提升用的绞车和钢丝绳，钢丝绳断丝超标、破断拉力降低，违章安排作业人员蹬乘混载货物的串车，钢丝绳过载断裂造成跑车，导致人员伤亡。

2. 使用断丝超标钢丝绳。经检测检验和技术鉴定，机轨巷提升钢丝绳断丝断面积与钢丝总断面积之比高达49.61%<sup>[5][6]</sup>，超过报废标准且安全系数仅为2.94<sup>[7]</sup>。钢丝绳断丝见图5。

煤矿企业主要负责人要依法履行安全生产第一责任人职责，做到依法办矿、依法管矿，建立健全并落实全员岗位安全生产责任制和安全生产规章制度，配齐“五职”矿长、“五科”专业技术人员和特种作业人员，严格按照法律法规及行业标准组织生产建设，坚决杜绝“七假五超三瞒三不两包”和违法违规生产建设行为；要加强安全生产管理，健全并落实安全风险分级管控和隐患排查治理双重预防工作机制，健全风险防范化解机制，扎实开展风险分析研判和隐患排查治理，及时消除事故隐患；要加强机电运输管理，健全完善机电运输设备采购、检测、保管、使用、报废等管理制度，严格提升装置、钢丝绳等关键设备设计选型、安全检测检验，并定期开展检查、保养和维护，确保设备运行稳定、安全可靠；要加强安全生产教育，认真组织开展安全教育培
