# 随州市曾都区何店镇随州市钰丰矿业有限公司 “11·15”一般冒顶片帮生产安全事故调查报告

2022 年 11 月 15 日 9 时 55 分左右，随州市曾都区何店镇谢店村随州市钰丰矿业有限公司 VI 号生产系统，工人在排险支护作业过程中，发生一起冒顶片帮生产安全事故，造成 1 人死亡，直接经济损失 130 万元。

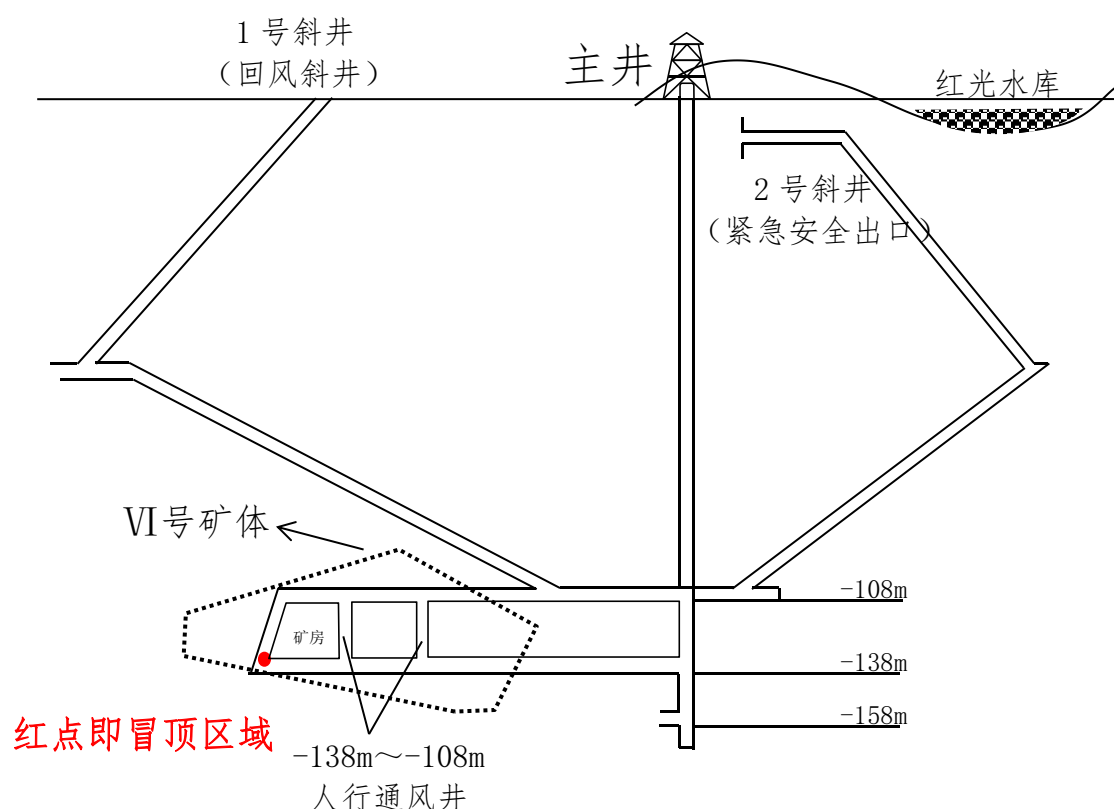
图1 事故矿井VI号生产系统示意图

钰丰公司矿山名称为随州市钰丰矿业有限公司谢店重晶石矿，该矿共有 4 个独立的生产系统，在采矿许可证划定的矿区范围内从西北到东南依次为 0 号生产系统、VI 号生产系统（事故矿井）、III 号生产系统以及 IV 号生产系统，各系统相互独立，井下工程及开采范围互不贯通和重叠。事故发生前只有 VI 号和 III 号两个生产系统处于正常开采状态。

VI 号生产系统采用竖井-斜井联合开拓，采矿方法为平底结构浅孔留矿法。VI 号生产系统目前开采的是一期工程，一期工程首采中段为 -138m 中段，总的开采顺序采用垂直方向自上而下的下行式开采顺序，中段平面上采用从矿体边界开始的后退式回采顺序。

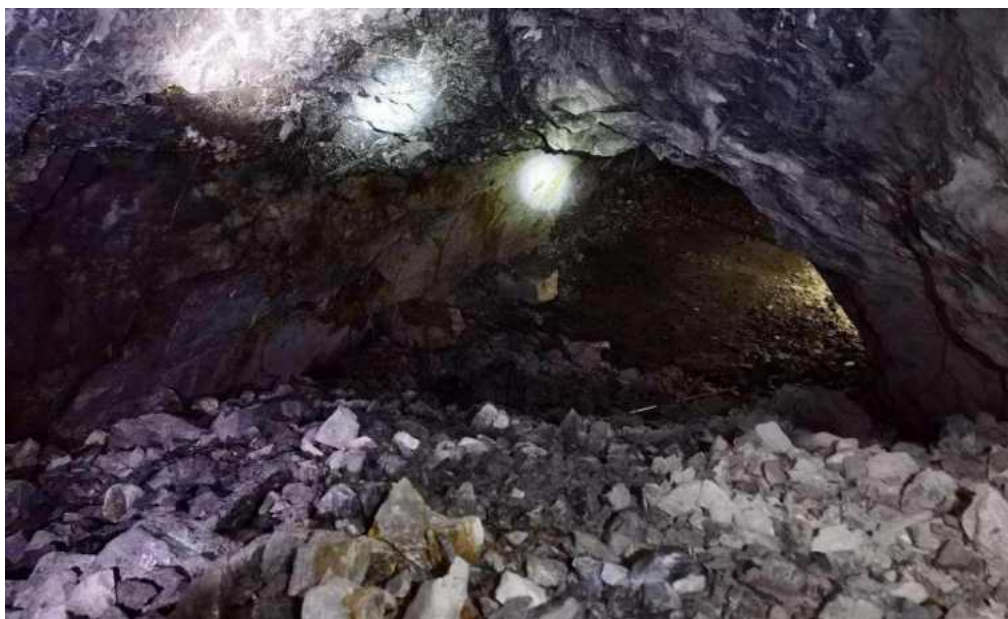
经现场勘查，事故点位于VI号生产系统井下-138米中段拉底巷道通往VI号矿体采场的人行梯子间旁的通道内。事发点由外向里呈上升斜坡，宽度约为2.6米，高度约为2.2米。斜坡上有大量不规则石块，顶板上有多处节理裂缝，且有石块脱落痕迹，地上多处留有斑状或滴状血迹。脱落浮石重量约70千克。事故现场遗留3根钢钎撬棍（分别1.5米、2.2米、3.5米），1顶安全帽、1个照明头灯和1个防尘口罩。安全帽顶部凹陷，帽沿有裂口，内侧顶部及帽带残存大量血迹。照明头灯留有血迹。防尘口罩留有血迹。

图 2 事故现场照片（自上而下视角）

工人违章操作。排险作业人员王某明违反钰丰公司《检撬工安全技术操作规程》中关于撬浮石作业的相关规定，在未确保自身安全情况下，站在浮石下方进行检撬作业，因撬毛作业的震动导致浮石突然冒落砸中其头部，造成事故的发生。

随州市钰丰矿业有限公司要全面落实安全生产主体责任，深刻剖析事故发生原因，认真总结事故教训，举一反三，深入查找公司存在的不足和问题。要克服侥幸心理、习惯心态、畏难情绪。一是要进一步落实安全生产责任制度，对《顶板管理制度》等安全生产管理规章制度和《检撬工安全技术操作规程》等安全操作规程进一步完善和明确，同时细化责任考核，确保安全生产责任落到实处。二是要加强现场安全管理，改进和探索危险作业新工艺、新设备，提供良好的作业环境，及时发现和消除事故隐患，有效纠正和制止违章违规行为。三是要有针对性的开展应急预案演练，对冒顶片帮风险进行充分的风险识别和处置演练，提高应急处置能力。

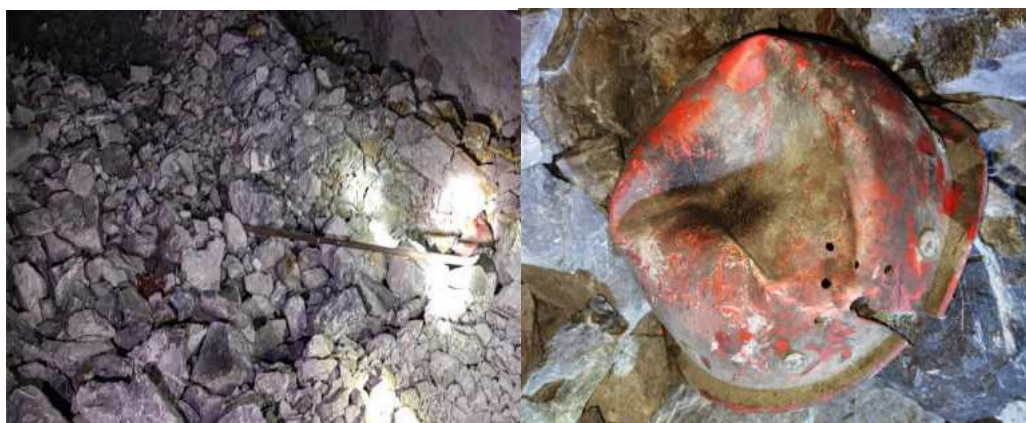
图 3 事故现场照片（撬棍、安全帽）

1.现场安全管理不到位。一是现场监护履职不到位，在排险作业过程中王某明存在站位不当、撬杠选择长度不当等违章行为，现场监护人员赵某树未及时制止；二是排险作业人员赵某树无特种作业操作证仍然长期从事排险作业，相关人员现场巡查中未予以制止；三是作业现场照明不良，工人排险仅靠头灯进行照明，未保证作业现场良好照明条件。

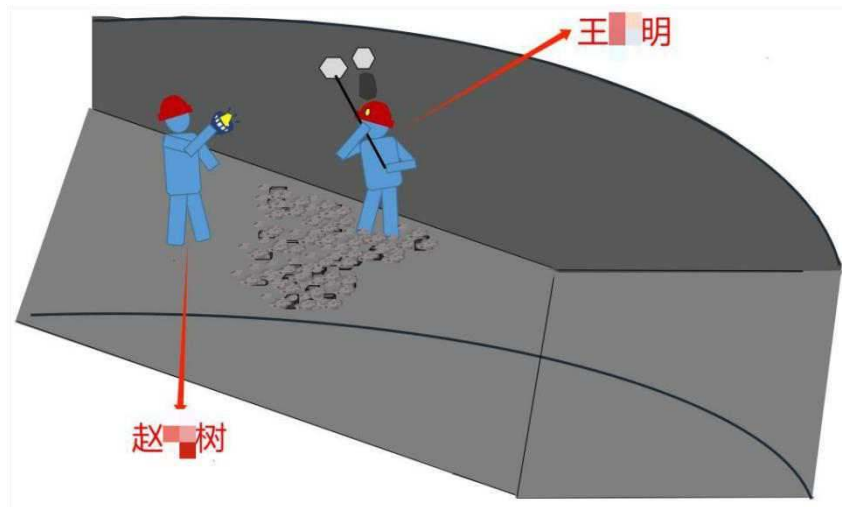
图 4 事故现场模拟图

9 时 55 分左右，正当王某明在撬浮石的时候，浮石旁边靠墙的一块石头突然脱落，赵某树大喊一声“注意！”，脱落的石头已砸到在下方作业的王某明头上，王某明当即倒了下去，头朝上脚朝下，趴倒在斜坡石堆上。
