# 乐山市庆棠机械制造有限公司

## “10·15”高处坠落事故调查报告

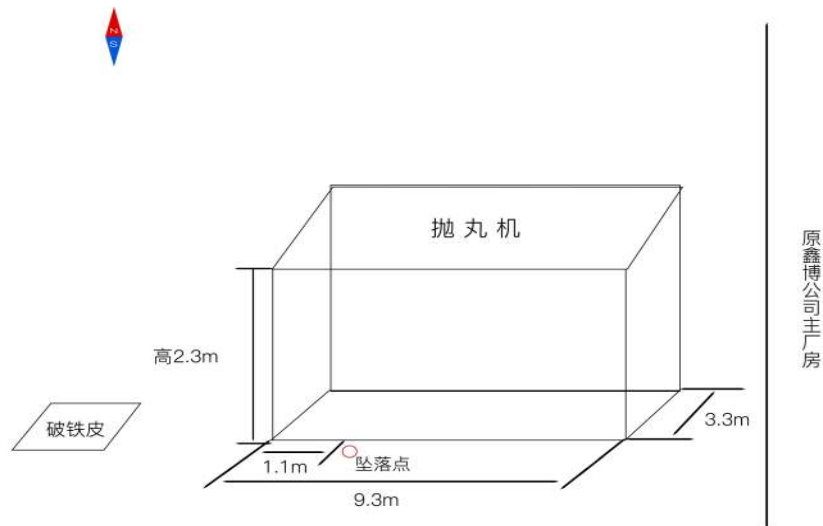
（现场图示）

事故现场位于乐山市市中区苏稽镇双江村五组乐山市鑫博机械制造有限公司西侧抛丸机处，现场勘验情况：丁建华坠落平台离地高2.3米，丁建华坠落后坠落点（头部）距离抛丸机西侧边框1.1米；抛丸机外围尺寸为长9.3米，宽3.3米；事故平台上留有丁建华作业相关痕迹，抛丸机西侧留有丁建华拆除抛下的破损破铁皮。（现场示意图与现场照片如下所示）

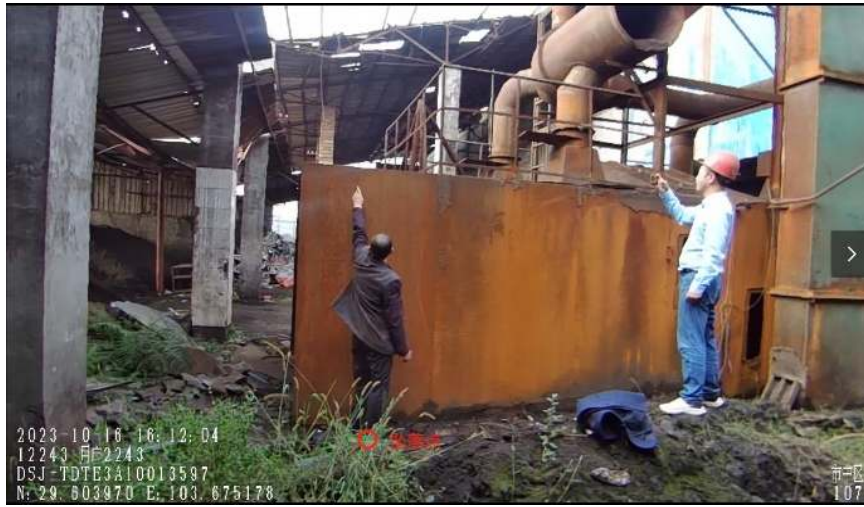
(现场照片)

经调查后证实，丁建华未按规定穿戴劳动防护用品在超过2

米高的平台作业，是导致事故发生的直接原因。

（一）作业人员违规作业。丁建华在超过 2m 高的平台作业，未使用安全绳，未佩戴安全帽，属违规高处作业。

（一）庆棠公司要认真落实企业安全生产主体责任，加强安全生产制度落实，切实将安全生产工作落到实处。加强现场管理，加强工作安排落实情况的核实，特别是要将安全教育落实到位，督促作业人员正确佩戴和使用劳动防护用品，按行业安全生产要求，严格制定并落实公司安全生产制度，开展安全措施落实情况
