莲湖西关陕西\*\*物业管理有限公司“3·30”  
一般触电事故调查报告

“3·30”事故调查组

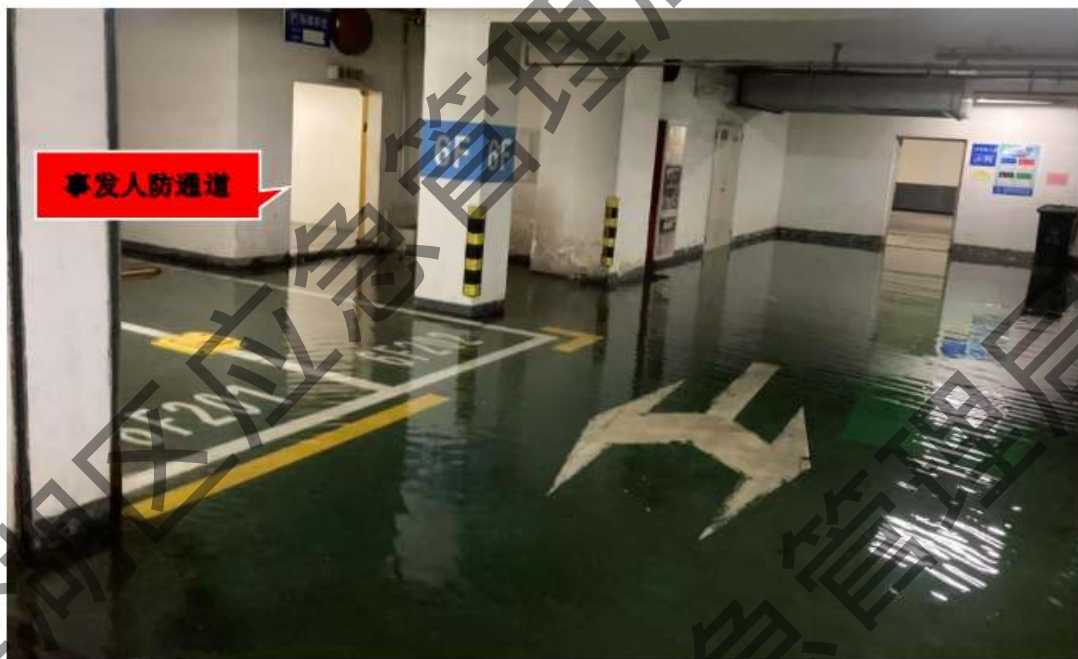
图 1：事发负二层积水情况

2025年3月30日6时50分许，\*\*物业公司秩序部员工宗某娃骑行自购三轮摩托车在\*\*小区地下负二层巡查时发现，位于5A单元负二层的水泵房往外溢水，且水已溢至地面约20几厘米深（见图1），宗某娃将负二层溢水情况立即报告给了监控室值班人员王某琴，此时正在小区巡逻的秩序部班长通过对讲机也听到了地库溢水的情况，就用对讲机通知王某琴让联系工程部人员去处理，王某琴随即通知了当天工程部值班人员王某，王某在接到通知后就立即赶赴现场处理。

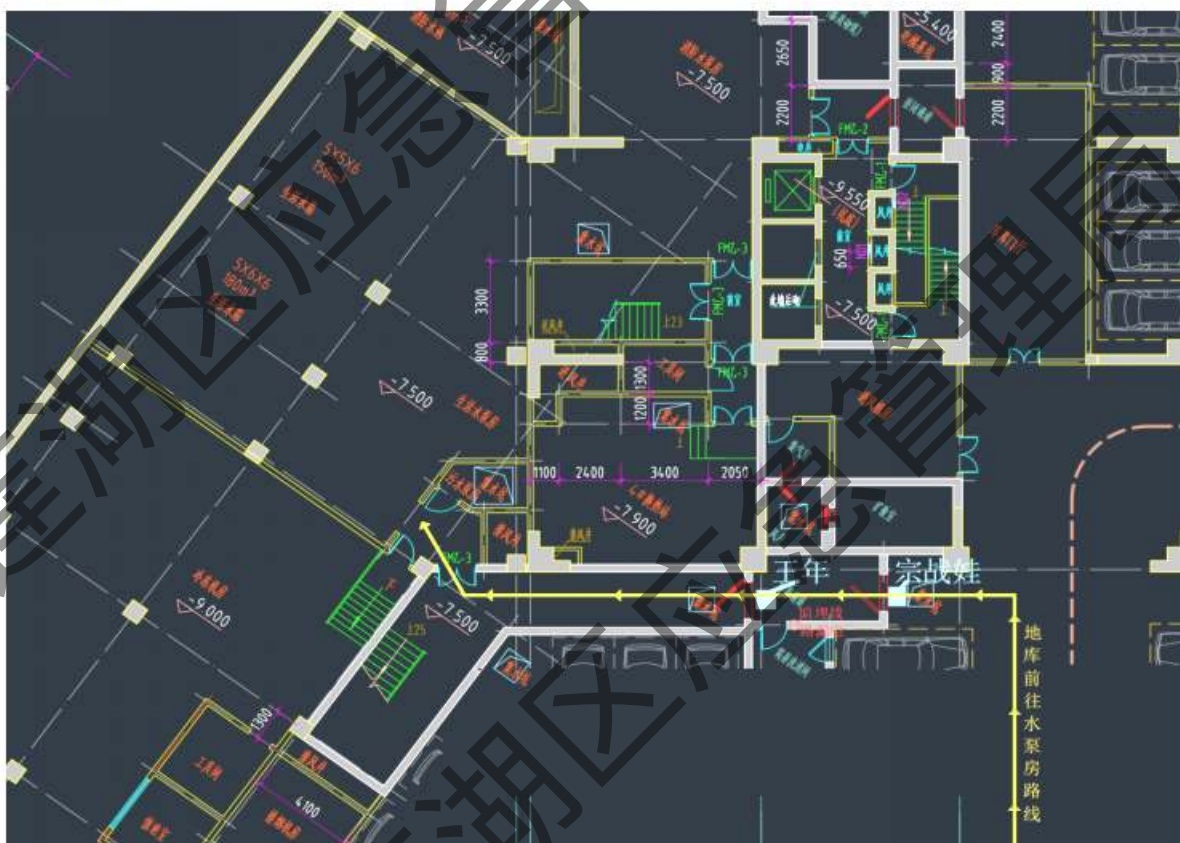
图 2：事发负二层车库平面图

6 时 55 分许，工程部水工王某到达现场后，宗某娃看见王某在未进行任何个人防护的情况下，快速向溢出水的水泵房方向跑去，并涉水进入人防通道积水区域（积水深度约 20cm）。此时，坐在三轮摩托车上宗某娃由于视角原因无法观察到王某进入人防通道后的情况，根据宗某娃叙述：“王某在进入人防通道后，突然就发出啊的一声，宗某娃听到声音后立即骑行三轮摩托车靠近东侧小人防门外侧台阶处查看情况，发现王某在人防通道储藏室位置靠近西侧人防门处的积水里趴着，面部朝向水中。宗某娃坐在三轮摩托车上喊了一声老王咋了，宗某娃当时还看见王某在听到喊叫声后头部在水里摆动了一下，后面王某就没有动静了。

宗某娃试着想把王某从水里拉出来，但是脚踏进水里感觉有点发麻，就未敢再盲目入水施救。”（见图 2）

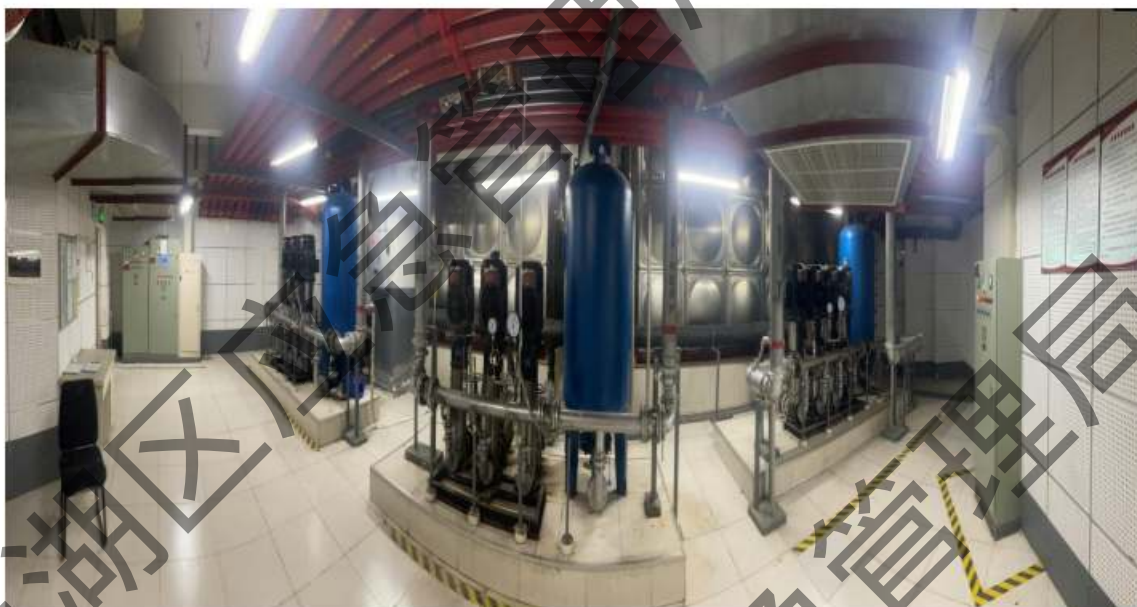
图 3：水泵房全景图

水泵房位于小区负二层车库，设置在 5 号楼 1 单元下方西侧，面积为 218 平方米，水泵房内安装有 2 个水箱、10 台水泵、3 台控制柜组，其中，高区和中区每一台控制柜配有 3 台水泵，低区一台控制柜配有 4 台水泵（见图 3）。

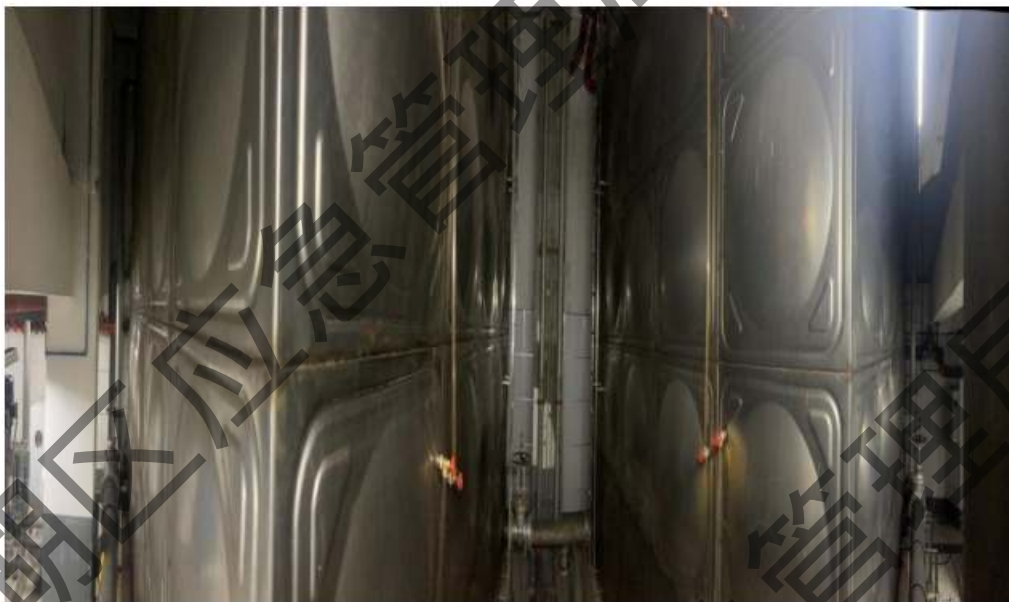
图 4：生活水箱

水箱为\*\*小区建成交付时自带配套设施，主要储存供应住宅小区生活用水，共配置两个水箱，尺寸为：长 6 米×宽 5 米×高 5 米，容积 150m<sup>3</sup>（两个水箱尺寸、容积相同），分别安装有进水管，两个水箱之间有管道连通。日常主要使用北侧水箱进水管，也是此次事发浮球阀故障水箱，北侧水箱注入水后通过中间连接管道流淌至南侧水箱，两个水箱水注满后，同时从水箱溢流口溢出水至地面。水箱日常巡查及维护保养\*\*物业公司\*\*项目工程部负责，水箱清洗、消毒、水质检测由外包单位西安\*\*环保工程有限公司负责（见图 4）。

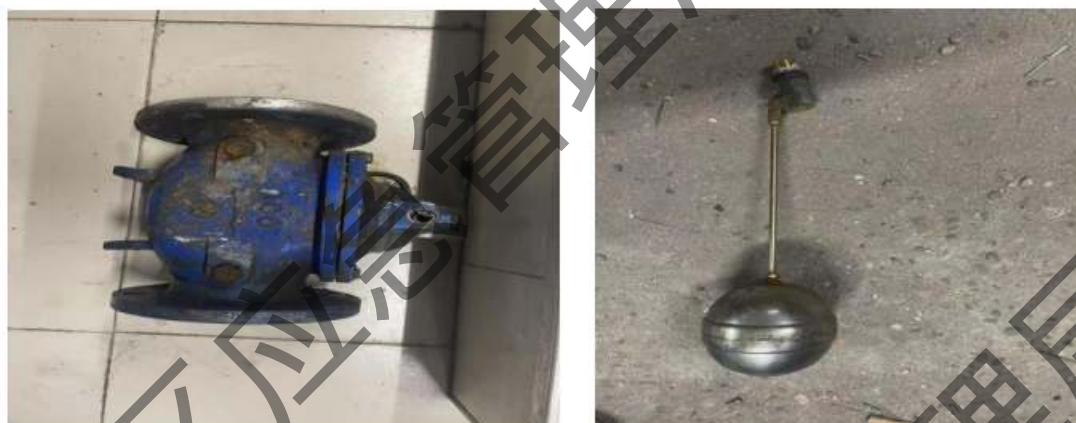
图 5: 遥控浮球阀主阀及浮球

遥控浮球阀为生活水箱内部配套设施，型号 100X-16，公称通径 DN100mm，公称压力 1.6Mpa，适用温度  $\leq 120^{\circ}\text{C}$ ，适用介质：水、蒸汽、油品。由主阀、浮球阀（浮球、连杆、阀芯等部件组成）、针阀、管路等多个部件组成（见图 5）。工作原理：当水箱水位上升时，浮球上升带动浮球阀动作，通过控制管路中的压力变化，进而控制主阀的关闭。具体来说，浮球导阀会根据浮球的位置调节控制管路中的水流，当水位达到设定值时，控制管路中的压力变化使主阀关闭，停止进水。当水位下降时，浮球下降，浮球阀动作，改变控制管路中的压力，使主阀开启，水流入水箱。事发水箱漏原因是浮球阀出现故障，水位达到设定值后，浮球主阀未正常关闭，造成自来水注满水箱后持续溢出至相邻人防通道，形成积水。

(2) \*\*物业公司设备维护保养缺失，对负二层二次供水设备运行情况巡查检查、维护保养不到位<sup>[1]</sup>，未能及时发现并修复水箱漏水隐患，导致水箱浮球阀出现故障引发自来水持续溢水并形成积水，是事故发生的直接诱因。

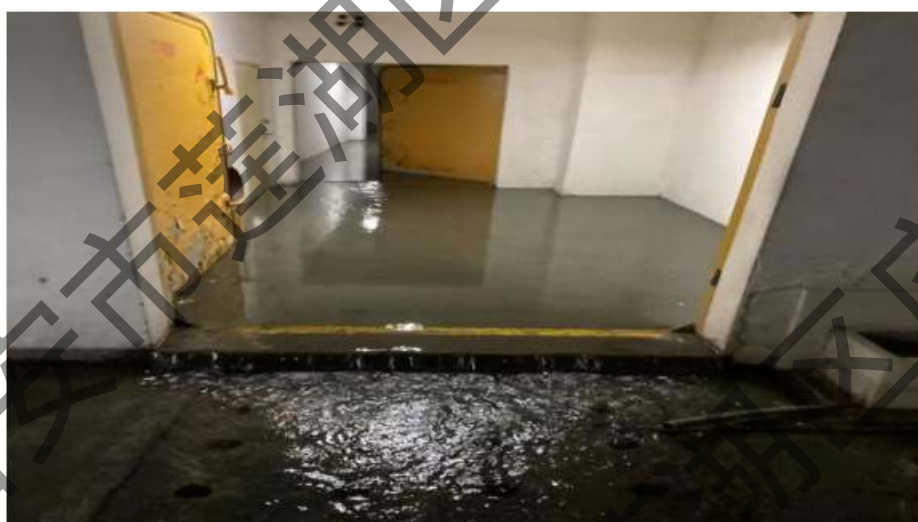
图 6: 人防通道情况

事发人防通道也是车库通往水泵房的唯一通道，人防通道长 5 米、宽 2.7 米、高 3.5 米，设有外侧和内侧两道人防门，外侧人防门距水泵房约 14 米左右，人防通道内左侧为锁闭的储藏室（原设计用途为人防简易洗消间），右侧为实体墙（见图 6）。

场勘验发现事故当事人发生触电的电源来源于储藏室的一组照明灯开关电线，其开关电线向地面铺设至人防通道水泥地面下方，因该水泥地面下方的电线存在老化问题，导致漏电现象，溢出的水流覆盖了人防通道地面，与漏电的电线接触，使水体带电产生电流。

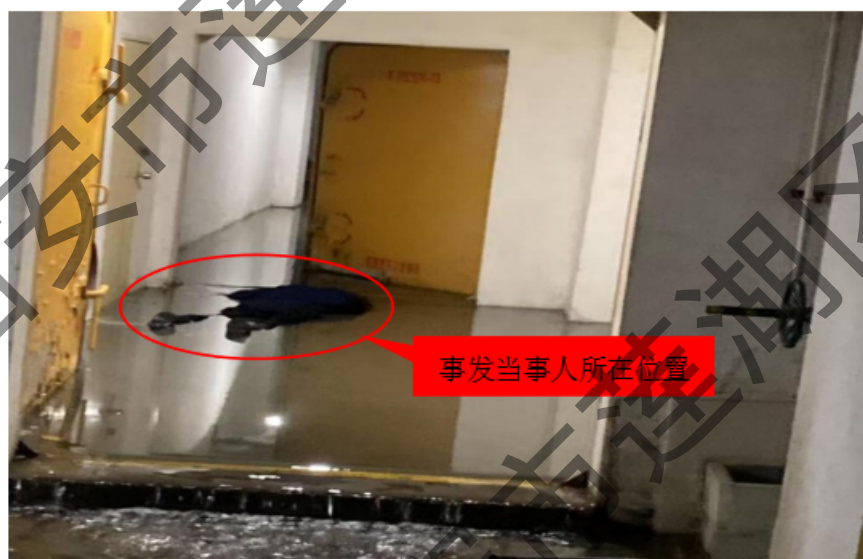
图7：事故当事人所在位置情况

事故现场位于5号楼1单元负二层人防工程通道内，南侧为锁闭的储藏室，北侧为实体墙。因生活水箱溢水且抽水泵排水能力不足，事发时形成约20厘米深积水，死者倒地位置位于储藏室门口（见图7）。

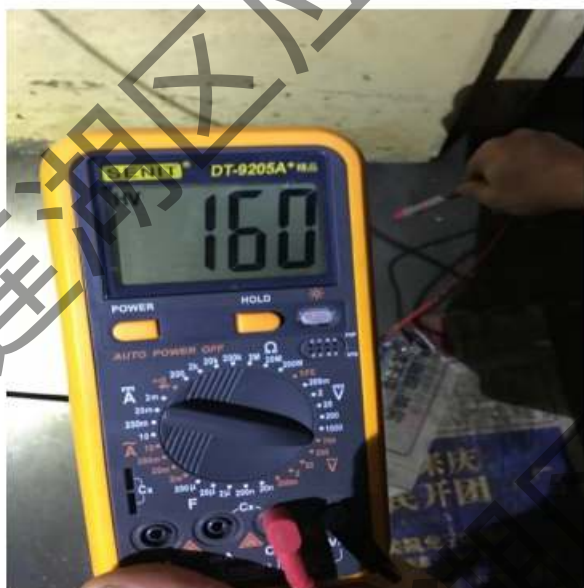
图 8：王某倒地附近区域地面电压检测情况

积水抽干后，使用验电笔和万用表检测发现：储藏室门框左侧下方积水处电压最高达 160V（见图 8）。检查储藏室电气线路发现：控制储藏室日光灯的开关断开后，积水处电压消失；开关闭合后，电压恢复至 160V 左右（见图 9）。

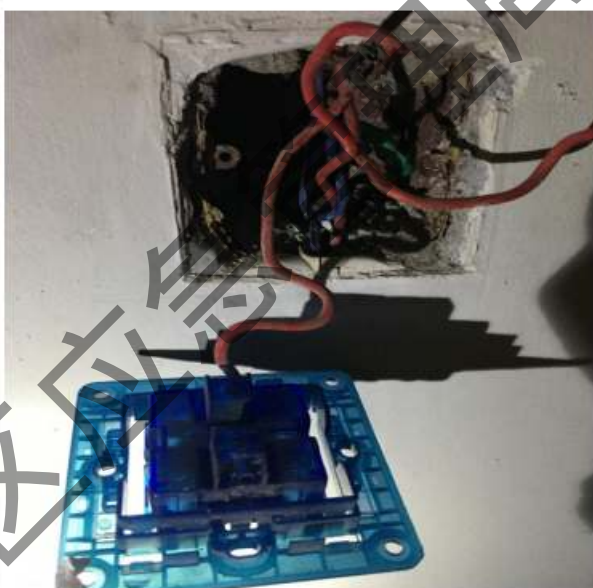
图 9：储藏室漏电照明灯开关情况

(3) \*\*物业公司隐患排查治理不到位，日常隐患排查流于形式，未定期对公共区域、人防通道等关键区域的电气线路进行安全隐患排查，导致电气线路漏电安全隐患长期存在未被发现并消除。未将“水”与“电”结合的风险纳入日常安全隐患排查范围<sup>[2]</sup>，当漏水与漏电两个风险隐患叠加形成致命环境，是事故发生的重要原因。
