# 亳芜现代产业园区“2022·10·19”烂尾楼

## 钢结构架倒塌事故调查报告

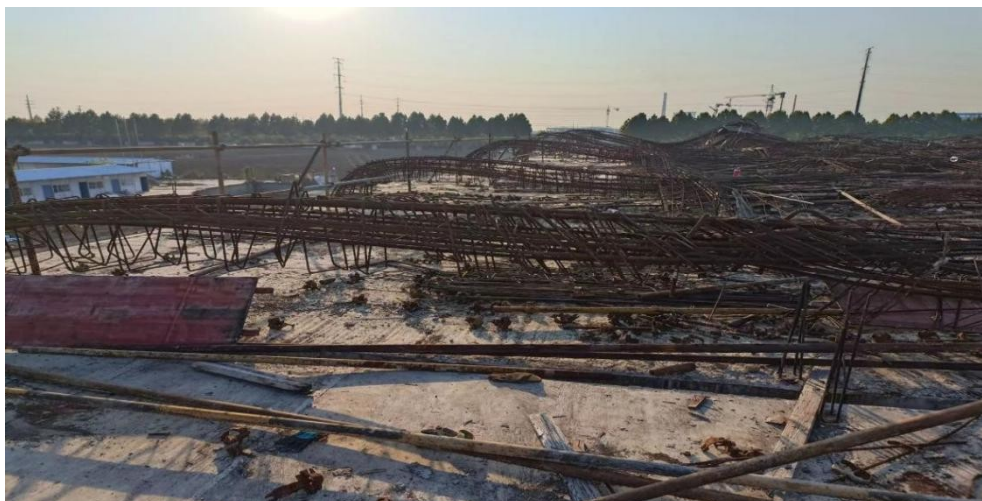
（图四：2-8 轴/A 轴由南向北方向倾倒）

筋骨架及墙体全部倾倒至一层顶面，二层框架柱钢筋从根部上端弯曲变形，整体倾倒在一层顶面上。二层框架柱钢筋在 2-8 轴/A 轴由南向北倾倒（见图四），1 轴/A-G 轴由东向西倾倒（见图五），2-8 轴/B-G 轴由东南向西北方向倾倒（见图六）。

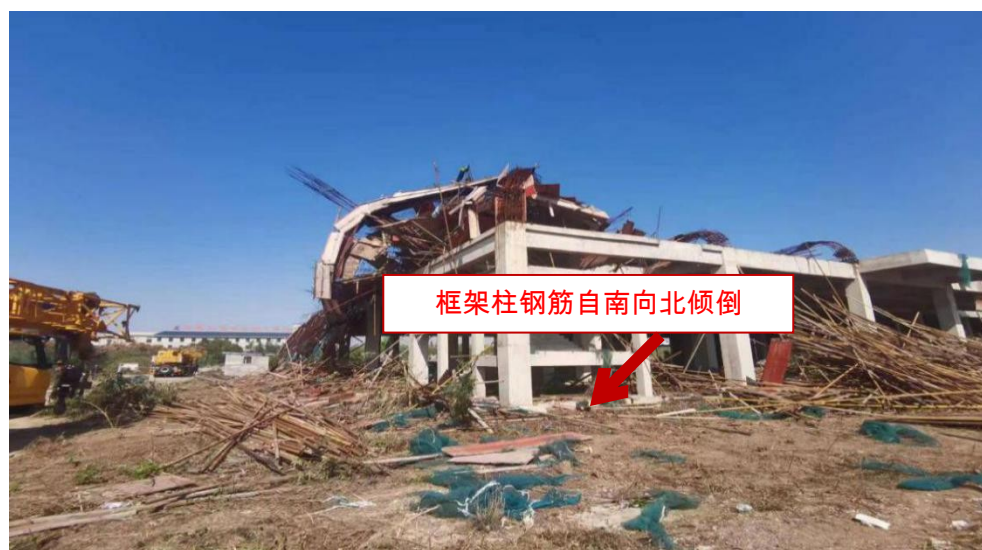
（图五：1 轴/A-G 轴由东向西方向倾倒）

事故楼层自中间沉降缝处断开，西侧二层1-8轴/A-G轴区域除1轴/A-G自东向西方向倾倒，其他区域全部倒塌（见图五、图七），倒塌面积约2610平方米。二层顶部钢

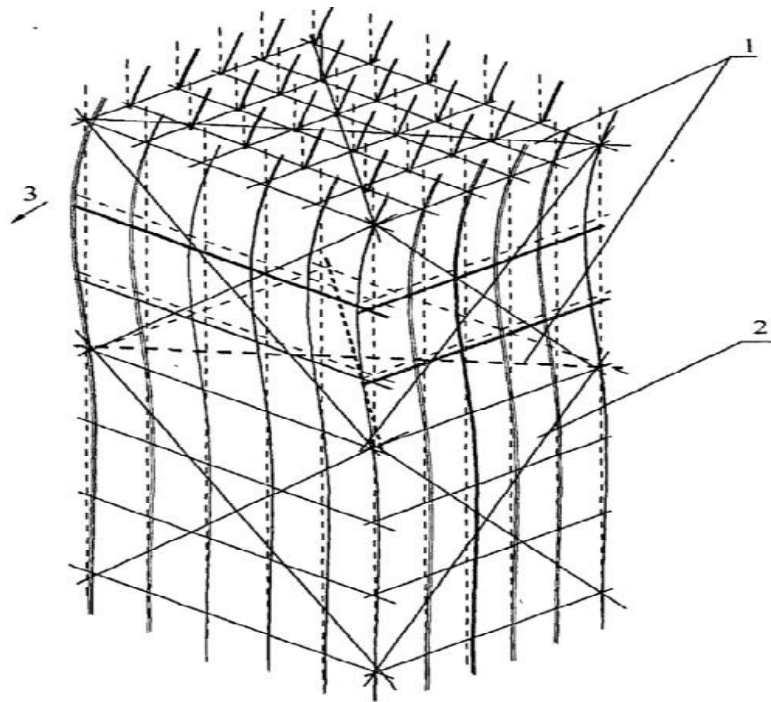
经查，家安公司未制定拆除施工组织方案，未进行安全技术交底，未请专业人员现场组织施工，将安徽譙康堂制药有限公司烂尾楼二层钢管脚手架，交由不具备拆除条件的个人包工头段 XX 拆除，段 XX 违反正确的拆除工序，导致烂尾楼二层钢结构架下部支撑体系失稳，造成二层钢结构架倾倒倒塌，对现场作业人员造成压困，是事故发生的直接原因。

个人包工头段 XX 安全意识淡薄，未与家安公司签订安全生产管理协议或劳务合同，在不具备拆除条件下组织施工，未对农民工进行有效的安全教育培训，组织无特种作业资格的农民工野蛮作业，且违反正确的拆除工序，直接将事发烂尾楼二层钢结构架下部钢管脚手架所有水平杆和部分立杆拆除，导致下部支撑体系失稳（见图 8），造成二层钢结构架倾倒倒塌，对现场作业人员造成压困，是事故发生的间接原因。

图 8 满堂支撑架整体失稳  
1—水平剪刀撑；2—竖向剪刀撑；3—失稳方向
