**乐昌坪石乐昌市住宅建筑工程有限公司**  
**“6·11”一般高处坠落事故调查报告**

乐昌市政府事故调查组

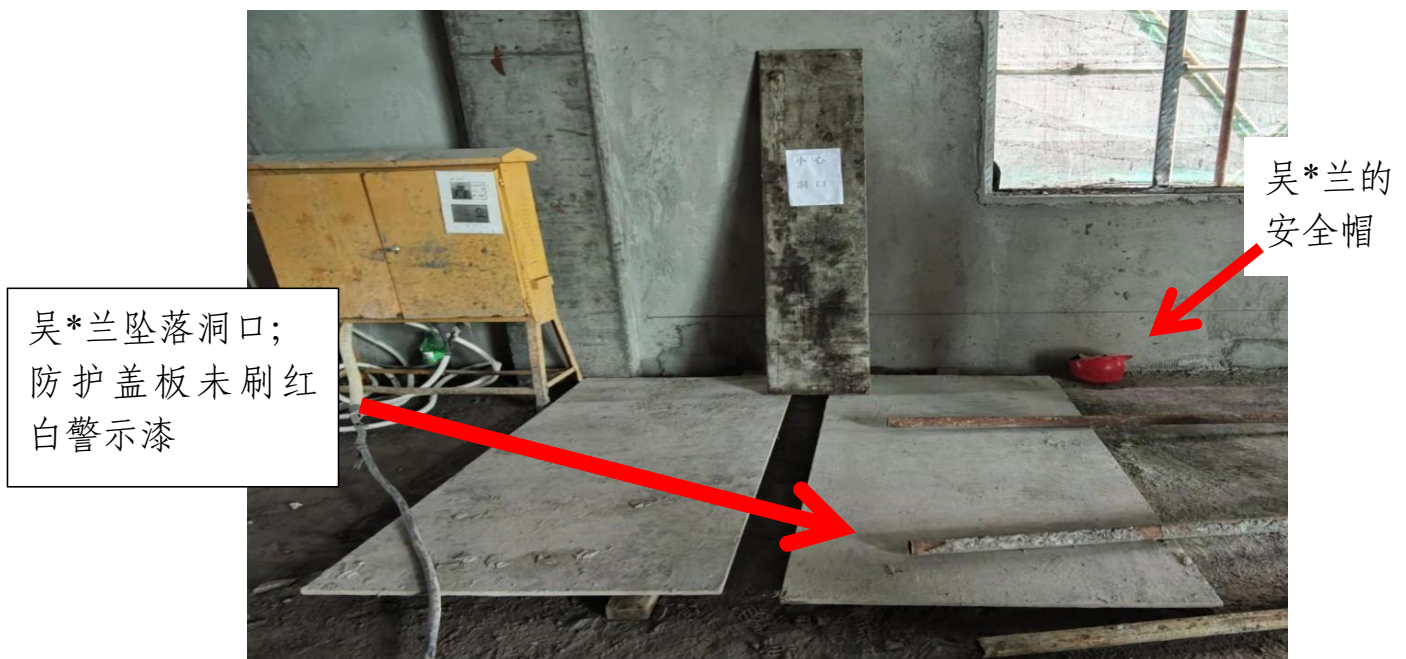
图 3:2025 年 6 月 13 日，2#原粮清理车间 2 层吴\*兰坠落洞口现状

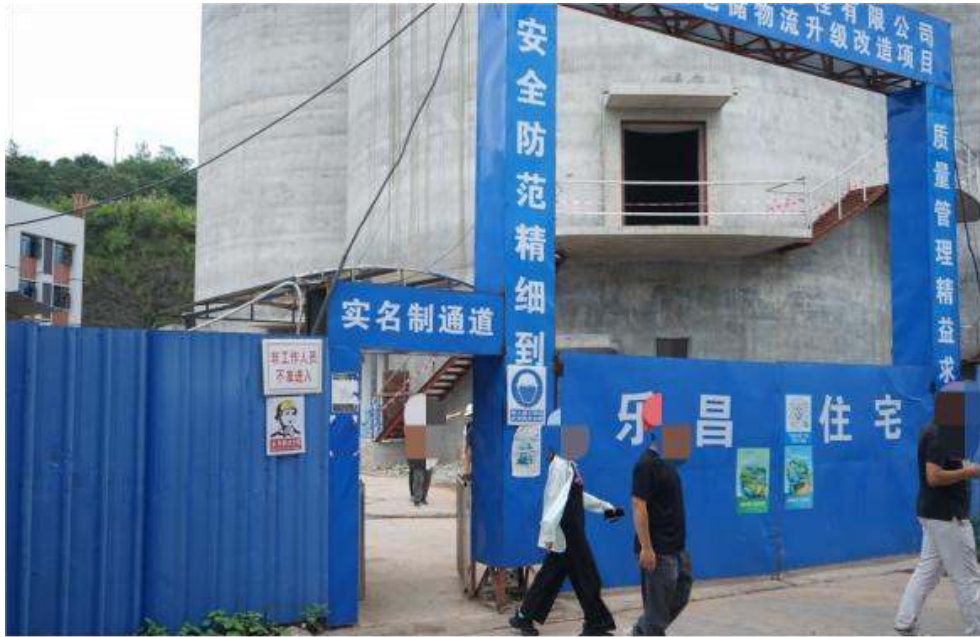
图 4:2025 年 6 月 19 日工地主进出口（未设置门卫值班室<sup>[3]</sup>）

[3] 《建筑施工安全检查标准》（JGJ59-2011）第 3.2.3 条 2 封闭管理 1) 施工现场进出口应设置大门，并应设置门卫值班室；2) 应建立门卫值守管理制度，并应配置门卫值守人员。
