弥勒巡检司云南金煜磷业工贸有限公司  
“11·8”一般机械伤害事故  
调查报告

弥勒市人民政府事故调查组

2026年1月27日

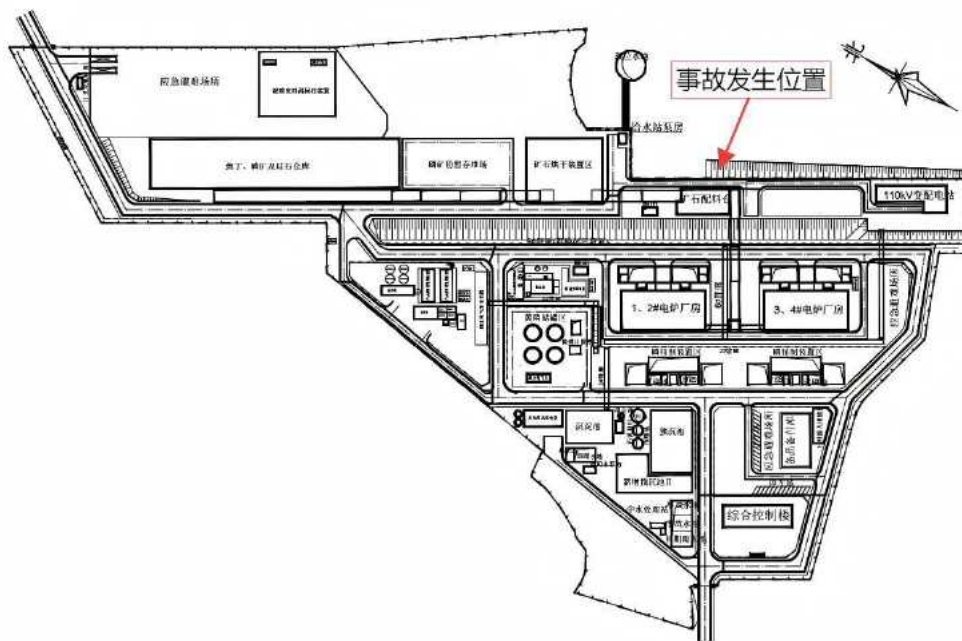
现场位于云南省红河州弥勒市巡检司镇云南南磷集团弥勒磷电有限公司原料车间配料工段配料站 1#配料皮带输送机中段 2#配料秤处。原料车间位于南磷弥勒磷电厂区东北侧，该区域按物料工艺流程，布置有原料库、烘干机房、配料房等厂房及设施，各原料厂房间有物料胶带输送栈桥及转运站相连接贯通。由高向低，分别布置原料露天堆场、焦丁、磷矿及硅石仓库、烘干机房、矿石配料仓。利用高差减少固体原料输送能耗。原料库、破碎筛分楼、烘干机房、配料房等厂房均为框架结构。

(图 1 事故地点位于原料车间配料仓)

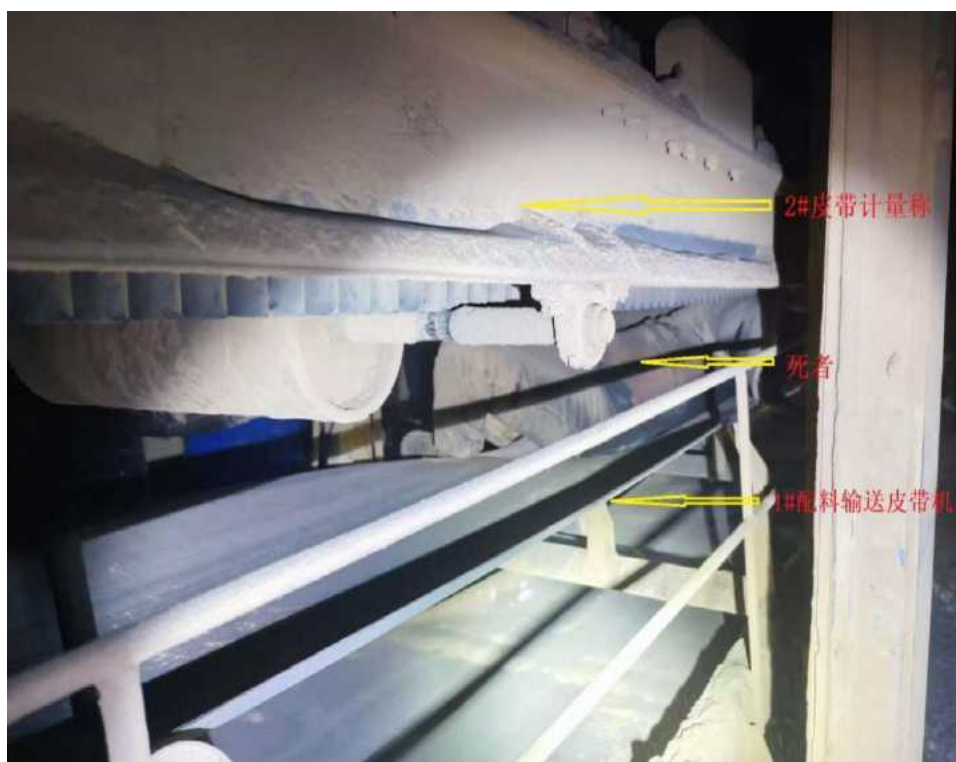
配料站内有 2 条型号为 TD75 配料胶带输送机，用于配料装置与磷炉上料胶带机之间混比原料输送。配料胶带输送机机长 31.75m，用电动滚筒驱动，胶带宽度为 0.8 米。配料胶带输送机由安徽科重重工股份有限公司生产，2013 年 10 月启用，出厂时具备合格证。

(图 2 事故发生装置及位置)

云南金煜磷业工贸有限公司原料车间配料站巡检工人马吉勇交接班前准备清扫工作，在 1#配料输送皮带机 2#配料秤磷矿石下料口处，忽视“禁止跨越输送带”的安全警示标志，违章跨越正在运行的 1#配料带式输送机至另一侧，在跨越皮带过程中不慎卷入输送皮带，其违章行为与事故发生有直接因果关系，是造成此次事故发生的主要原因。

**2.彻底整改设备安全隐患。**对车间所有机械设备开展全面排查，对所有设备安全防护装置的加装或修复，为设备增设清晰的急停按钮、警示标识和监控设施设备；建立设备台账，明确维保周期、责任人员，委托第三方机构对设备进行全面检测，检测合格后方可使用，严禁设备“带病运行”。

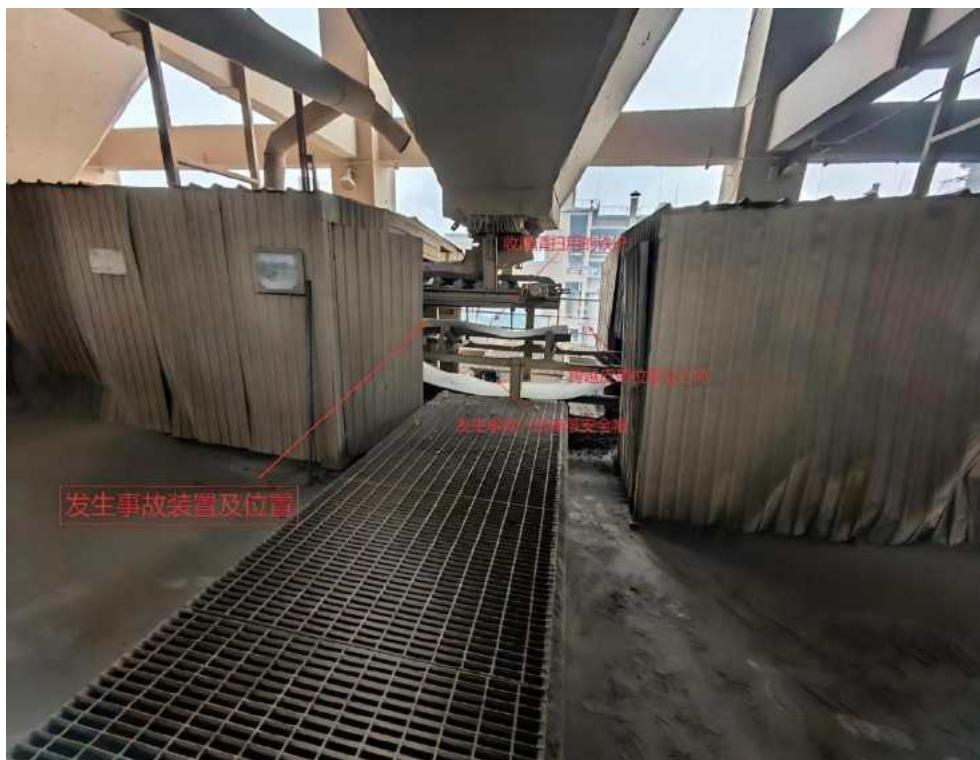
2025 年 11 月 8 日 05 时 22 分，马吉勇在准备交班前的清扫工作，欲横穿 2#计量皮带机下料口处皮带到对面，后被卷入。05 时 29 分，普海英停止 1#配料秤配料，因皮带还需运行 2 分钟左右才能把物料输送完。05 时 31 分，普海英关停皮带。06 时 09 分，2#配料皮带停止进料，普海英从配料间走出，06 时 16 分，普海英发现马吉勇被卷进皮带内，普海英打电话向当班班长杨俊报告情况，并通知了当班的汤明师和陈康飞。

（图 3 事故人员被卷入皮带后的情况）
