标题：文昌龙楼海南永利硅砂有限公司“3·19”一般车辆伤害事故调查报告

## 文昌龙楼海南永利硅砂有限公司“3·19”一般车辆伤害事故调查报告

2025年3月19日7时42分许，文昌市龙楼镇海南文昌福耀硅砂有限公司内发生一起车辆伤害事故，造成1名工人死亡，直接经济损失约为145万元。

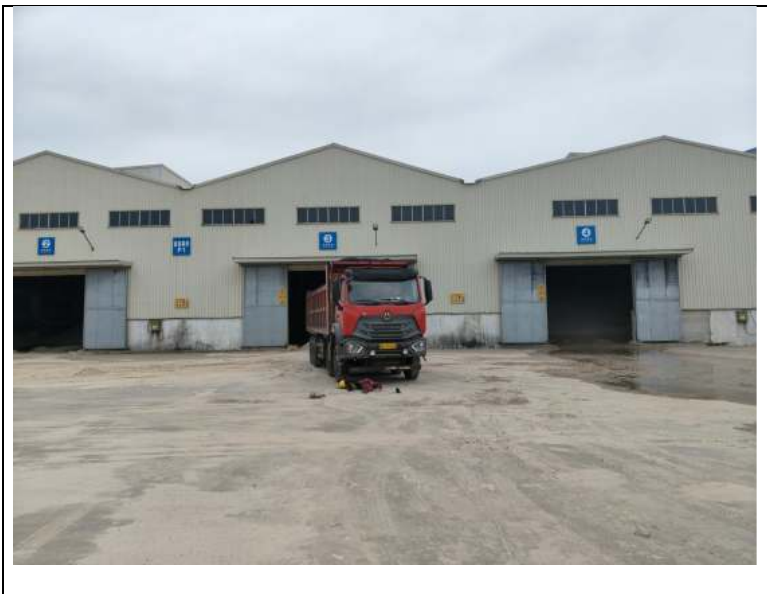
事故现场照片

2025年3月19日上午，郑心侠驾驶（琼C7C166号）重型自卸货车，从文昌市东郊镇码头往文昌福耀公司方向行驶，到达文昌福耀公司厂区后停稳车，7时42分郑心侠就驾驶（琼C7C166号）重型自卸货车倒车往厂区仓库方向，没有查明车后情况，致使（琼C7C166号）重型自卸货车的右侧轮胎碾压到符琼荣的身体，结果造成符琼荣当场死亡。

事故直接原因是：郑心侠驾驶机动车倒车时未察明车后情况，未确认安全后倒车，导致右侧轮胎碾压到符琼荣的身体后致其死亡的一般生产经营性道路外交通责任事故。

（一）永利硅砂公司要进一步落实企业安全生产主体责任，建立健全安全生产管理措施，完善安全生产管理制度，层层建立安全生产责任制，强化对驾驶员的安全生产教育培训和管理，保障从业人员具备必要的安全生产知识，重点督促从业人员严格遵守和执行安全生产和道路交通安全有关法律法规，定期召开安全生产例会并在公司内部通报相关交通事故，提高从业人员的交通安全意识。

（二）文昌福耀公司要在有较大危险因素的生产经营场所和有关设施、设备上，设置明显的安全警示标志。并向从业人员和外来人员告知作业场所和工作岗位存在的危险因素、防范措施以及事故应急措施。
