# 马鞍山郑蒲港过江通道五标段“6·15” 一般机械伤害事故调查报告

2023 年 6 月 15 日 14 时 30 许，马鞍山郑蒲港过江通道五标段在进行桩基钻孔施工作业过程中，发生一起机械伤害事故，造成 1 人死亡。

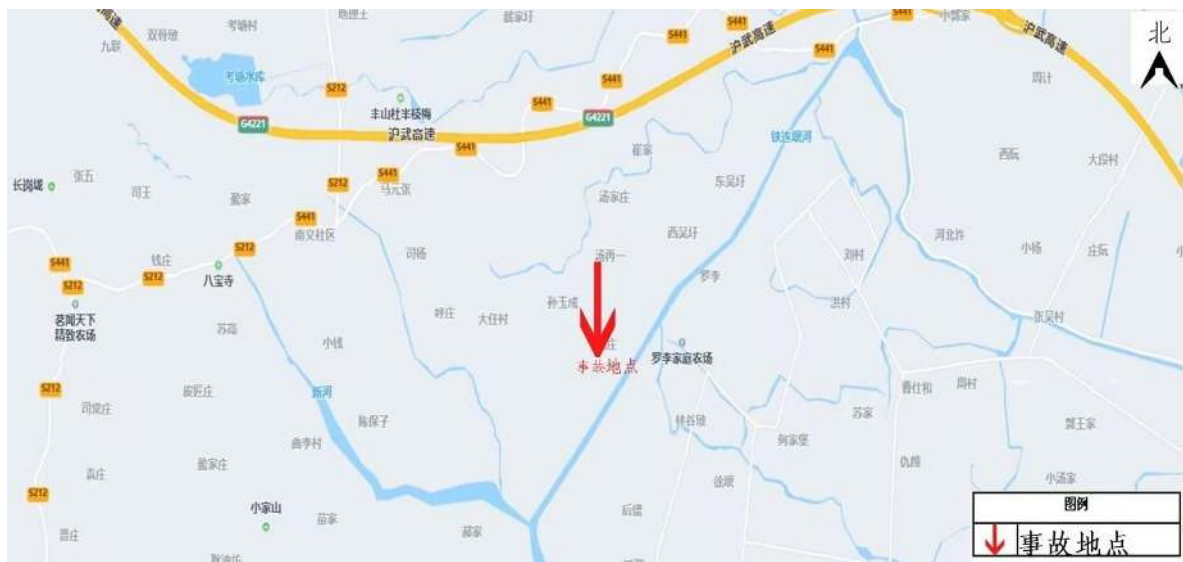
图 1 事故现场方位示意图

事故发生地点为马鞍山郑蒲港过江通道五标段 93 号墩施工处，位于安徽省马鞍山市和县功桥镇铁连河与孙玉成村中间施工工地，该工地为一条呈东西走向的露天泥土路，土路东侧紧邻铁连坝河河堤，南北两侧均为农田，西侧是向西延伸的施工道路。在距离铁连河西侧 500 米处为 93 号墩作业现场，距离铁连河西侧 200 米处路边停放有旋挖钻机作业车辆。

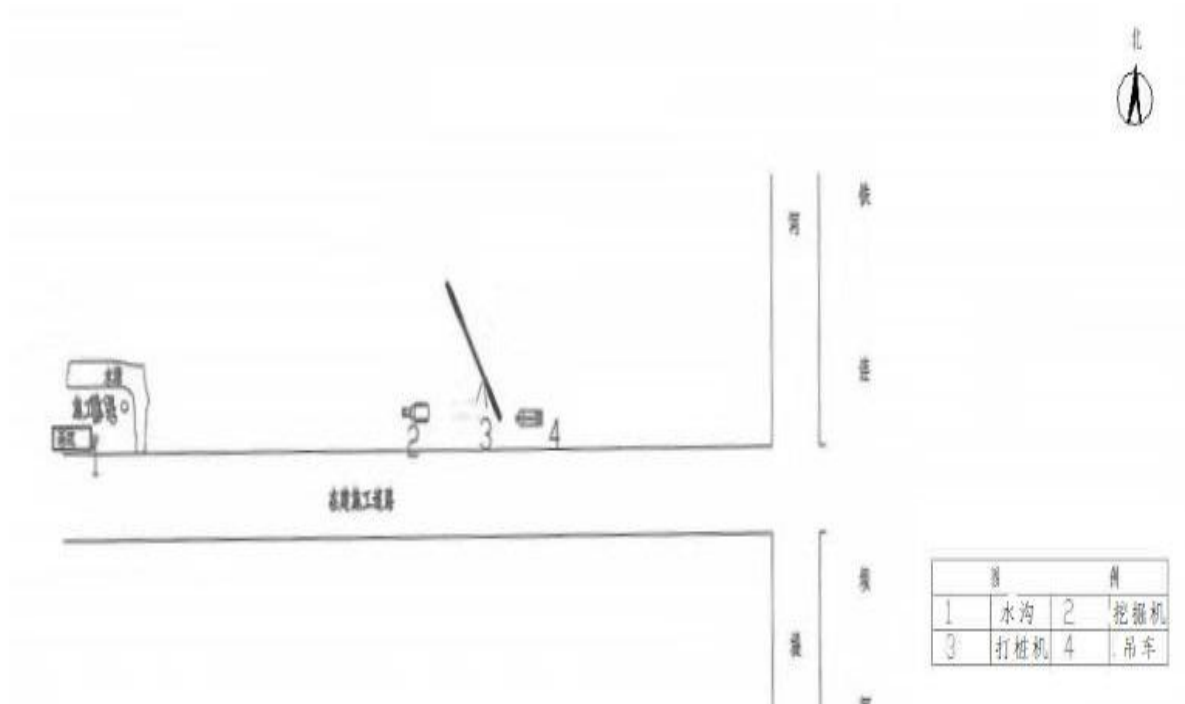
图 2 事故现场平面示意图

93 号墩作业现场为一呈矩形的基坑（泥浆池），基坑四周用黄色栅栏进行围栏，基坑的东南侧有一长条形水坑，水坑呈东北向西南，水坑大小：1.2\*2.6 米，基坑东侧地面上堆放着施工管道及施工工具。旋挖钻机呈西南向东北方向停放，机身朝东北，东侧停放有一辆吊车，西侧停放有一辆挖掘机。

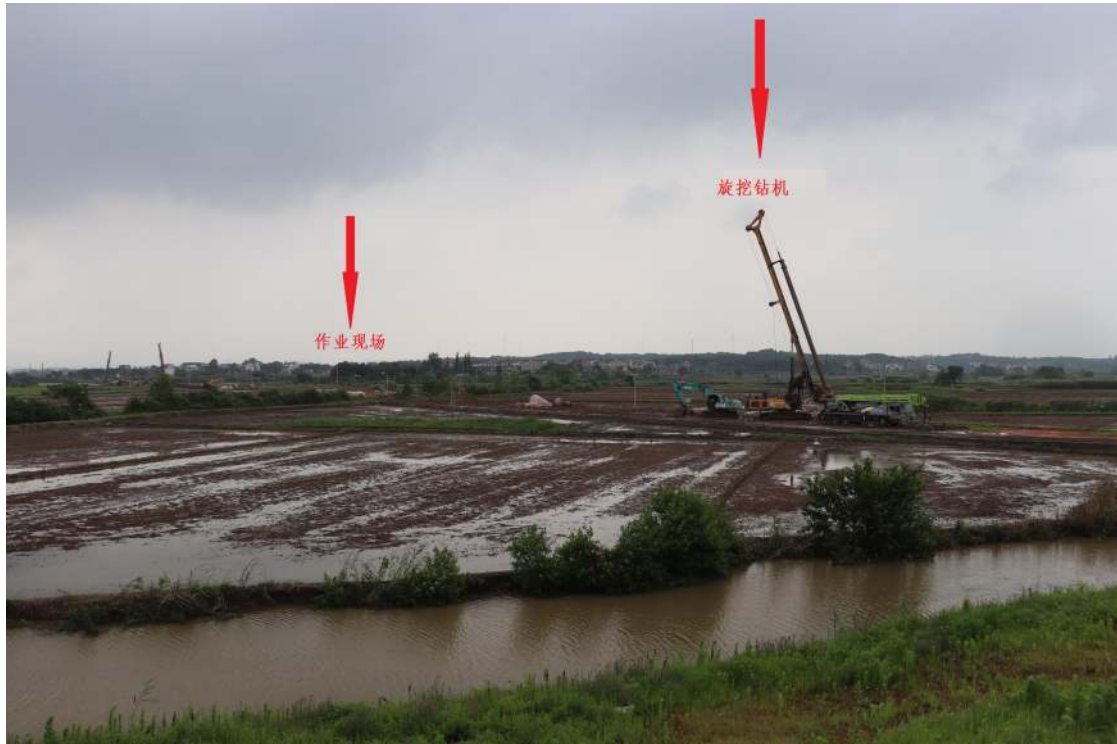
图 3 事故现场拍摄图

涉事旋挖钻机系徐州徐工基础工程机械有限公司 2018 年 3 月生产，产品型号为 XR360，产品合格证编号为 101800996。该旋挖钻机底盘为履带式，机身为驾驶室，机身前有一竖立的桩锤及桩架，机身南侧面标有“徐工集团”字样。2023 年 7 月 11 日，“6.15”事故调查组（和县应急管理局）委托江苏科安检测有限公司对该旋挖钻机进行了检测，检测结果为合格。

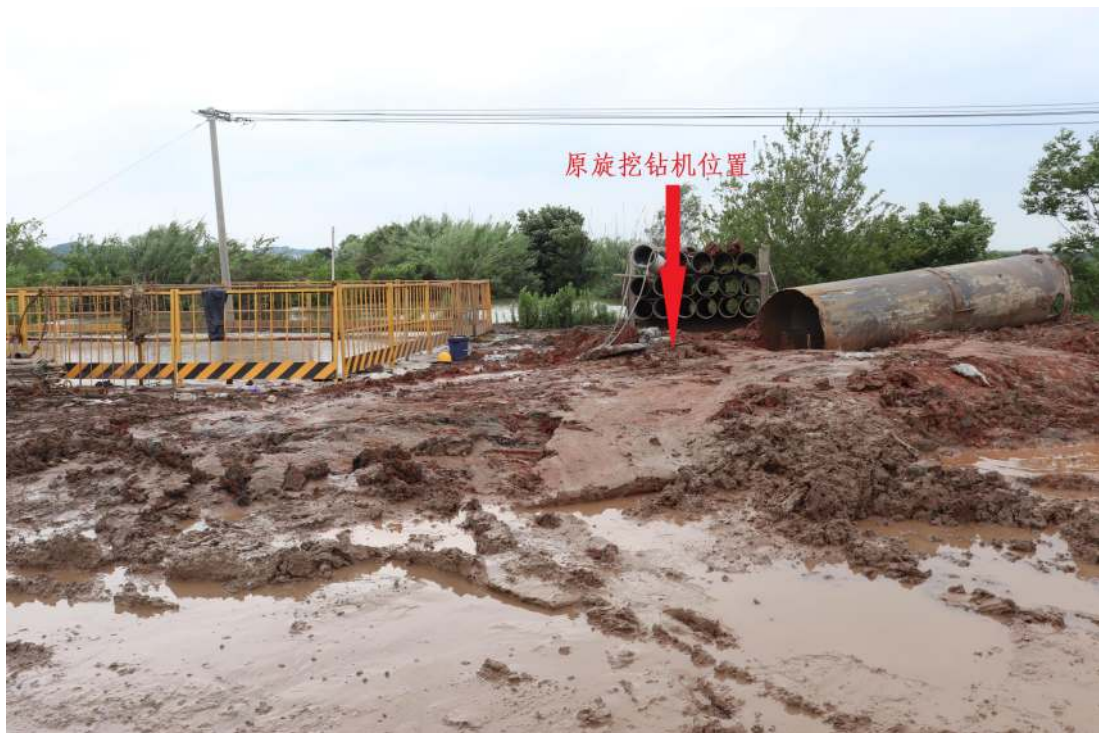
图 4 事故现场拍摄图

经调查：事故发生后，因应急救援需要，阜阳国亮公司现场负责人刘\*奇安排人员将涉事旋挖钻机开到 95 号墩附近。
