# 淮南市应急管理局

## 芜湖鸿联通信工程有限公司“2021·7·9”一般高坠事故调查报告

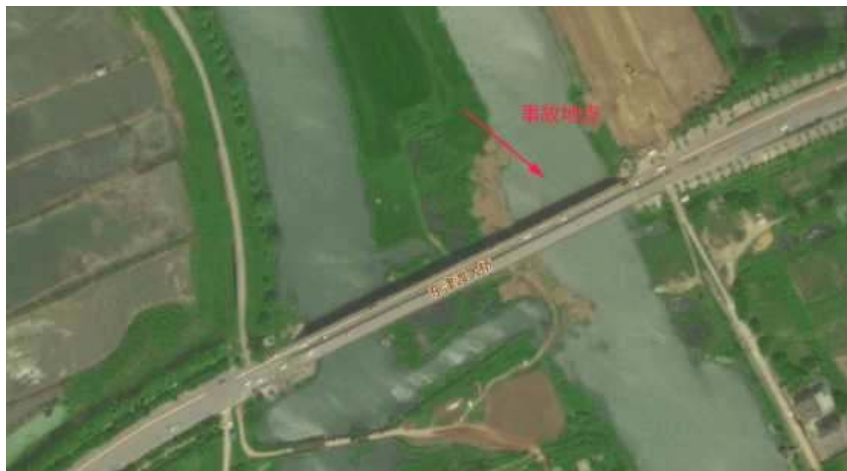
图1 事故地点

事故发生于谢家集区唐山镇境内，寿县与谢家集区相连的东津渡大桥旧桥西侧，东淝河河面上，河面宽度约280米。因7月份连日降雨，河中央滩涂被水淹没。河中央滩涂立有一根电线杆，事故点附近为正在建设的淮南东津渡大桥。见图1。

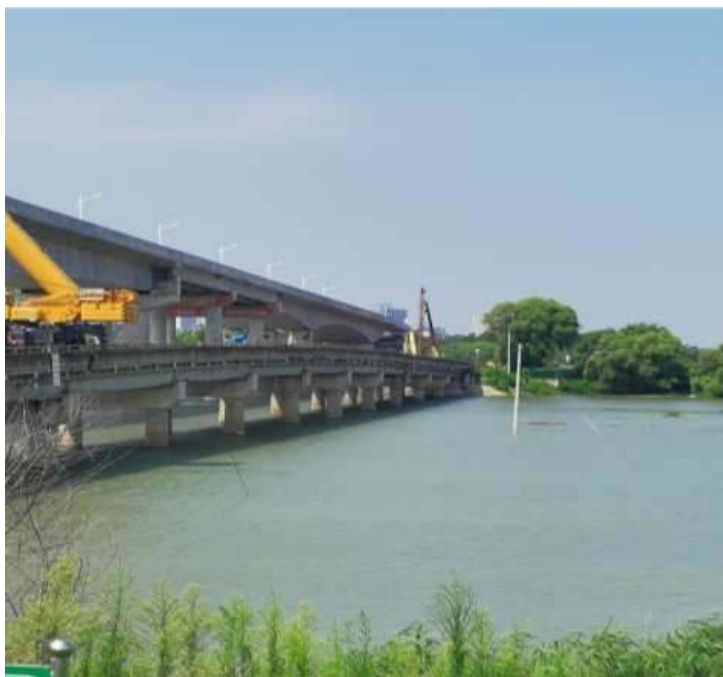
图

2021年7月7日上午10时5分周政通过“六安线务局工程管理”微信群下达订单任务“六安线务局应急施工订单（北京市电信工程局有限公司）7”，单项工程名称为“寿县分局应急维修”，施工内容为“寿县-蔡新72芯光缆东津渡大桥112-113号人孔线路急需迁移”。北京电信局公司安徽分公司项目经理任传翔回复收到。任传翔在同一微信群内联系朱苏文（李维华施工队在群里的联系人，群内备注名为“朱苏文”，实际人为都超，都超为李维华施工队成员都述龙儿子）安排施工。接到任务后，7月7日上午李维华带领施工队与六安线务局寿县分局局长张银全来到施工现场。张银全向李维华口头交代了施工内容和安全注意事项，后因下雨便离开了现场。7月9日中午13时左右，李维华带领施工队人员朱苏文、李卫忠和都述龙等人来到老东津渡大桥桥头负责对光缆进行迁移。都述龙负责解除旧桥光缆，李卫忠和朱苏文负责把解除下来的光缆固定到电线杆钢绞线上（施工现场见图2）。李维华等人根据分工开始工作，自东向西作业，朱苏文乘坐滑板吊挂在钢绞线工作，约13时20分，李维华感觉光缆突然震动，等他朝钢绞线看时，发现朱苏文已不在钢绞线上，已经掉入东淝河中。

朱苏文施工作业时未将所佩戴的安全带挂钩扣在钢绞线上，其乘坐的滑板一端捆绑绳索脱落，导致其坠落河内溺水死亡是发生该起事故的直接原因。

（二）北京电信局安徽分公司要突出对外包单位的安全生产管理工作，要将外包公司纳入公司统一管理，加强施工现场检查，要督促涉及高处作业等特种作业相关人员做好劳动防护措施并提供符合标准的劳动防护用品，并做好监督管理工作。
