名称：【事故调查报告】凤台县学谦墙体材料有限责任公司“2022·2·20”机械伤害事故调查报告

“2022·2·20”机械伤害事故调查组

2022年5月5日

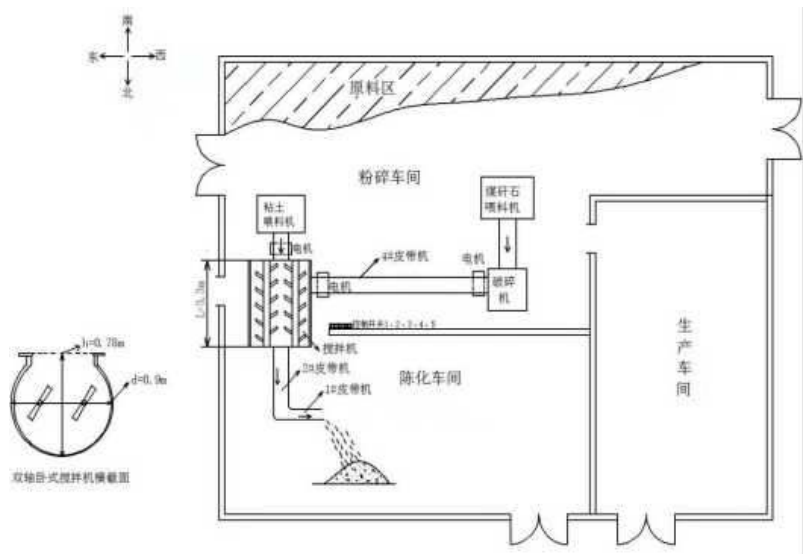
图2工艺流程图

现场位于安徽省淮南市凤台县丁集镇考庄村桂新庄凤台县学谦墙体材料有限责任公司原料粉碎车间内，原料粉碎车间用于制作堆放粉末材料（工艺流程如图2）。粉碎车间中央立有一堆粉末材料，顶部以及东侧底部发现死者尸体残缺部分（较明显部位为手臂一只），手电筒一个以及部分衣物碎片（如图3）。粉碎车间东南侧为一出入口，出入口东侧放置一台搅拌机，在搅拌机内部发现死者尸体残缺部分，其余部位被粉末材料覆盖，难以确认（如图4）。在搅拌机东侧地面发现通道，通道口发现橙色安全帽一个，安全帽未见明显损坏痕迹，对搅拌机附近地形进行拍照固定，现场其他部位未见明显痕迹物证。搅拌机未发现安全防护措施（如图5）。

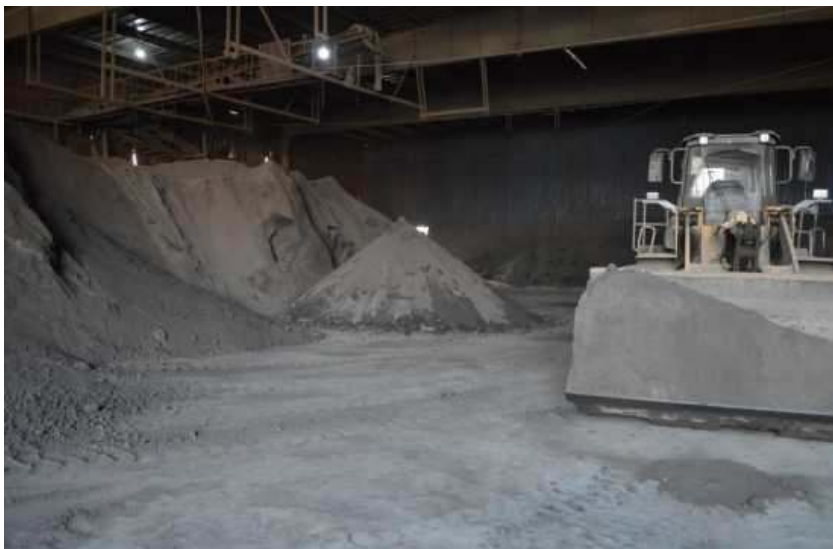
图3原料粉碎车间粉末堆

搅拌机无安全防护措施
