## 【事故调查报告】安徽通和电力工程服务有限公司“11·29”车辆伤害事故调查报告

2020年11月29日13时30分左右，安徽通和电力工程服务有限公司铲夹车驾驶员刘亮在凤台中电生物质发电有限公司内部道路，驾驶铲夹车转运秸秆过程中，发生一起车辆伤害事故，造成1人死亡，直接经济损失185万元。

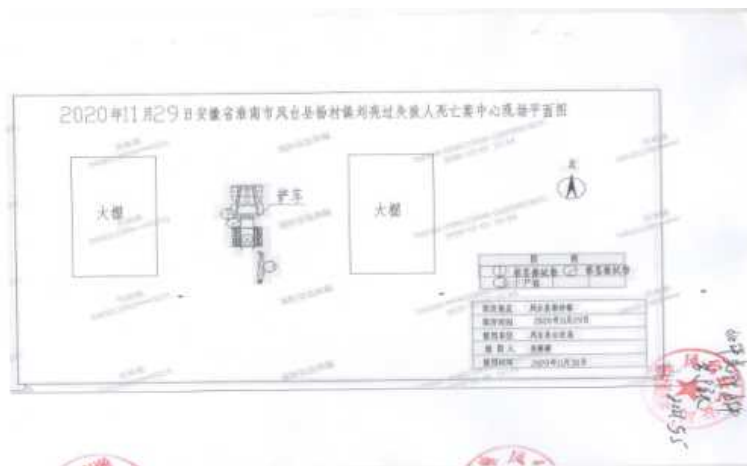
图 2 现场平面图

根据凤台县公安局绘制的事故现场的勘查笔录(勘验号K34042 10903002020120001),事故现场位于中电生物质发电公司院内料棚前道路.上,中电生物质发电公司正门朝东,在该生物电厂西侧现场停放一辆铲夹车,该铲夹车南北方向停放,车头朝北,车头夹子夹有稻草,车辆南侧地面有一具女性尸体。

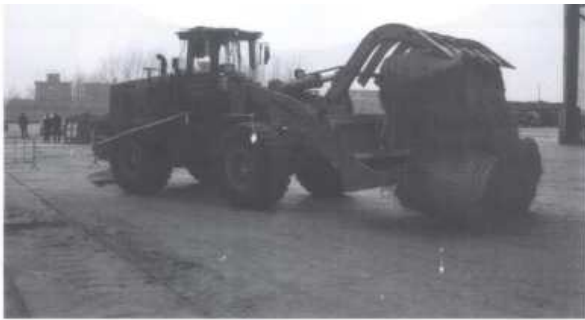
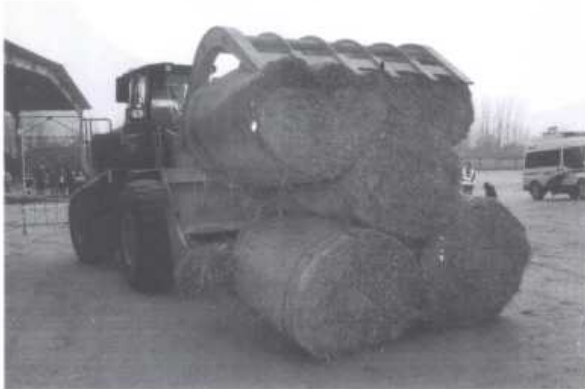
图 4 现场概貌图

现场概貌

车辆前部

2020年11月29日13点30分左右, 通和公司铲夹车驾驶员刘亮驾驶着5号铲夹车, 从6#露天料场铲夹的秸秆在沿着中电生物质发电公司院内料棚前的水泥路面驶往2号料棚的过程中, 因视线被秸秆遮挡,将通和公司保洁员韩伟莉(韩伟莉由东向西走, 正在往北拐)撞倒经车轮碾压经抢救无效死亡。
