## 叶集安徽乐晨家居有限公司在建工地“3·3”一般车辆伤害事故调查报告

六安市叶集区人民政府事故调查组

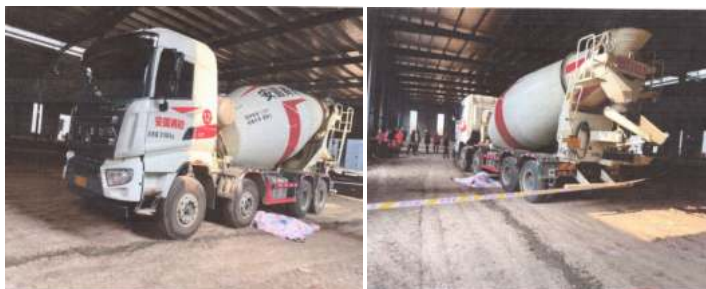
图4 事故现场图

在“安徽乐晨家居年产10万立方米定制家具和年产200万平方米木地板生产线项目”2#厂房施工现场停有一辆车牌为豫SZ7\*\*2混凝土搅拌车，豫SZ7\*\*2混凝土搅拌车车头朝南停放，在豫SZ7\*\*2混凝土搅拌车东侧车中间鼓轮处地上有一男性尸体呈侧卧姿势，现场混凝土搅拌车车辆与尸体接触部位有血迹。

经调查认定，本次事故的直接原因是，固始县安固商砼有限公司司机徐\*\*违章操作，车辆高档位起步，起步较快且在行驶过程中疏于观察，未能观察到车辆前方有人经过，导致单\*\*被撞倒并碾压，当场死亡。
