# 坪山浪尾南 3 巷 2 号自建房装修工程“4·20” 一般机械伤害事故调查报告

坪山区人民政府事故调查组

2026 年 7 月 9 日

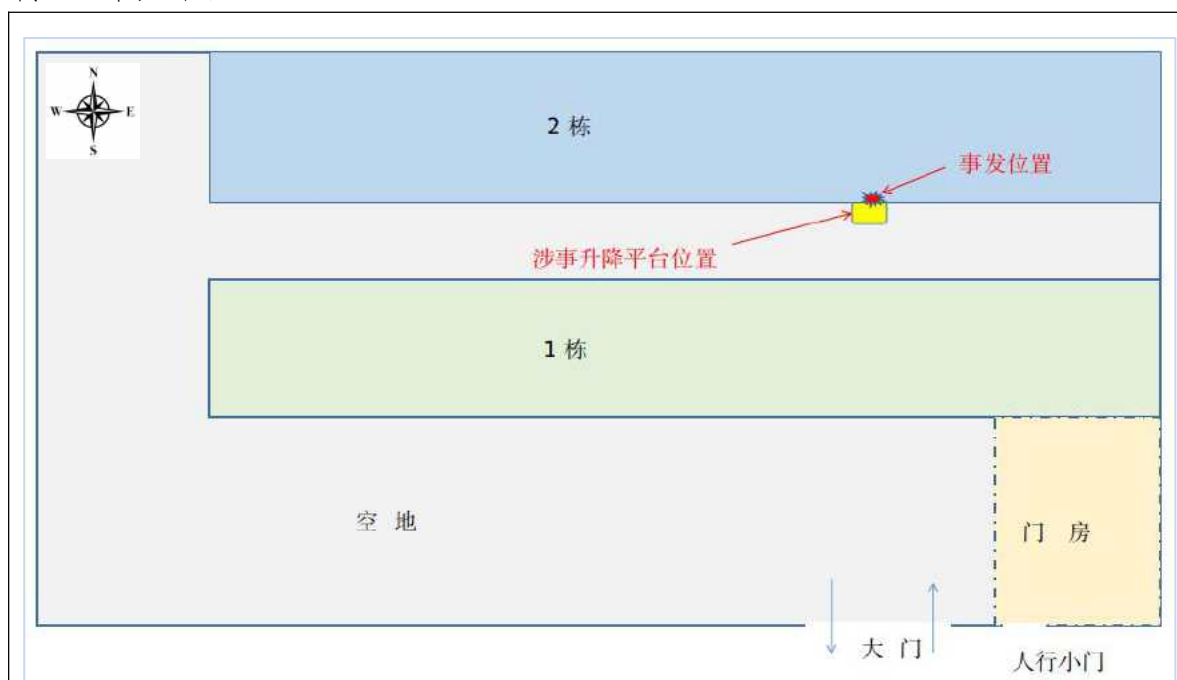
图 1 坪山街道六联社区道浪尾南 3 巷 2 号一楼平面图

事发地点位于坪山区坪山街道六联社区浪尾南 3 巷 2 号，现场为两栋东西走向的三层并排建筑，按进门顺序划分为 1 栋、2 栋（详见图 1）。

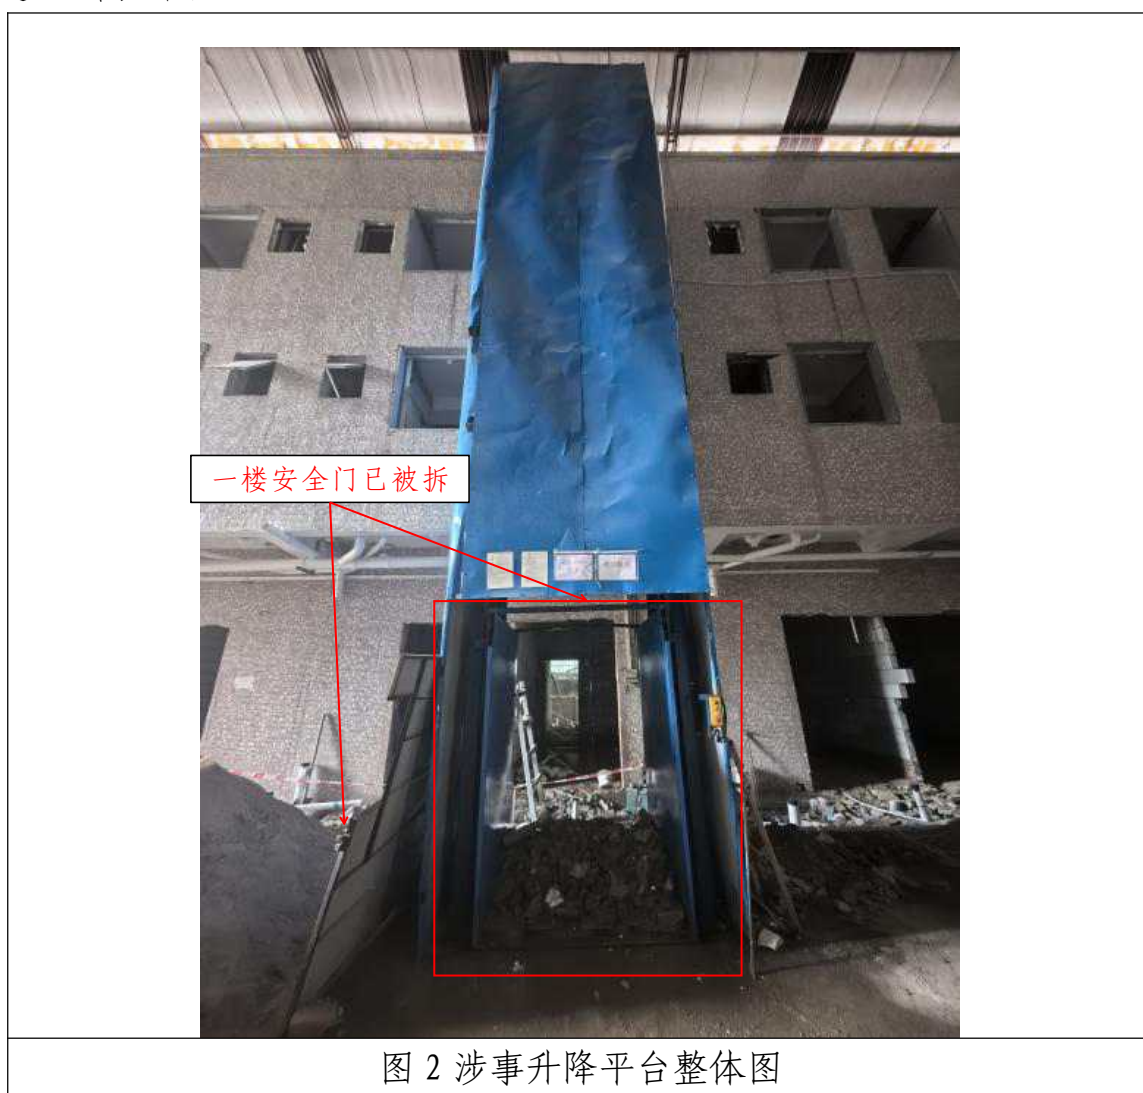
涉事升降平台设置于 2 栋南侧，主要用于楼栋一至三层货物运输（详见图 2）。事发区域原为升降平台三楼出入口，该区域已改造为公寓阳台，阳台墙体高度约 1.15 米（详见图 3）。

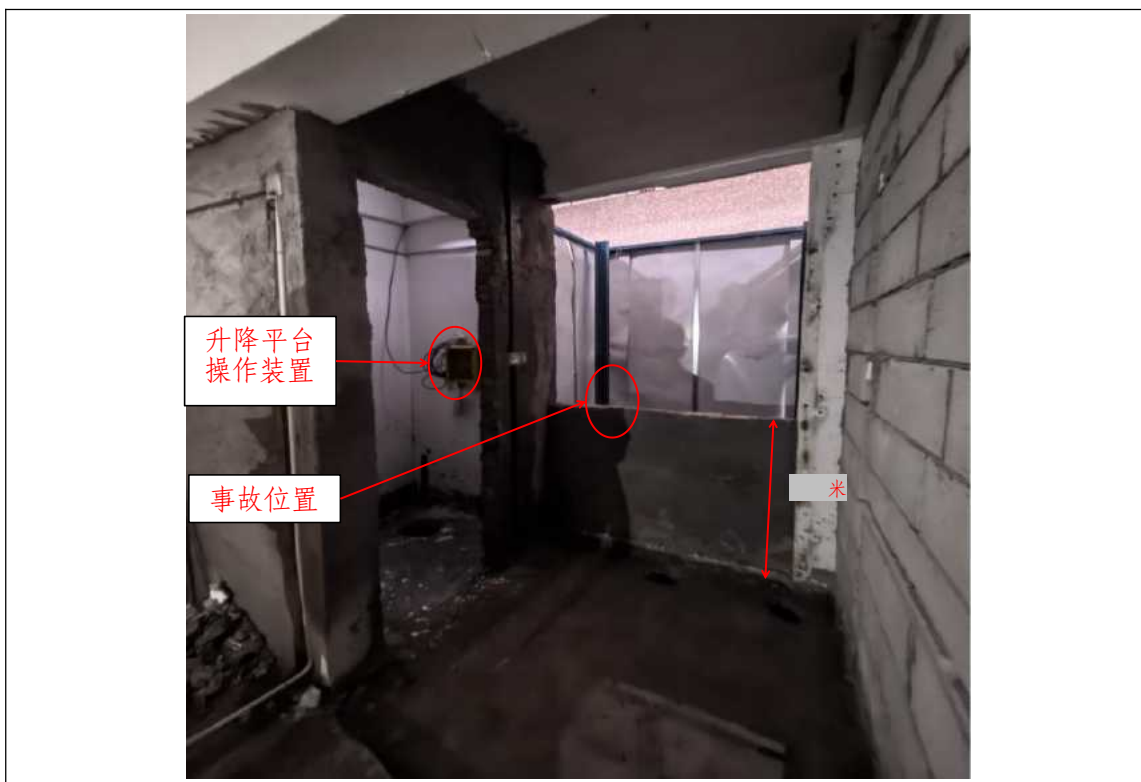
图 3 事故发生在三楼公寓阳台（原升降平台三楼出入口）

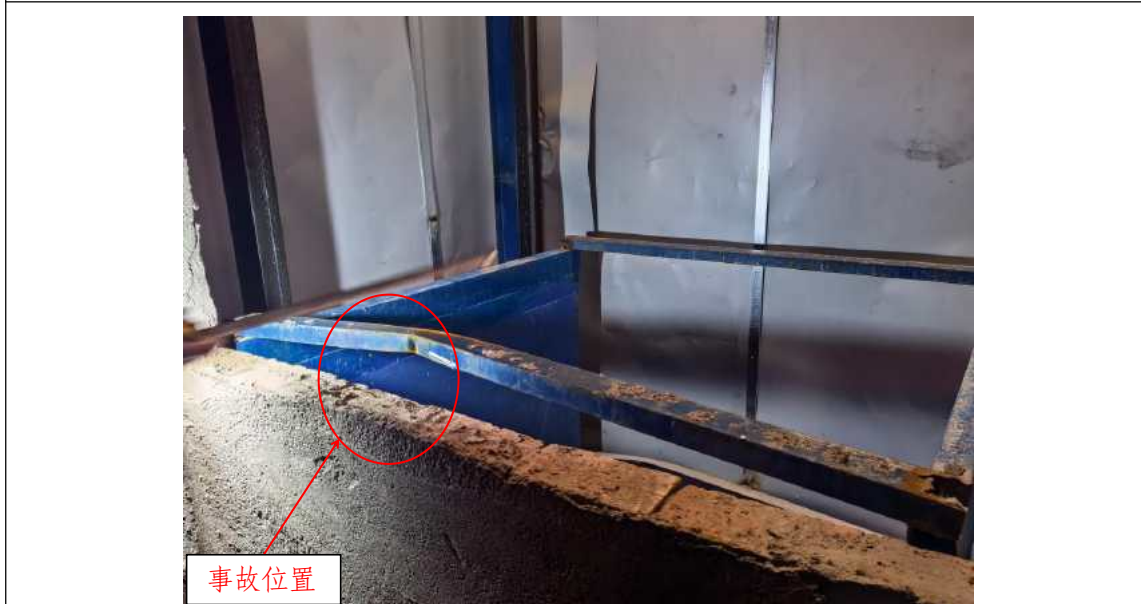
勘查发现：事故位置砖墙外侧存在碰刮痕迹，对应升降平台的载货平台顶部横梁明显弯曲变形（详见图 4），设备 1 楼南侧出入口上部贴有“严禁载人限载 450 kg 请勿靠近”标识牌，设备外壳未见有任何铭牌标识，测得载货平台的尺寸约为 1415 mm

图 4 事发位置载货平台顶部横梁与死者发生挤压弯曲变形

3. 横梁变形原因分析。通过异物模拟卡阻试验：载货平台在正常匀速下降工况下挤压人员头部，横梁本体不会产生明显弯曲变形；只有载货平台发生自由落体坠落产生较大的冲击力时，方可致使横梁发生弯曲变形。据此可排除载货平台正常速度下降过程中挤压致害的情形。

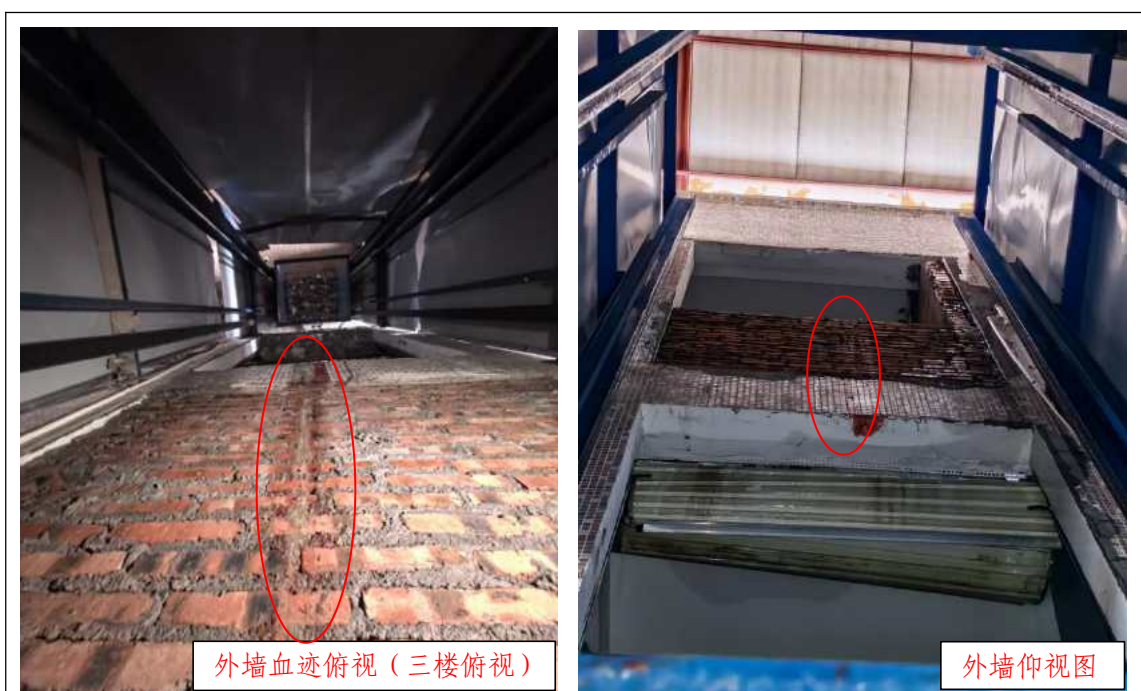
\*1445 mm（长×宽）；载货平台内杂乱堆放高约 350 mm 的建筑垃圾，未打包处理，部分建筑垃圾已明显超出载货平台北侧边缘；建筑外墙自事发位置延伸至二楼窗口上方留有血迹（详见图 5）；死者坠落最终位置为升降平台一楼北侧出入口外侧，地面留有血迹（详见图 6）。

图 5 事发位置外墙痕迹

4. 人员作业体位排除分析。结合法医鉴定结论及现场施救人员描述，死者头部正面存在严重挤压和刮擦伤，血迹从三层砖墙顶部延伸至下部外墙，且腰部、臀部均有挤压伤，说明事发时人员呈竖直姿态，头部从砖墙上部开始受到横梁挤压。若人员站在
