# 涪陵江北重庆迪茨沥青混凝土有限公司 “7 · 2”一般其他爆炸事故

编制单位：重庆市涪陵区政府事故调查组 编  
制日期：2024 年 9 月

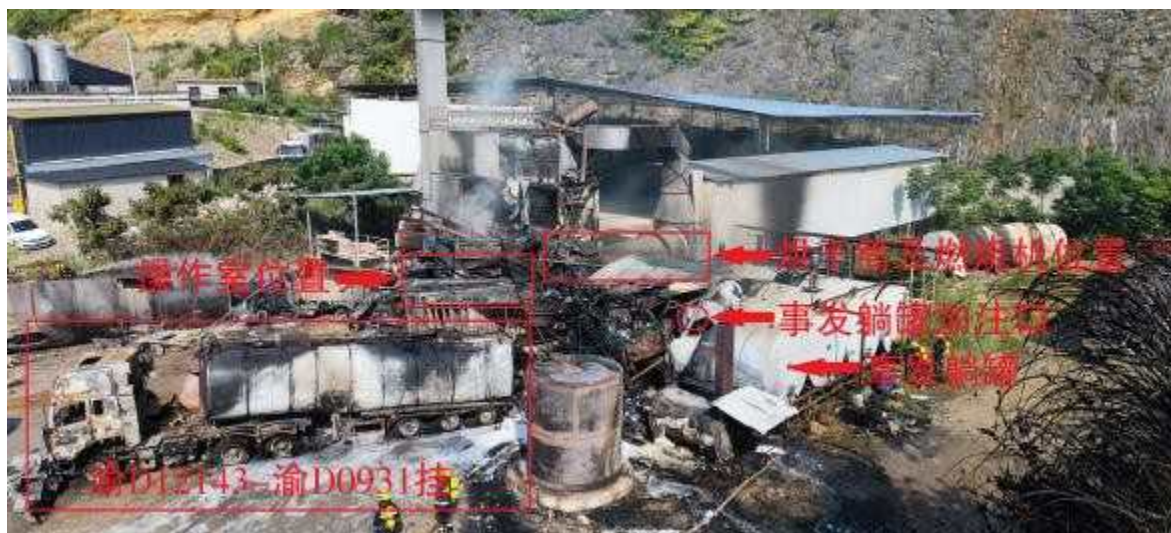
图1 事故现场图

6时36分许，况X去操作室拿来纸巾，要求杨X将正在卸油的输油管道从卧式储罐加注口提出，况X用纸巾沾取输油管道口的煤焦沥青，走到离加注口约1米远的位置，看是否能被打火机点燃，来判断煤焦沥青是否含水量高，随即引燃卧式储罐内煤焦沥

青，几秒钟后，卧罐发生爆炸，爆炸后引燃旁边的操作室、渝D12143-渝D0931挂储罐车。

事故发生在涪陵区江北街道碧水社区3组迪茨沥青公司厂区内，事故现场有4个卧式储罐、1辆煤焦沥青储罐车、1辆沥青车、1辆空货车、1个石粉罐、1个竖式烘干筒、1个柴油罐。煤焦沥青储罐车、石粉罐、竖式烘干筒、空货车、柴油罐、卧式储罐和部分厂房被烧毁。

渝D12143-渝D0931挂储罐车泵送煤焦沥青进迪荧沥青公司卧式储罐时，输送管喷涌出的煤焦沥青对罐内已有的煤焦沥青有搅拌作用，致使卧式储罐内部顶部形成气相空间，气态的煤焦沥青与空气混合形成可燃气体，浓度达到爆炸极限，气态的煤焦沥青从加注口逸出，遇到况X违规用打火机点燃纸币的火源，继而引发卧式储罐燃炸。

（五）迪茨沥青公司和丰昇能源公司要组织建立并落实安全风险分级管控和隐患排查治理双重预防工作机制，加强危险物品使用、储存和装卸的风险辨识，加强隐患排查，采取技术（视频监控）、管理（现场监管）措施，及时发现和消除事故隐患。
