# 任丘市河北旭东滤布有限公司“5·31” 一般火灾事故调查报告

河北旭东滤布有限公司“5·31”火灾事故调查组

2024年5月31日15时37分许，任丘经济开发区河北旭东滤布有限公司发生一起火灾事故，造成1人死亡，3人受伤。过火面积约1050平米，直接经济损失约263.06万元。

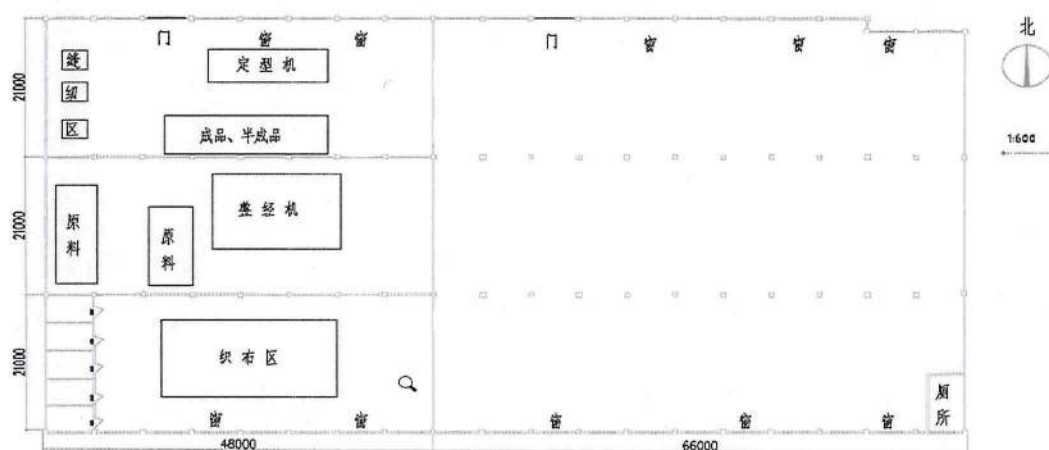
图 2 事故发生车间平面图

泥立柱支撑 3 个拱形房顶，立柱东西向间隔 6 米，南北向间隔 21 米，中间两排立柱间用砖垒砌将厂房分隔成三个车间使用，相邻车间之间设有两个宽 2.4 米、高 2.9 米的互通通道，内部有石膏吊顶，距地面 3.5 米。北部车间为定型、缝纫、裁剪车间，中部车间为整经车间，南部车间为织造车间，房顶由单层彩钢板和聚氨酯、聚乙烯保温层复合而成(图 2)。

15时37分许，中部车间北侧墙体自东向西第6根立柱顶棚上方电源线故障引燃彩钢板下方聚氨酯、聚乙烯保温层，火势迅速蔓延，致使车间内产生大量热烟气。南部车间2名公司工人发现火情后，拿着灭火器去灭火，因为火势很大，难以扑灭，撤离时2人均受伤；北部车间2名公司工人、3名房顶施工人员、1名北部车间外施工人员在发现火情后，及时撤离现场；中部车间2名施工人员发现火情后立即施救，火势失控后，未能及时撤离现场，造成1人当场死亡，1人受伤。

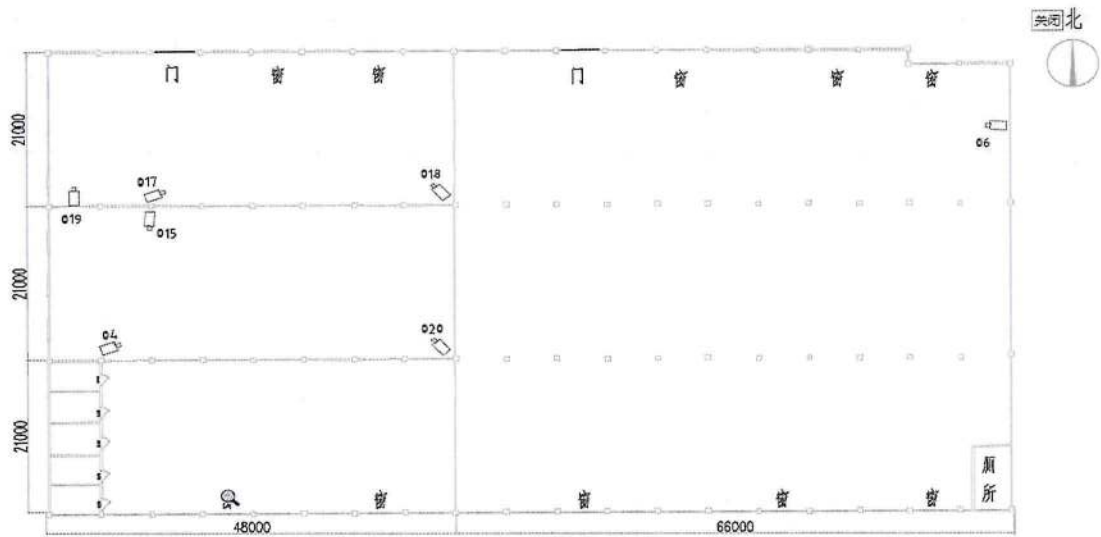
图3 车间监控视频位置图

15 时 37 分 19 秒（为北京时间，下同），车间内 020 号监控探头最先拍摄到中部车间北侧墙体上方透出亮光，随后光亮范围逐渐变大伴随有烟气冒出，在中部车间北侧墙壁上方映出的亮光由东向西逐渐趋近于垂直照射，在自东向西第 6 根立柱上方光线呈垂直照射，光源主要存在于自东向西第 6 根立柱上方空间内。15 时 37 分 19 秒至 15 时 38 分 51 秒间车间内监控探头（图 3）相继记录到中部车间北侧墙体顶棚上方出现火光，且火势蔓延速度极快。

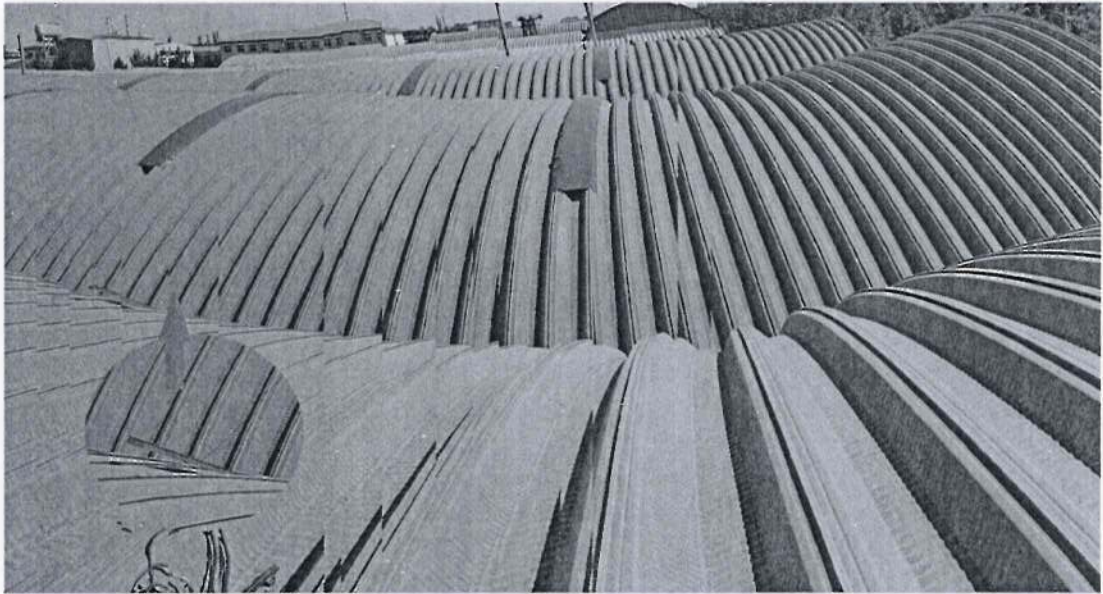
图4 车间外部贾某某拍摄位置图

2024年5月31日，贾某某向消防救援大队调查人员提供起火前在厂房屋顶拍摄的1段视频资料，调查人员将录像进行截屏后拼接成一张完整的屋顶照片，照片显示：施工电源线在屋顶南北向敷设，电源线处于中部车间自西向东1-2张蓝色彩钢单板之间位置（图4）。

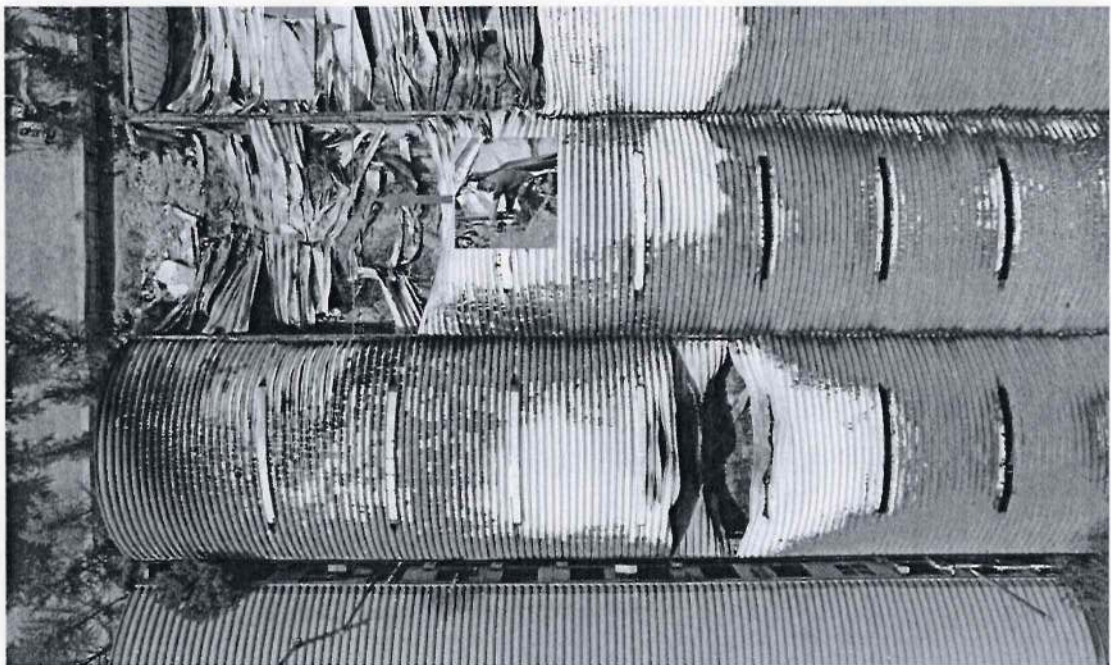
图5 车间外部航拍位置图

根据航拍图片显示：施工电源线在中部车间北侧墙体自东向西第6根立柱上方区域敷设到车间南部施工区域（自北向南第三个排雨槽内）（图5）。

根据现场勘验，河北旭东滤布有限公司北部车间北侧大门口位置有一根灰色绝缘皮的电源线，由屋顶上方引下接入到大门口电源插排上，电源线另一端在屋顶上向南延伸，屋顶上电源线绝缘层烧失在靠近南侧墙壁的彩钢板上熔断。在河北旭东滤布有限公司中部车间北侧墙体上方水槽上发现有电源线，与北侧大门向南延伸电源线位置对应，在中部车间北侧墙体下方自东向西 5-6 根立柱之间墙体南侧 6 米处的屋顶彩钢板上发现两根熔断的电源线，一根线长 15 厘米，直径 2 毫米，残线熔断处有熔珠；另一根线长 6 厘米，残线熔化粘连于彩钢板上。
