迁安沙河驿世润德环保科技有限公司  
“3·12”一般坍塌事故  
调查报告

迁安市人民政府事故调查组  
2025年6月9日

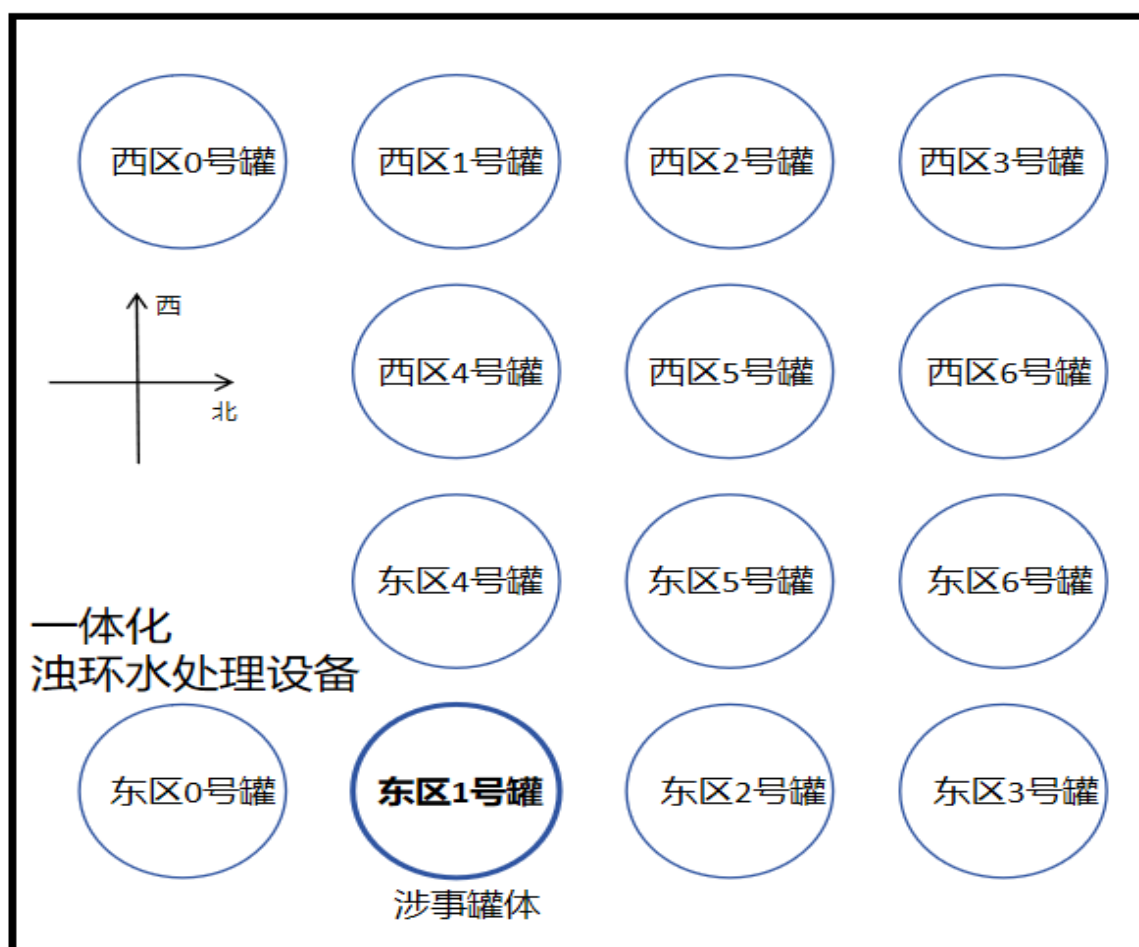
图 1 涉事区域俯视示意图

经现场勘验，事故发生地为鑫达钢铁公司轧钢总厂一体化浊环水净化装置东区 1#罐（罐体直径 4 米）处，安书鑫作业时站立在罐内走台处。

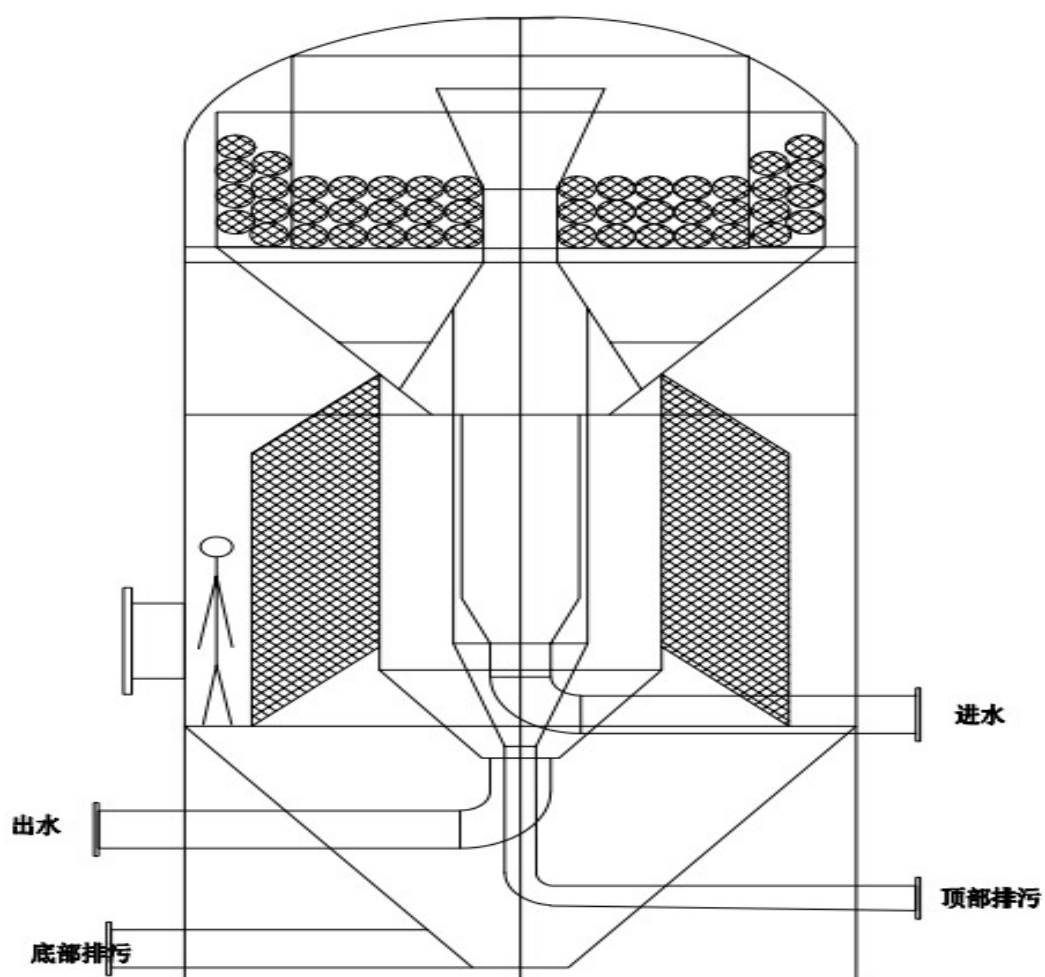
图 2 事故现场还原图

下午 13 时开工，安书鑫被安排到东区 1 号罐内拆除边铁支架，李学壮等 3 名清洗工人在罐外等候，准备下一步拆除斜板填料并清洗。14 时 40 分许，安书鑫爬上脚手架通过圆形人孔（距地面 3.15 米直径 0.86 米）进入罐体内部，在旧的斜板填料未拆除的情况下，直接使用等离子焊切割边铁支架。由于斜板填料及其内部淤泥的重量较大，斜板填料发生垮塌，将安书鑫挤在填料和罐壁之间受伤。

安书鑫在东区1号罐内拆除斜板填料时违反《带钢一体化罐更换填料作业方案》中拆除施工的规定<sup>[1]</sup>，直接切割边铁支架，造成填料整体坍塌，是事故发生的直接原因。
