# 安徽太平矿业有限公司“2025·7·4”一般触电事故 调查报告

2025年7月4日，安徽太平矿业有限公司井下-720m主运输巷内工勘作业的过程中发生了一起触电事故，事故造成1人死亡。

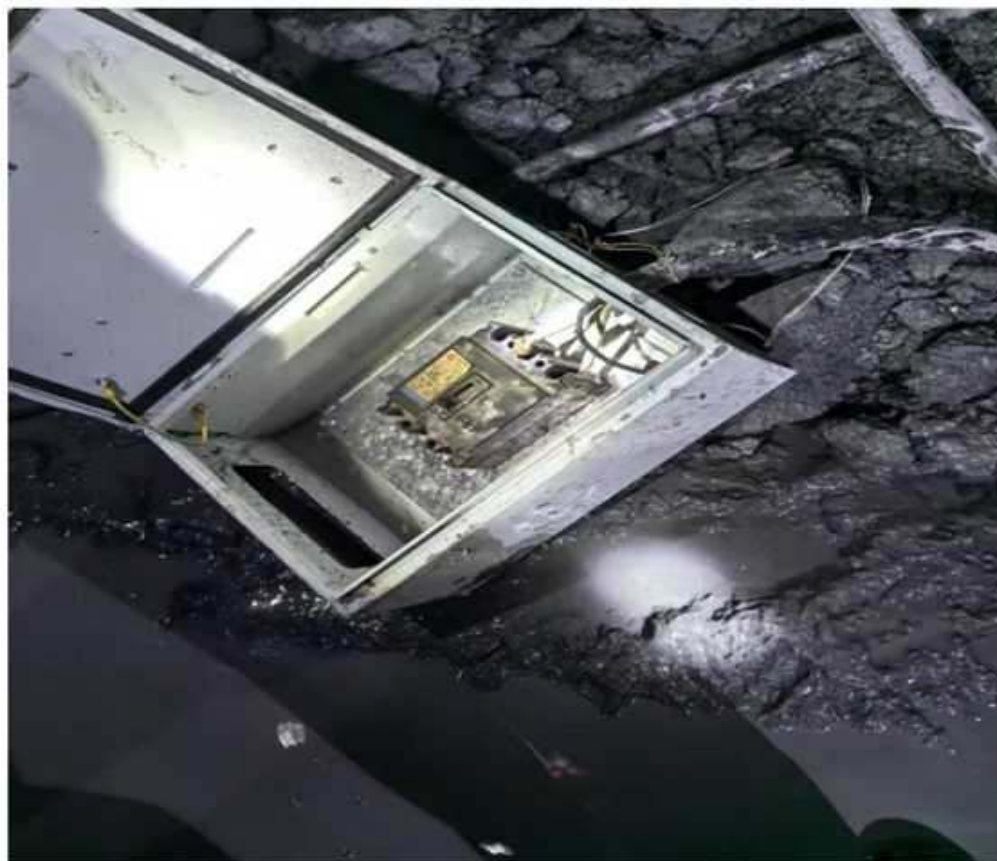
事故发生地点在-720主运输巷

图1 事故发生现场照片

2025年7月4日早晨6:50左右，承接安徽太平矿业有限公司（以下简称安徽太平公司）井下坑内钻探工程的宿州东升地质勘察技术服务有限公司（以下简称东升公司）员工刘\*刚、赵\*华、张\*\*等3人下井到-720m主运输巷进行工勘作业，中午11:50左右，钻探工张\*\*准备将探矿钻机搬移至新作业点，在其准备将配电箱挂在巷道边帮上时，配电箱漏电，导致钻探工张\*\*触电，班员刘\*刚发现后立即跑到配电箱开关处断开电源，并向安徽太平公司

钻探工张\*\*无证违章作业、私接电线，在配电箱未断电且缺少漏电保护的情况下移动配电箱，本人又未佩戴电力施工专用劳动保护用品，导致触电，是事故发生的直接原因。

（2）宿州市东升公司现场安全管理不到位。 -720m水平巷道工作地点处配电箱未按照要求接线，缺少漏电保护，配电箱把手采用铁丝捆扎；作业现场未设置专职安全员，作业过程中未能对作业人员做好全面安全管控，未能发现员工异常行为，也未能及时阻止纠正员工违章行为。特种作业人员配备不足，井下七个作业地点只配备一名低压电工，休班也无人顶替。

（一）加强作业现场安全管理。宿州市东升公司项目部要进一步加强现场安全管理，落实各岗位操作规程，确保作业现场安全管理人员配备到位，及时排查作业现场的安全隐患，确保安全生产。

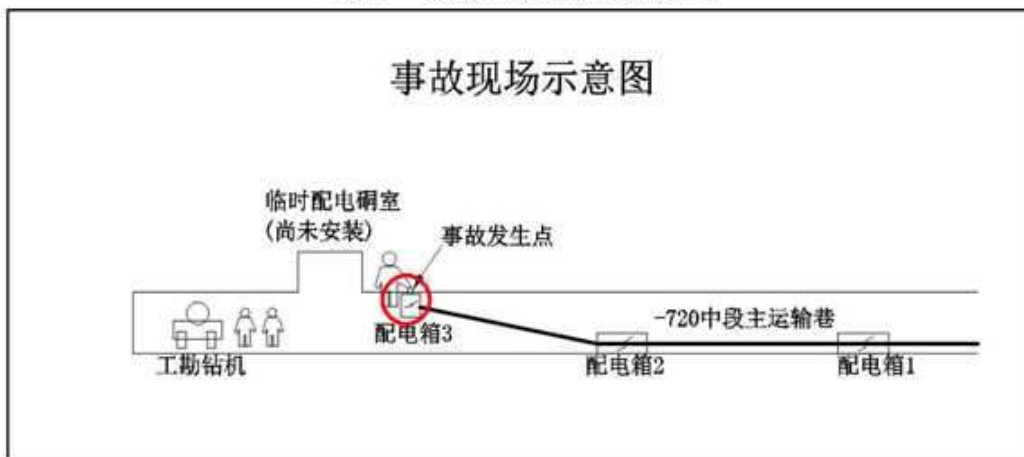
图3 事故现场示意图
