# 南山“7·17”一般起重伤害事故调查报告

深圳市南山水厂扩建工程设计采购施工总承包（EPC）项目。

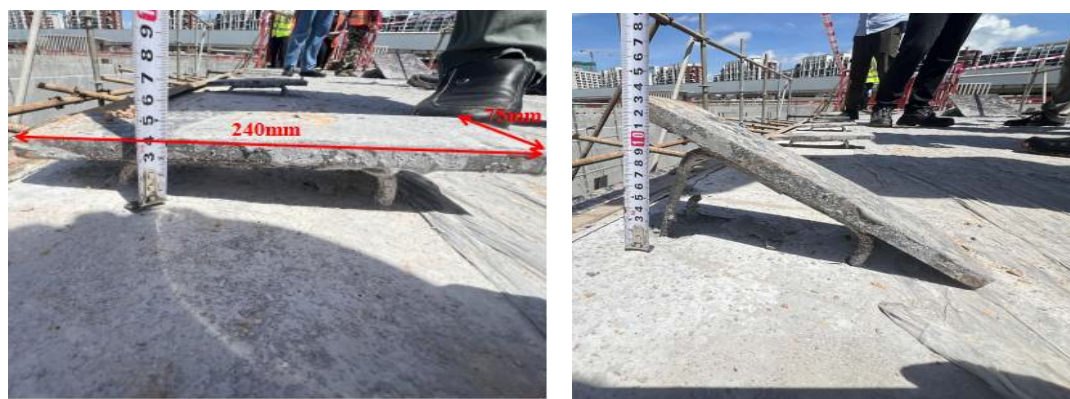
现场勘查发现，走道两侧预埋钢板底部采用两根带肋钢筋固定在混凝土内，测得钢板规格尺寸为 240mm×75mm×15mm（长×宽×厚），钢板高出混凝土表面约 40mm，钢板与混凝土面间隙约 25mm，端部翘起的预埋钢板固定钢筋，其中一根从弯折处断裂，另一根从混凝土中拔出。测得翘起端高约 130mm，另一端与走道混凝土面接触。

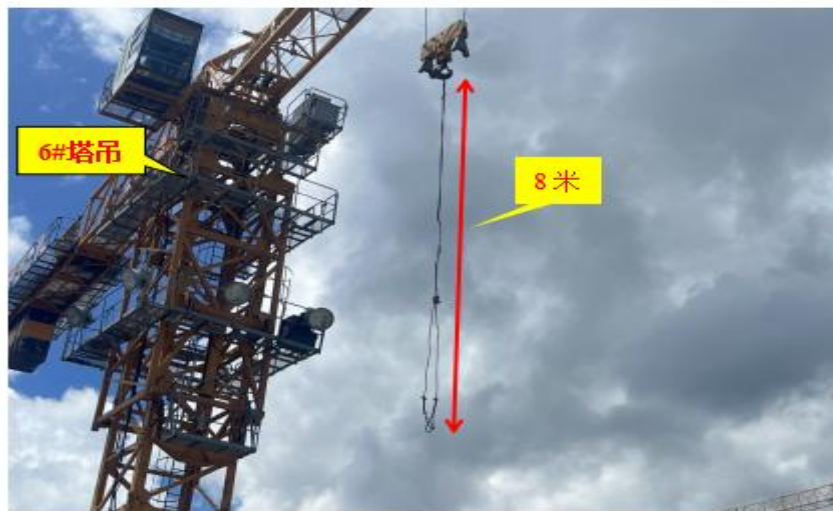
现场可见，6#塔吊吊钩上钩挂有一根钢丝绳，钢丝绳下方通过两个卸扣连接另外两根钢丝绳，经测量钢丝绳长度为8米，直径16mm。

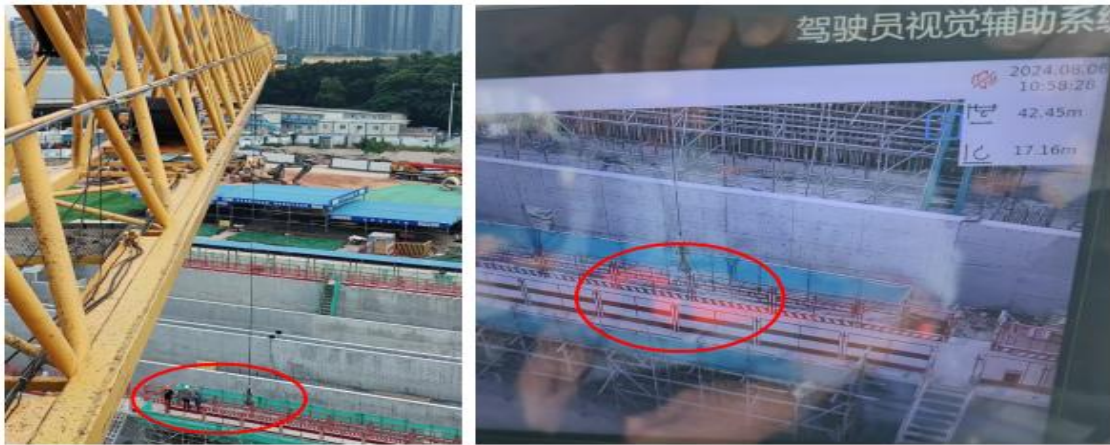
经登上涉事塔吊操作室查看，在塔吊司机将吊臂恢复到事发状态时，通过塔吊操作室及涉事塔吊的驾驶员视觉辅助系统均可看到事发区域，驾驶员视觉辅助系统显示塔吊在该状态工作幅度为42.45米。
