# 瓮安县平定营镇瓮安万顺劳务有限公司筛煤厂 “3·10”一般车辆伤害事故调查报告

瓮安县事故调查组  
2025 年 4 月

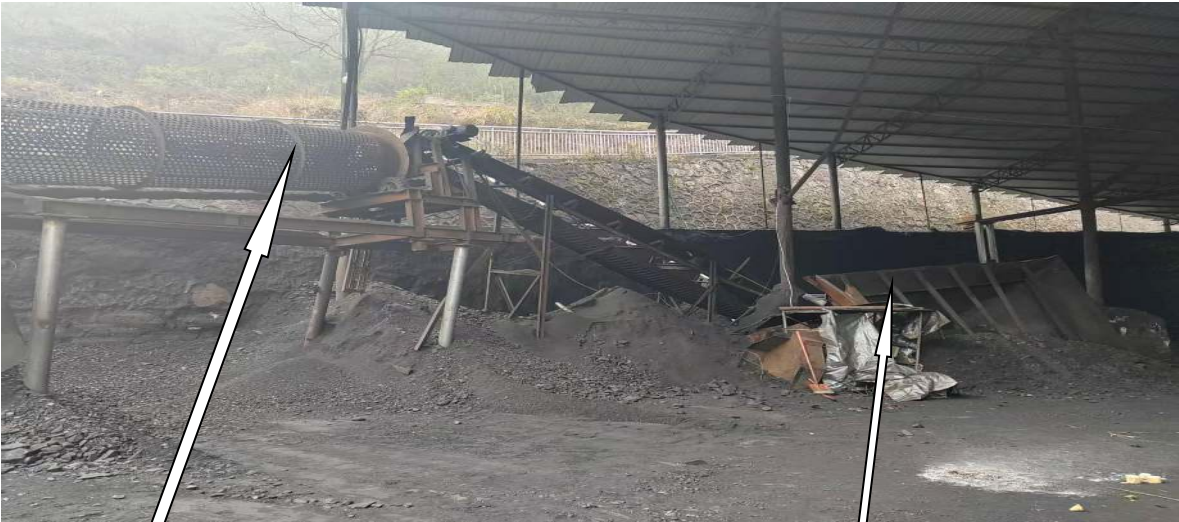
图 1 筛煤机事故现场图

事故现场位于瓮安县平定营镇夹山煤矿瓮安万顺劳务有限公司筛煤厂西南角处，涉事K3型给煤机漏斗为长方形漏斗，该漏斗长4m，宽2.8m，内径深2m，漏斗内及地面上有大量煤矿，漏斗面上有6根横铁枋，漏斗下有四根铁脚，铁脚端到斗面有3.4m，漏斗下端有1个50cmX23cm孔洞，在漏斗东面停放着1辆

铲车，铲车铲斗放于漏斗上，铲车位距地面 2.5m，在漏斗南面是传送带及滚筒筛。漏斗里和从漏斗卸在地面的原煤共约 10 吨。在料斗和皮带斜上方距地面 5m 位置安设了一盏 600W 白炽灯。

滚筒筛

K3 型给煤机

经现场勘查，询问相关人员，遇难人员在事故发生时位于给煤机漏斗内底部，漏斗内装有原煤约10吨左右，漏斗底部漏口堵塞，筛煤机空载运行，未停机。

筛煤机漏斗长 4m，宽 2.8m，内径深 2m，漏斗铁脚端到斗面有 3.4m，漏斗边缘未设置安全操作平台，不方便设备检修和生产操作管理，违反了《煤炭洗选工程设计规范》5.1.11<sup>[3]</sup>之规定。

存在设计缺陷的筛煤机，委托有资质的设计单位重新设计安全操作平台，增设防护栏等安全设施。四是加强全员安全教育培训工作。开展覆盖全体员工安全培训，重点强化岗位风险辨识、操作规程、应急处置等内容，提升从业人员风险识别和防范能力。
