**河津清涧河津市华辉杰能源有限公司**  
**“11·27”一般高处坠落事故调查报告**

**河津市人民政府事故调查组**

**2024 年 2 月 13 日**

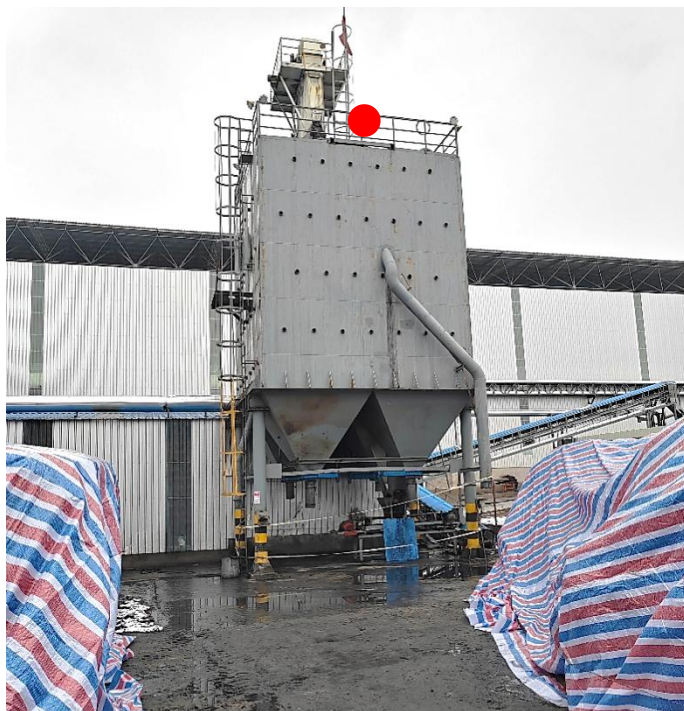
图 2 事故发生位置图

事故现场位于河津市清涧街道办事处河津市华辉杰能源有限公司 6 万吨高效活性炭项目木质炭化车间东侧木质炭化料仓。木质炭化料仓主要用于储存炭化料，温度在 50℃左右。

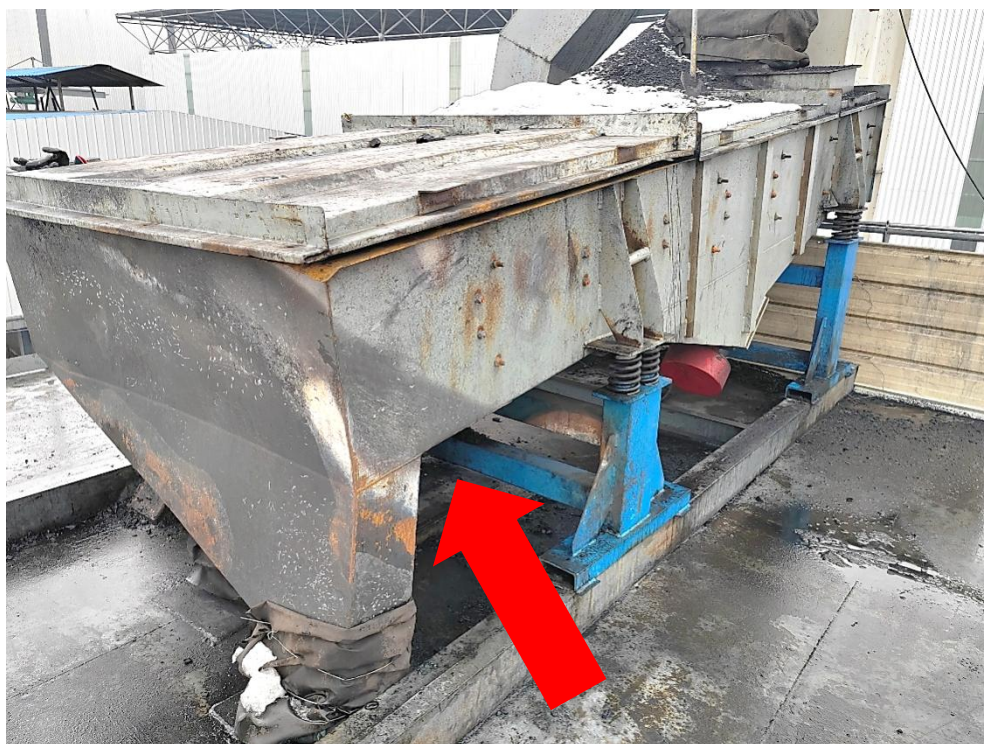
图 3 人员作业位置图（料仓顶部）

（2）作业人员姚鹏飞安全意识淡薄，对废料清理作业安全风险认识不足，在未请示现场负责人的情况下，违规通过直梯攀爬至木质炭化料仓顶部，发现木质炭化料仓顶部振动筛漏料时，违规用手打开木质炭化料仓顶部清料口盖板，料仓内喷涌而出的氮气及一氧化碳气体导致其意识瞬间丧失，不慎从清料口掉入料仓，导致事故发生。

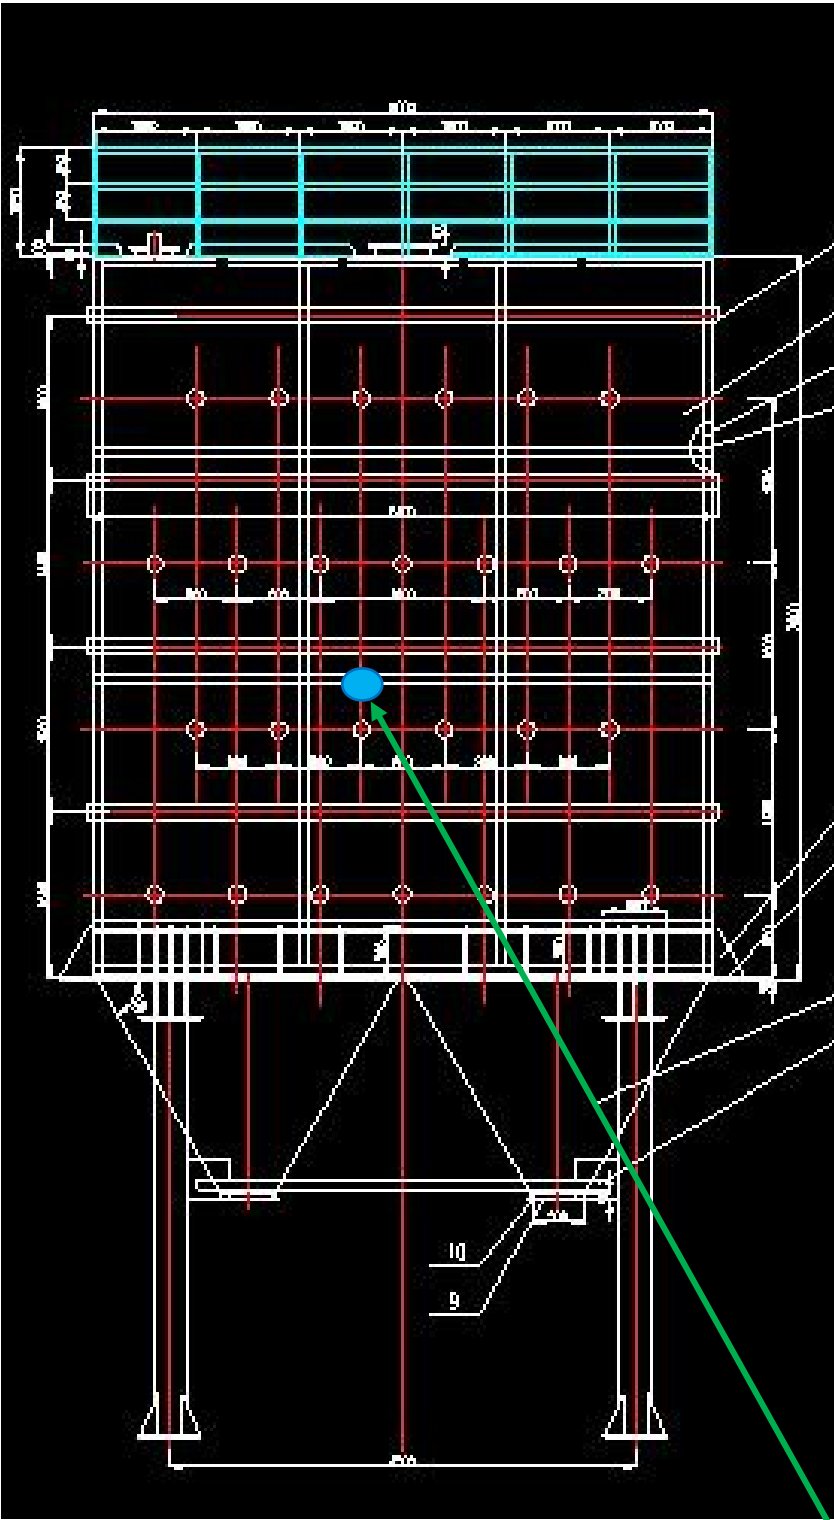
图 6 料仓结构图

木质炭化料仓由料仓和料斗组成，总高 11m，其中料仓长 6m，宽 6m，深 7m，料斗由 4 个深 1.7m 的小料斗组成，料斗下方设置皮带输送机，料仓内设置有 8 层风冷管。

救援人员在料仓南面临时切割一 95cm×95cm 方形口，方形口距离料仓底部 1.7m，距离东侧边距 2.18m，距离西侧 2.9m，人员掉落位置位于料仓南侧内部 4m 左右风冷管上。

人员掉落位置
